HLAVNÍ PROJEKTANT	HMPtop s.r.o., JIŽNÍ 870, 500 03 HRADEC KRÁLOVÉ	
VEDOUČÍ PROJEKTANT	ING. MILOŠ PAŘÍZEK	
MÍSTO STAVBY	VARŠAVSKÁ Č.P. 213, 530 09 PARDUBICE	
OBJEDNATEL PD	STATUTÁRNÍ MĚSTO PARDUBICE ZASTOUPENÉ RFP, a.s.	
PASPORTIZACE A STAVEBNÍ OPRAVY BYTU Č.4, VARŠAVSKÁ Č.P. 213, PARDUBICE	ČÍSLO ZAKÁZKY	HMP2013-41-1000
	DRUH PD	DOKUMENTACE PRO VÝBĚR DODAVATELE
	DATUM	12/2013
	MĚŘÍTKO	
TECHNICKÁ ZPRÁVA STÁVAJÍCÍHO STAVU + FOTODOKUMENTACE	OZNAČENÍ VÝKRESU	01

TECHNICKÁ ZPRÁVA STÁVAJÍCÍHO STAVU A FOTODOKUMENTACE

Předmětem této projektové dokumentace je rekonstrukce bytové jednotky č.4, nacházející se v 2.np bytového domu v ulici Varšavská č.p.213, 530 09 Pardubice, Polabiny. V této části projektové dokumentace je popsán stávající stav bytové jednotky. Byt je velikosti 3+1, tzn., skládá se z těchto místností: předsíň, koupelna, WC, kuchyně, dvě ložnice a obývací pokoj. Z ložnice (m.č.07) je přístupná bytová lodžie. Objekt má v současné době zateplenou fasádu.

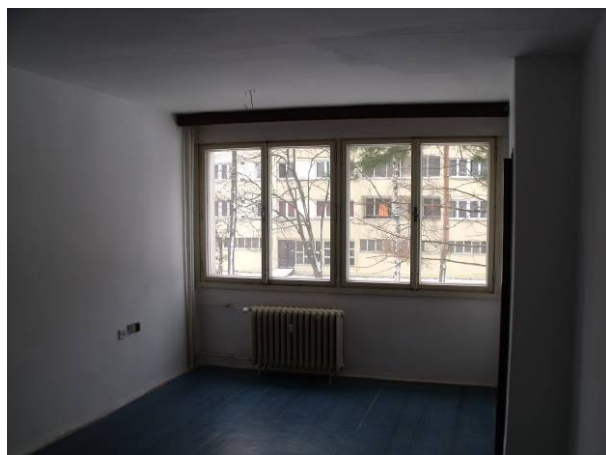
Obývací pokoj.

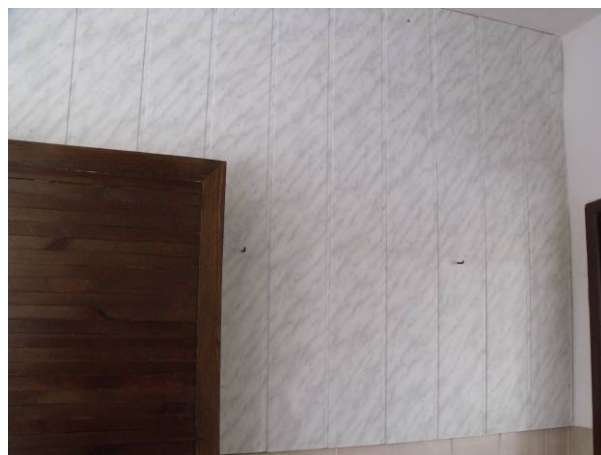
Plastové lišty v kuchyni.

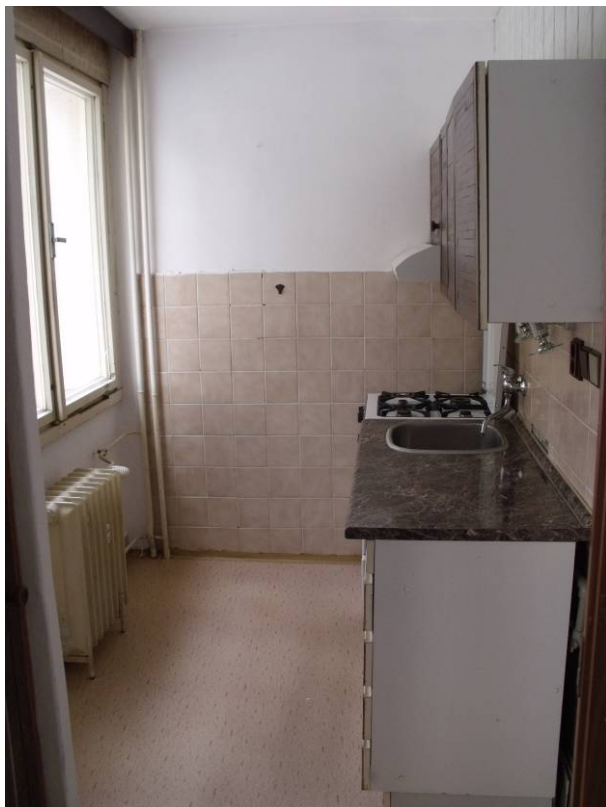
Kuchyň, kuchyňská linka, vzadu za linkou kombinovaný sporák.

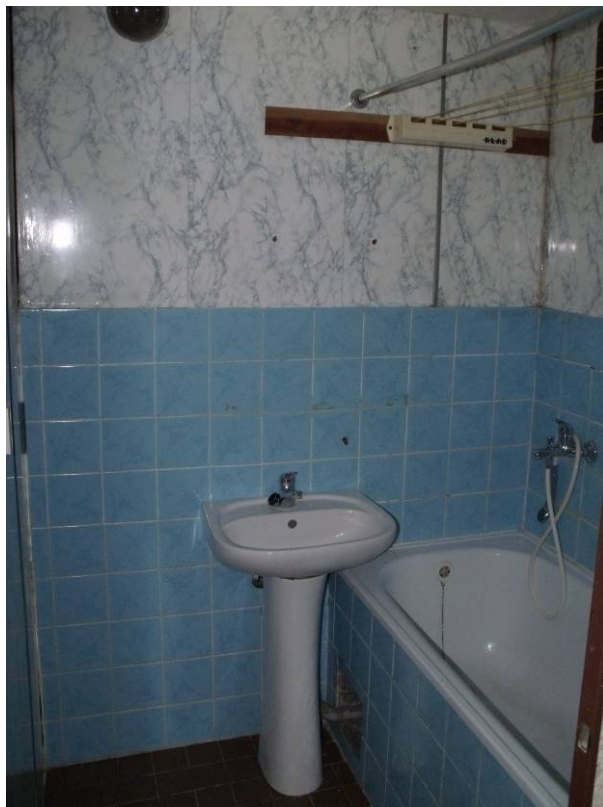
Koupelna.

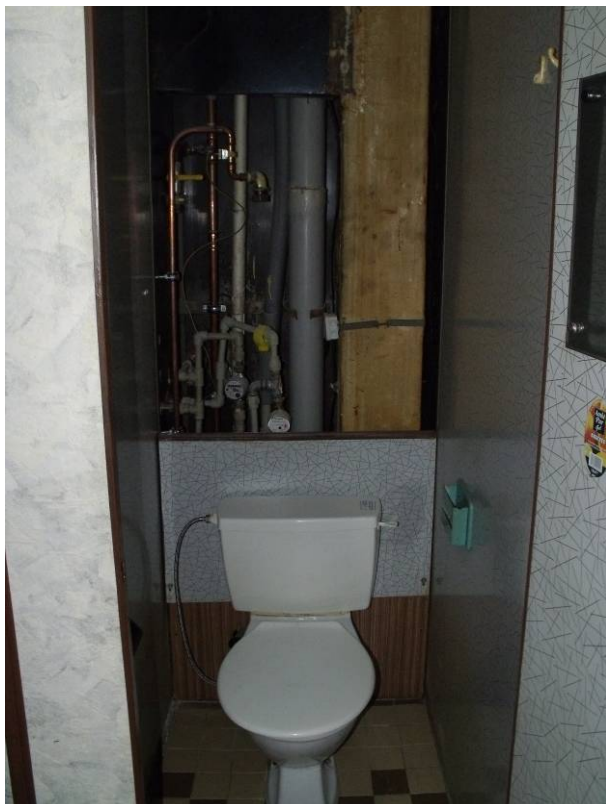
WC a instalační šachta za kombi klozetem.

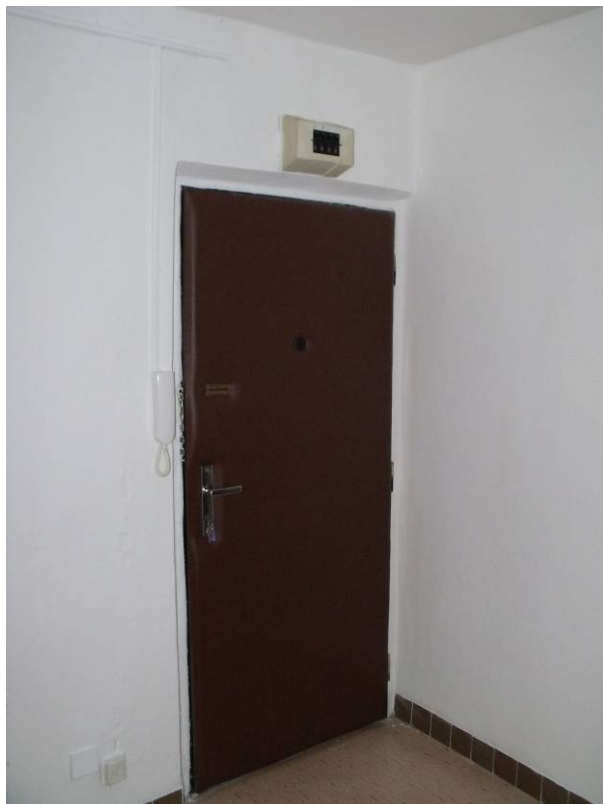
Vstupní dveře – pohled ze strany interiéru (z předsíně).

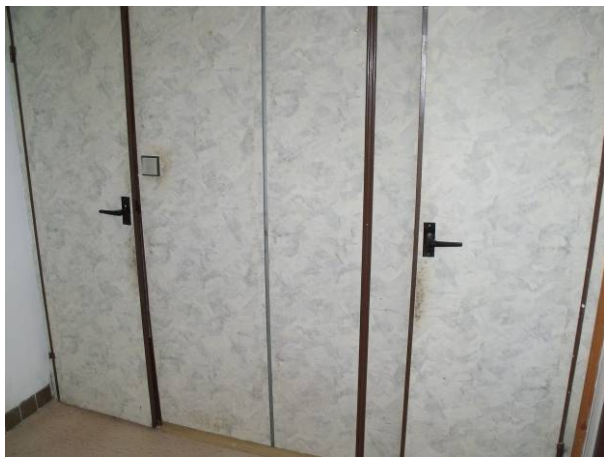
Pohled na stěny sociálního zařízení z předsíně.

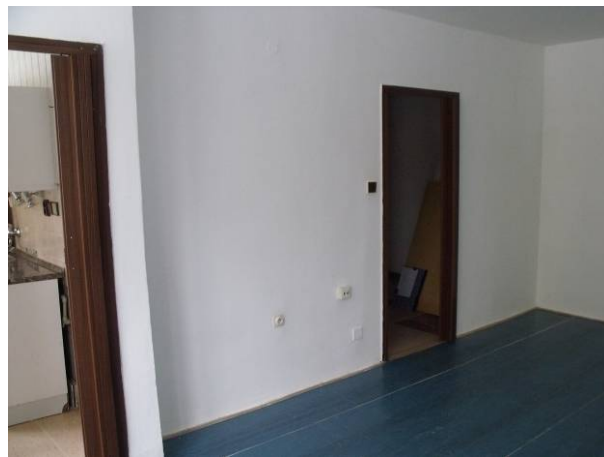
Obývací pokoj, dveře do kuchyně (vlevo) a do předsíně.

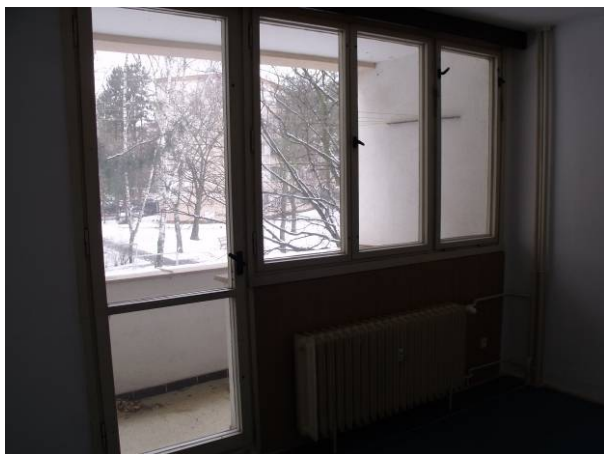
Balkonová sestava v ložnici (mč.07).

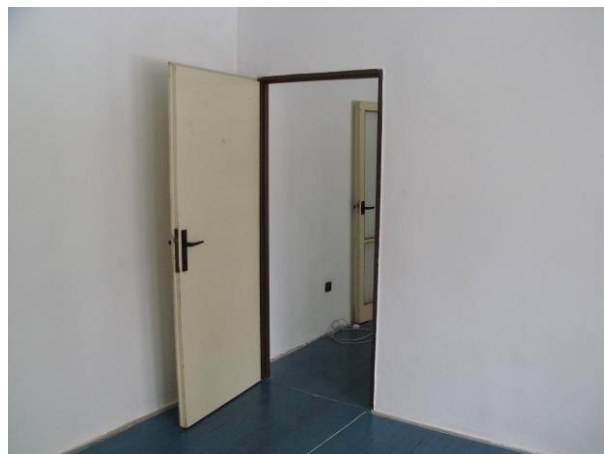
Dveře v příčce mezi ložnicemi.

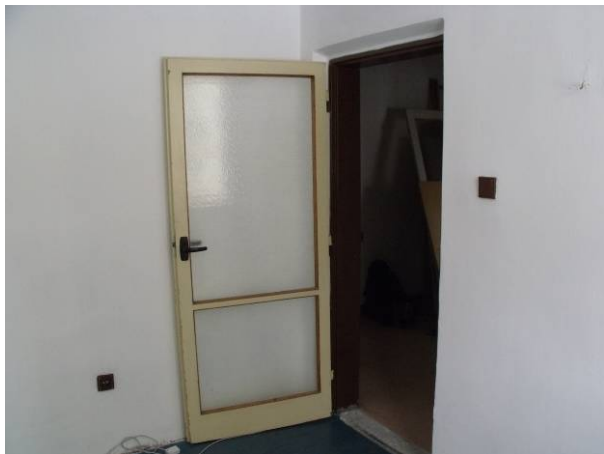
Dveře v nosné stěně mezi předsíní a ložnicí.

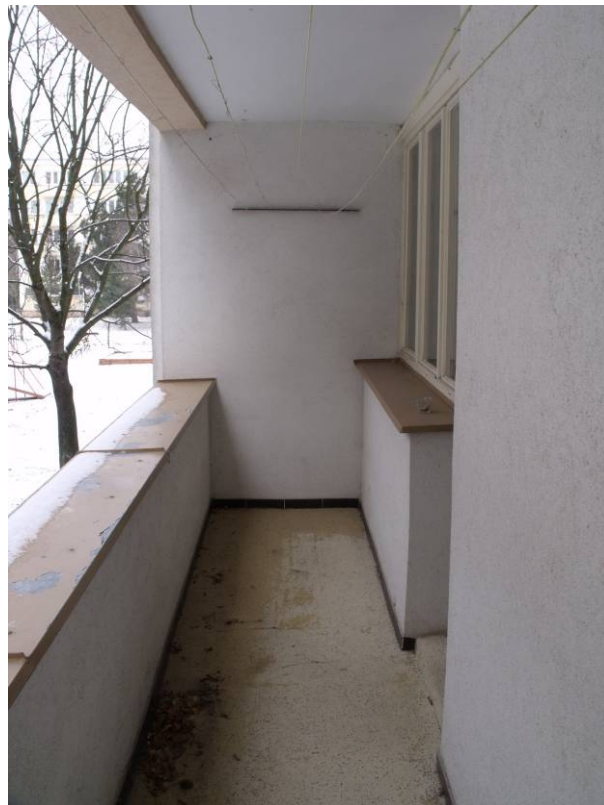
Bytová lodžie: Konstrukce bytové lodžie byly pravděpodobně opraveny v rámci zateplení obvodového pláště. Na podlaze lodžie je provedena betonová mazanina s nátěrem a sokl s náběhem. Konstrukce zábradlí provedena zděná nebo z typových prefabrikovaných panelů soustavy HK.

Lodžie.
