VEDOUČÍ PROJEKTANT	Ing. Miloš Pařízek		
MÍSTO STAVBY	Sluneční 300, Pardubice		
OBJEDNATEL PD	Statutární město Pardubice zastoupené RFP,a.s.	číslo zakázky	T2013– 05– 1000
<div>PASPORTIZACE A STAVEBNÍ OPRAVY BYTU Č.20 – SLUNEČNÍ Č.P. 300, PARDUBICE</div>		stupeň PD	DOKUMENTACE PRO VÝBĚR DODAVATELE
		datum	12/2013
		měřítko	
TECHNICKÁ ZPRÁVA STÁVAJÍCÍHO STAVU + FOTODOKUMENTACE + OBSAH DOKUMENTACE		označení přílohy	01

TECHNICKÁ ZPRÁVA STÁVAJÍCÍHO STAVU A FOTODOKUMENTACE

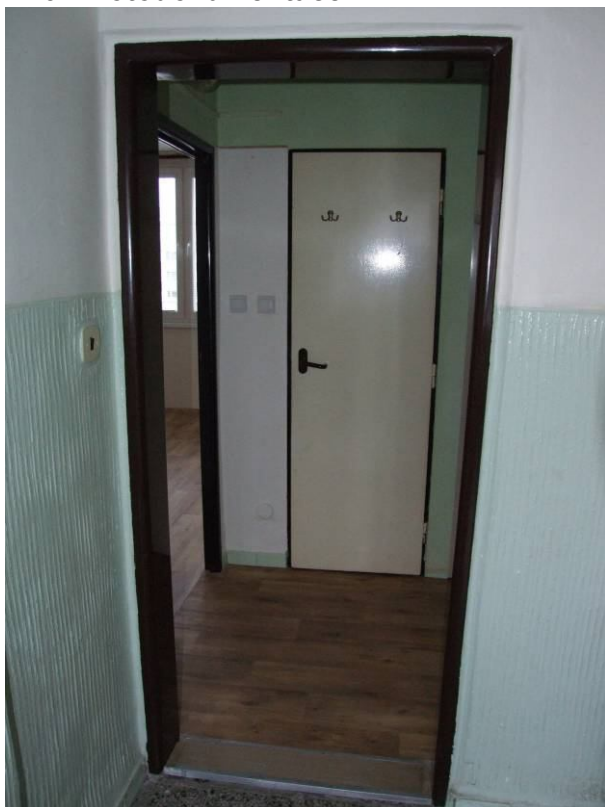
pohled do bytu skrz bytové dveře

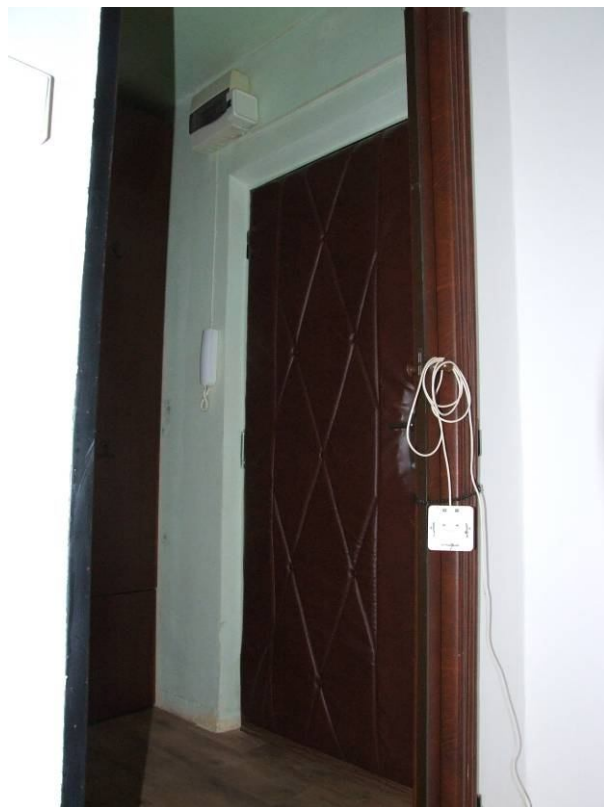
křídlo bytových dveří je z vnitřní strany čalouněno

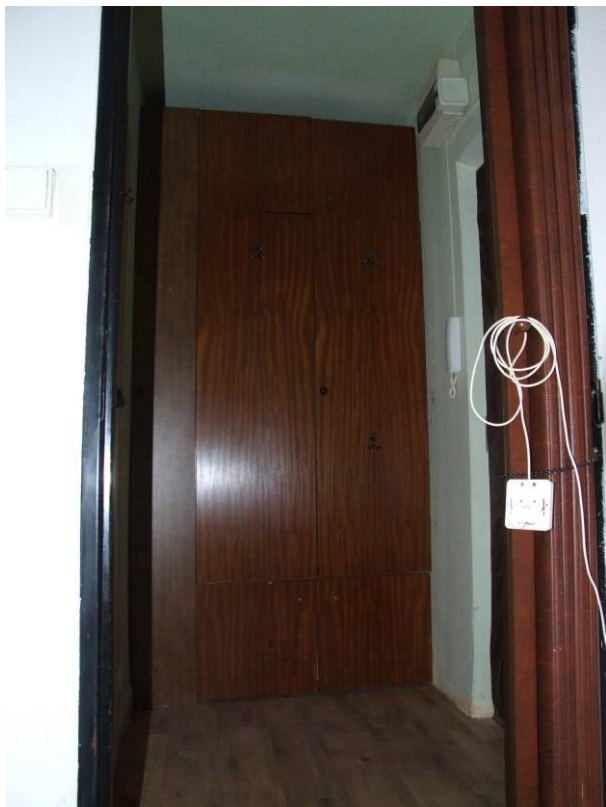
šatní skříň s nástavci, v popředí shrnovací dveře z pokoje

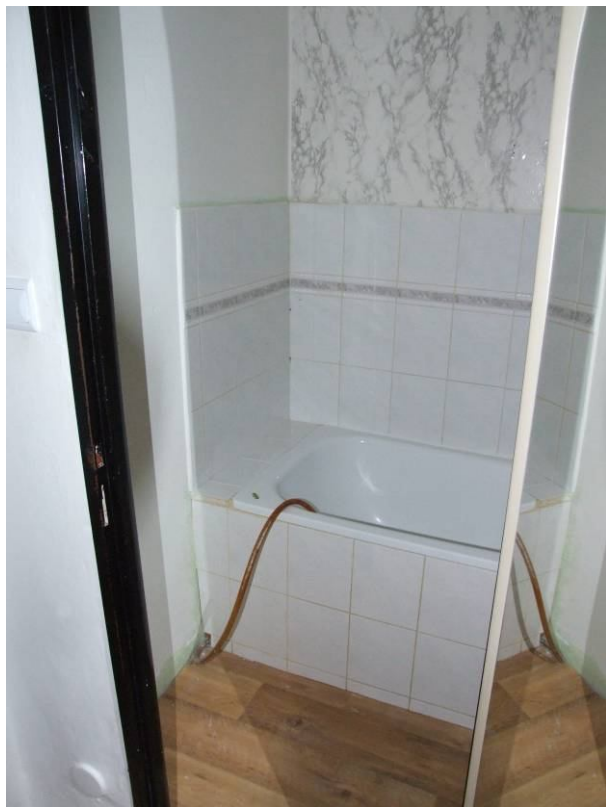
vyměněná vanička s obloženým čelním zákrytem

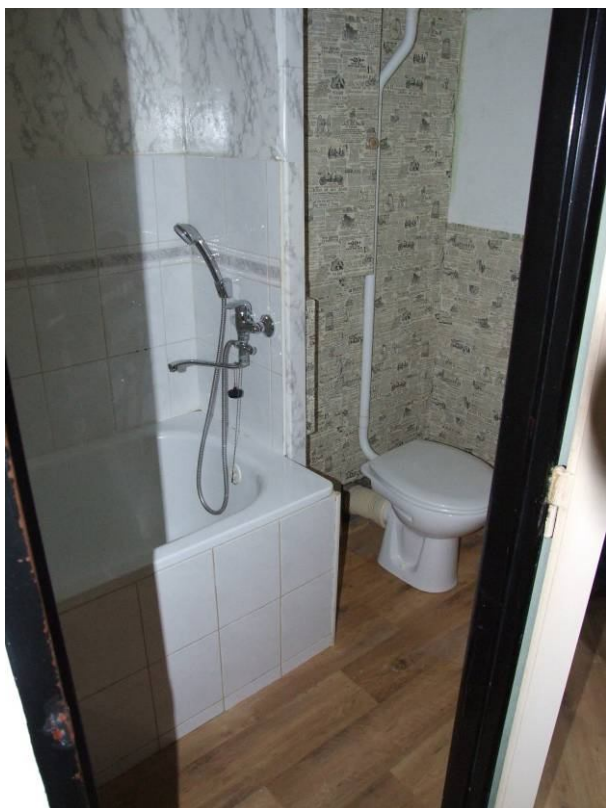
vana, WC s horní nádržkou

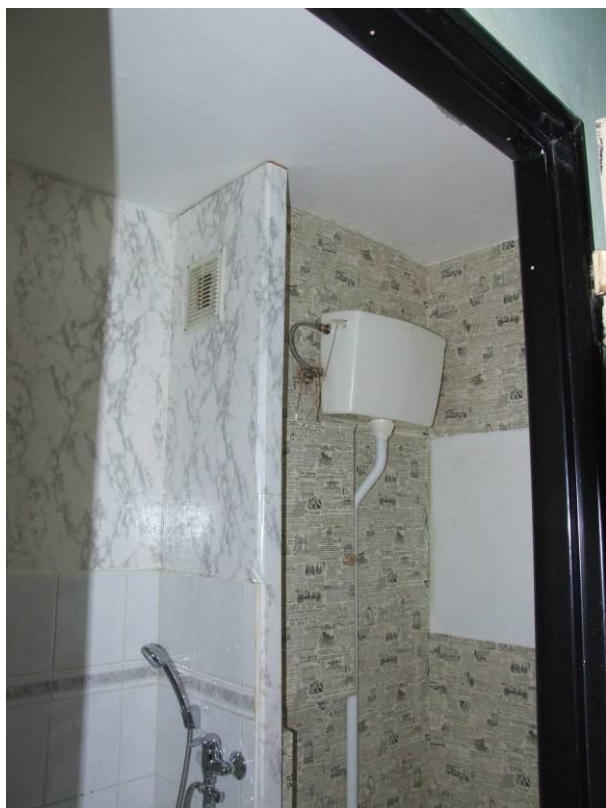
horní nádržka, prostor opatřen voděodolnou tapetou

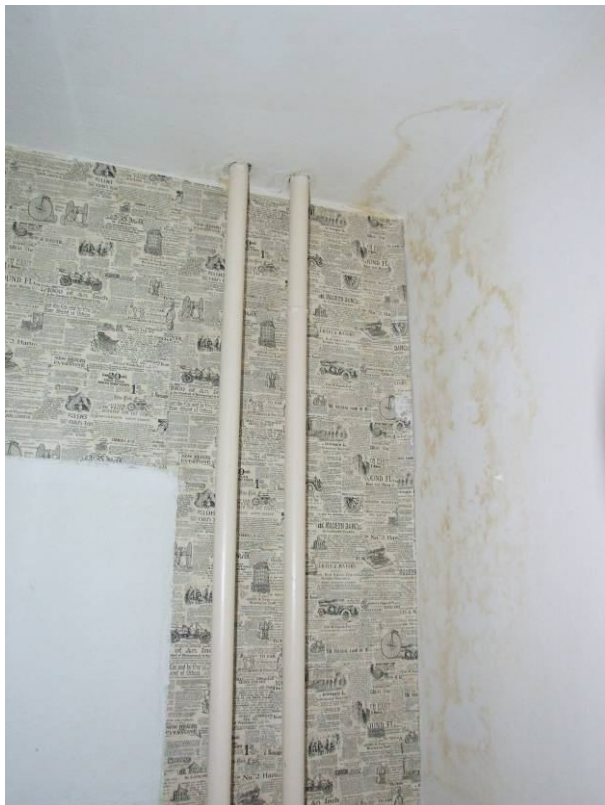
stopy po zatečení na stěna a stropu WC

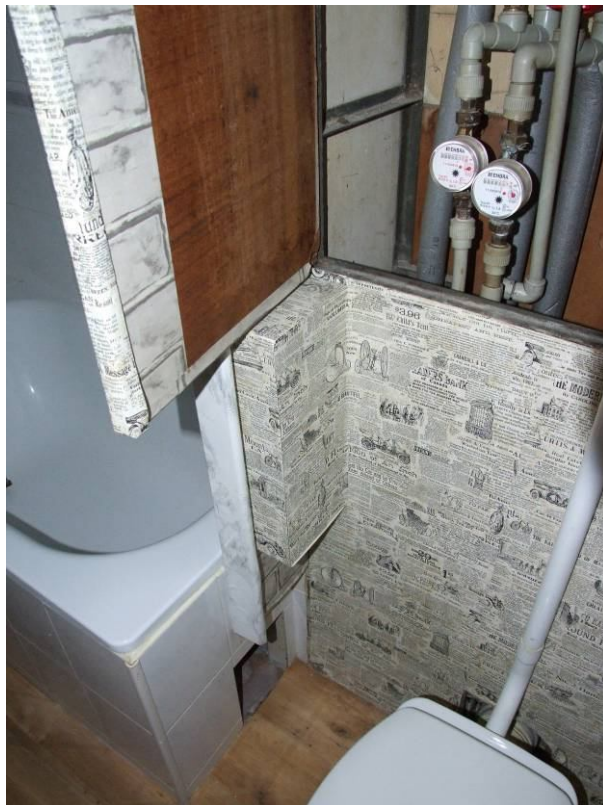
pohled do instalační šachty a zákryt vodovodního potrubí

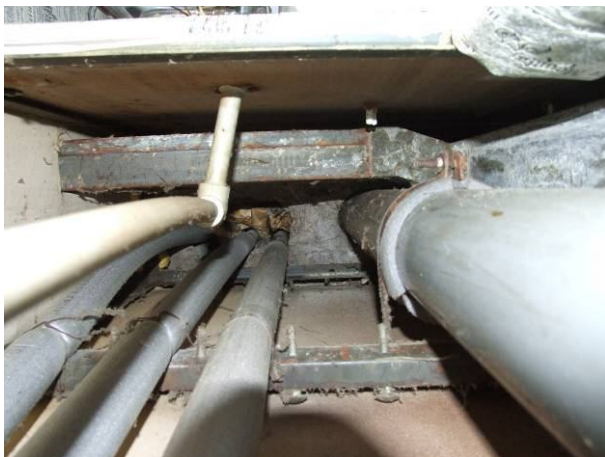
instalční šachta - strop

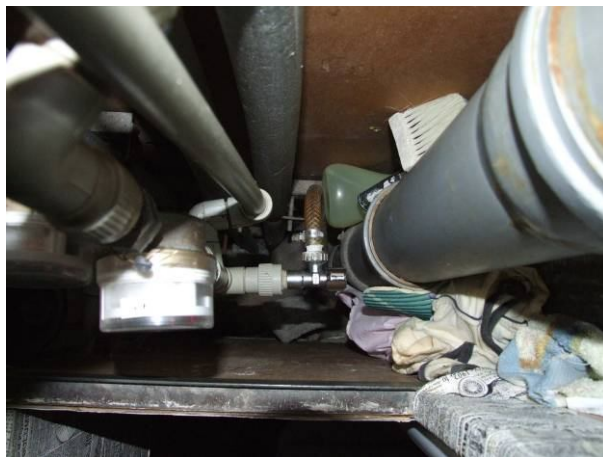
instalční šachta - podlaha

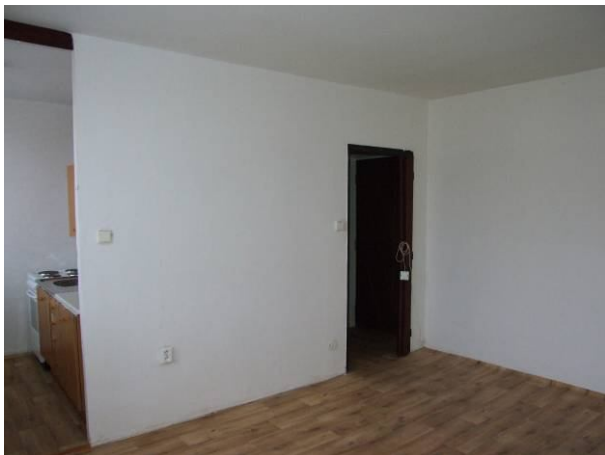
pokoj – vstupní dveře

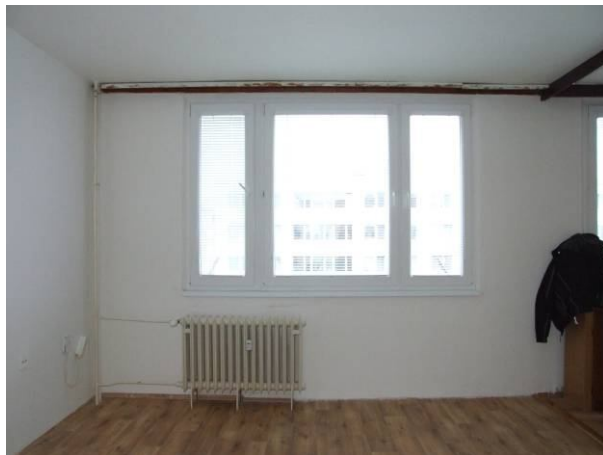
pokoj – okenní stěna

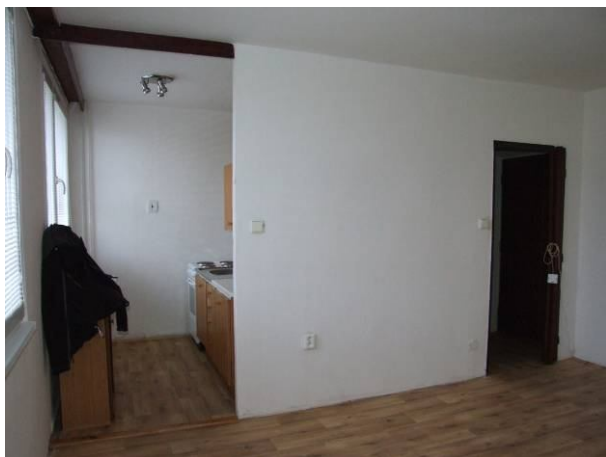
pohled do kuchyňského koutu

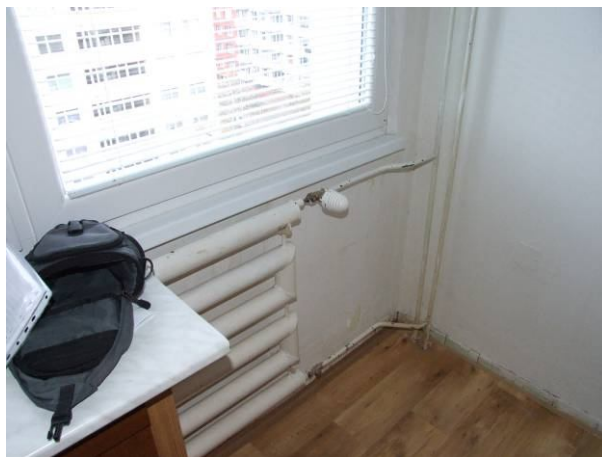
trubkový konvektor ústředního topení

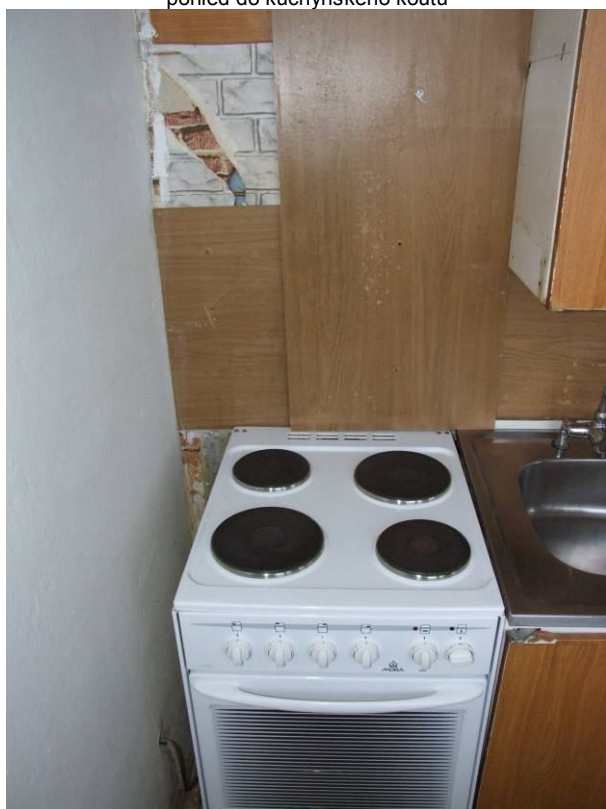
- kuchyňský kout je vybaven kuchyňskou linkou (horní a dolní skříňky) s plechovým dřezem, nástěnnou baterií a elektrickým sporákem. Odvod znehodnoceného vzduchu není řešen.

kuchyň není nuceně větrána

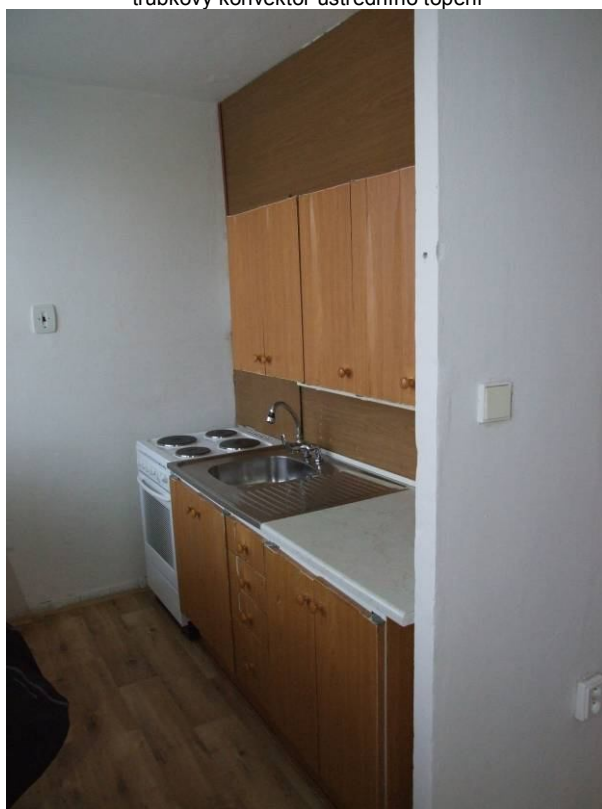
kuchyňská linka a sporák
