VEDOUCÍ PROJEKTANT	Ing. Miloš Pařízek		
MÍSTO STAVBY	Bělěhradská 379, Pardubice		
OBJEDNATEL PD	Statutární město Pardubice zastoupené RFP,a.s.		
PASPORTIZACE A STAVEBNÍ OPRAVY BYTU Č.30 BĚLEHRADSKÁ Č.P. 379, PARDUBICE		číslo zakázky	T2013–06– 1000
		stupeň PD	DOKUMENTACE PRO VÝBĚR DODAVATELE
		datum	12/2013
		měřítko	
TECHNICKÁ ZPRÁVA STÁVAJÍCÍHO STAVU + FOTODOKUMENTACE + OBSAH DOKUMENTACE		označení přílohy	01

TECHNICKÁ ZPRÁVA STÁVAJÍCÍHO STAVU A FOTODOKUMENTACE

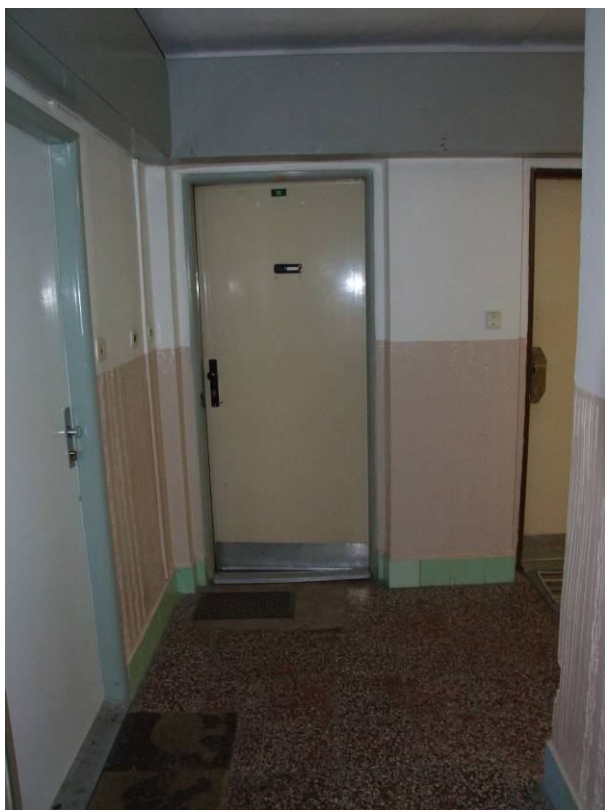
bytové dveře

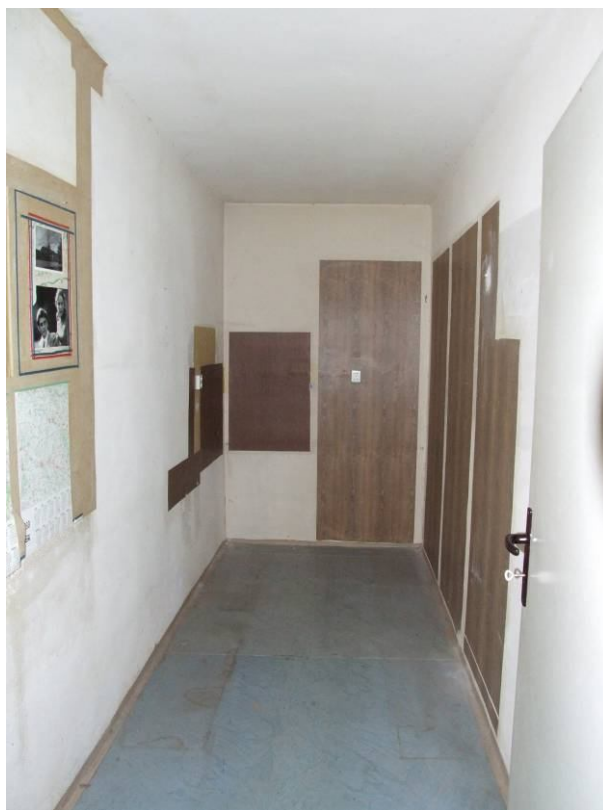
komora

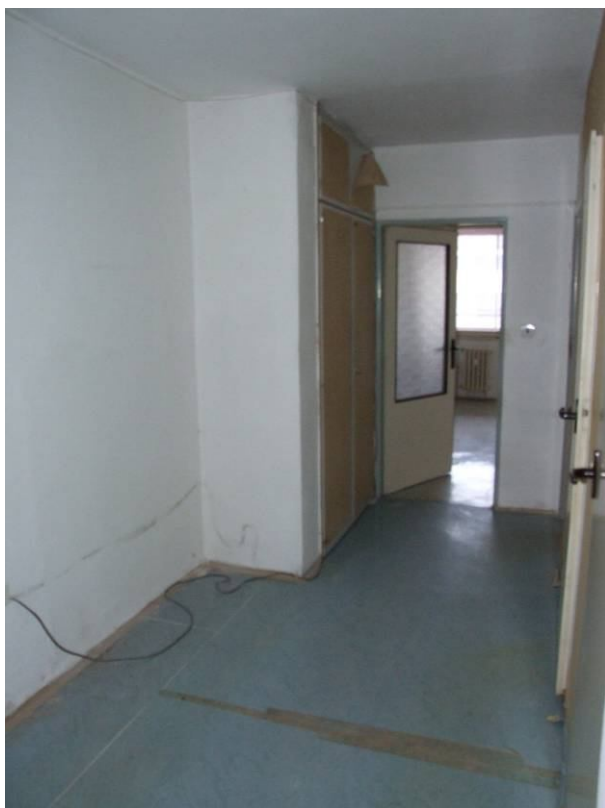
předsíň s vestavnou skříňí

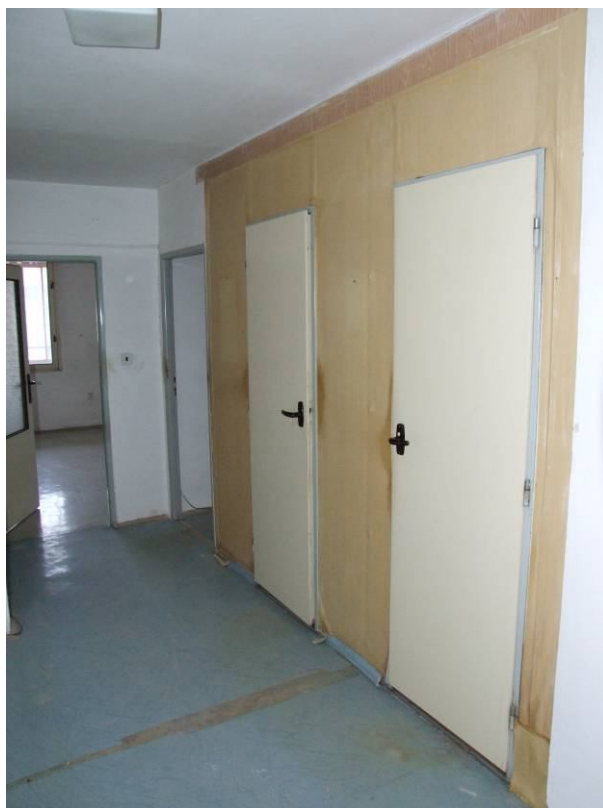
jádro s dveřmi do koupelny a wc

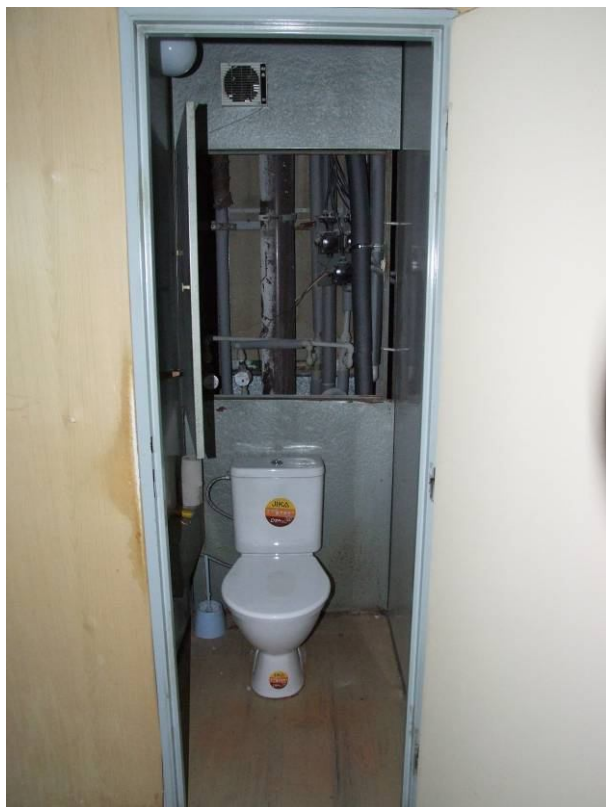
WC s pohledem do instalační šachty

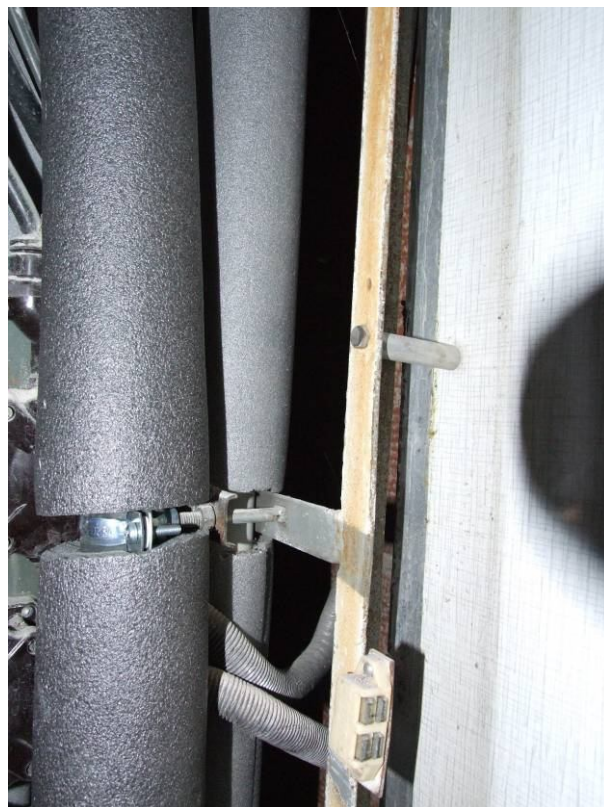
kotvení instalací v šachtě

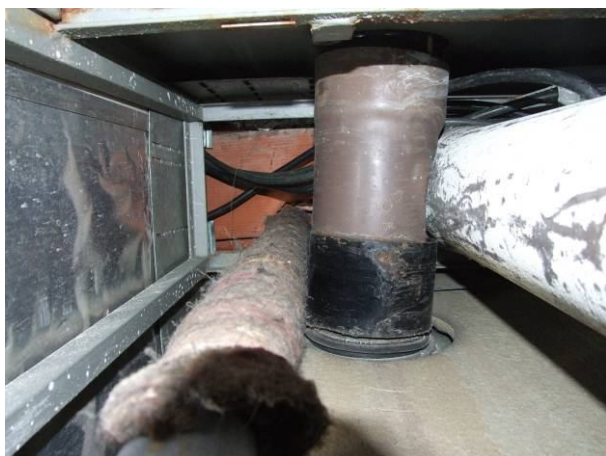
instalační šachta - strop

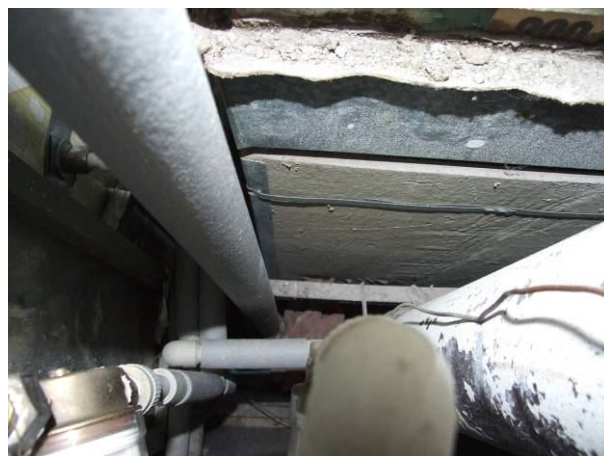
instalační šachta - podlaha

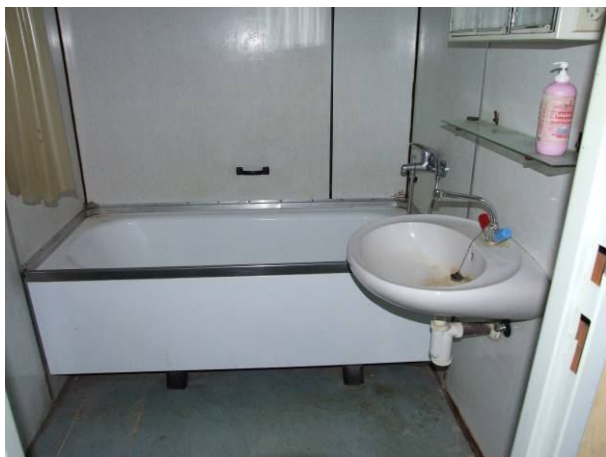
koupelna

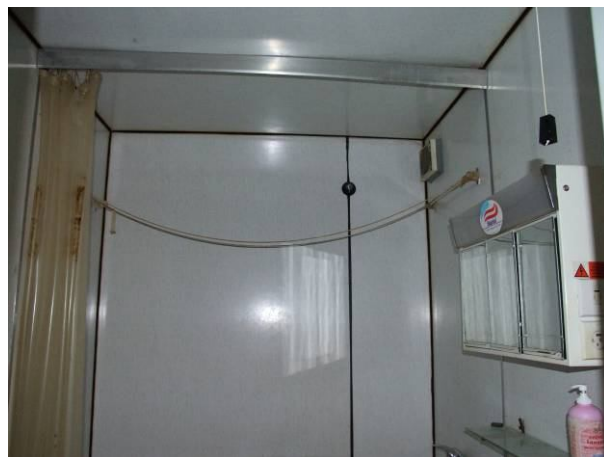
plechová garnýž a odvětrání v koupelně

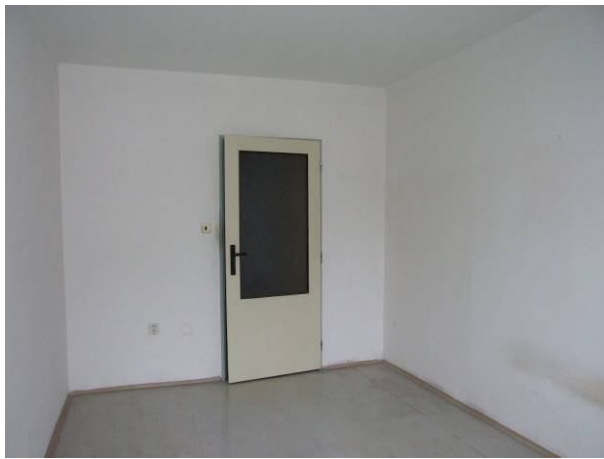
vstupní stěna pokoje 05

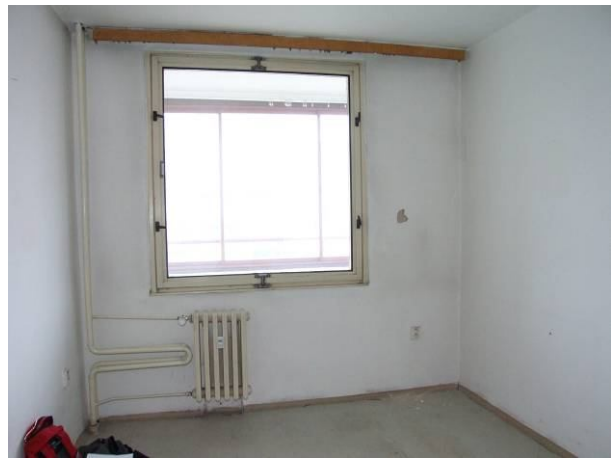
okenní stěna pokoje 05

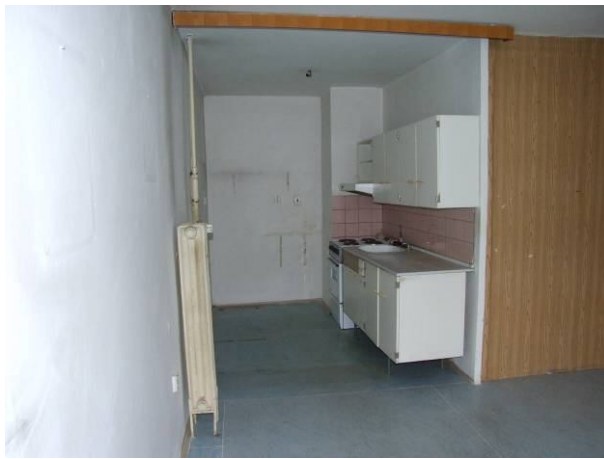
kuchyňský kout

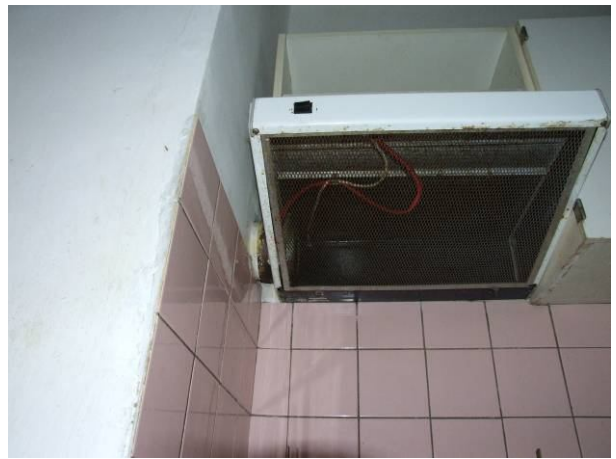
digestor

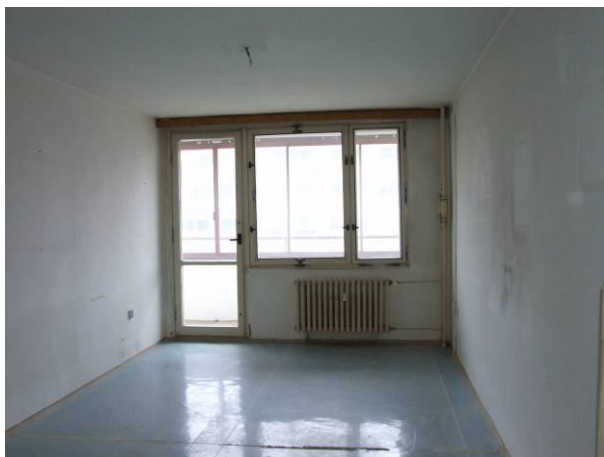
obývací pokoj, balkonová stěna

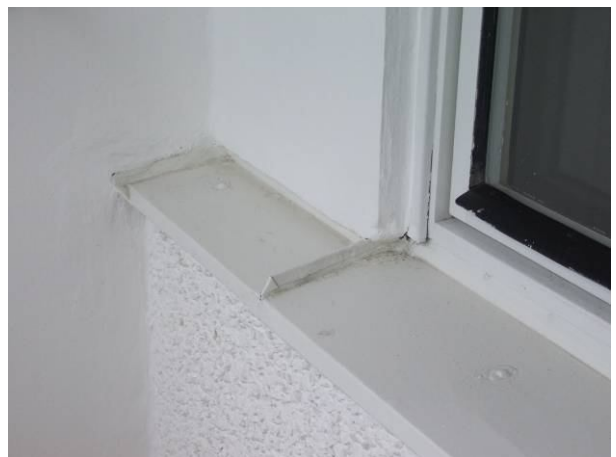
osazení okna v drážce, pohled z exteriéru

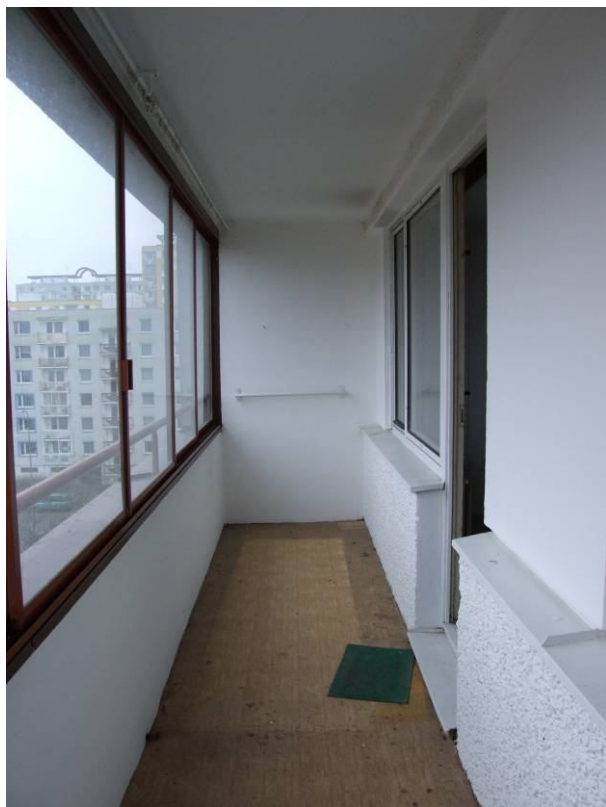
lodžiová stěna

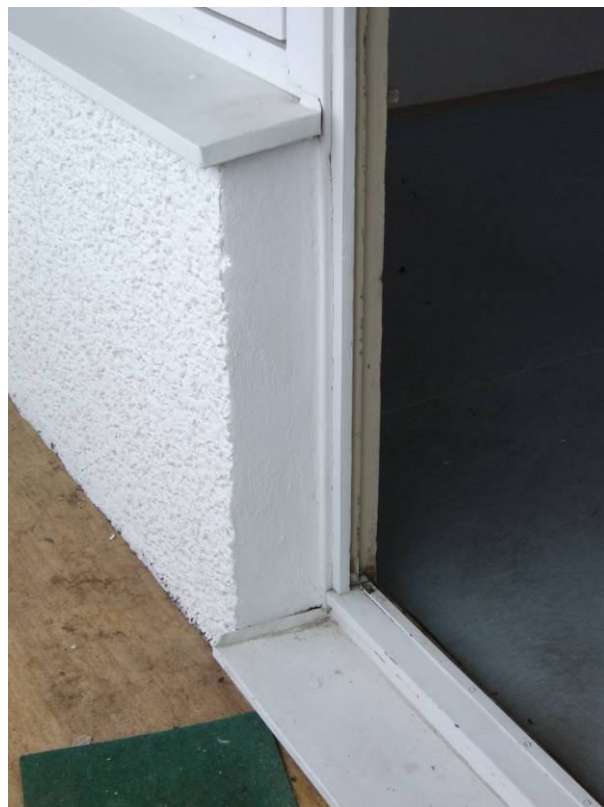
detail soklu balkonových dveří
