VEDOUCÍ PROJEKTANT	Ing. Miloš Pařízek		
MÍSTO STAVBY	Bělehradská 379, Pardubice		
OBJEDNATEL PD	Statutární město Pardubice zastoupené RFP,a.s.	číslo zakázky	T2013-07-1000
<div>PASPORTIZACE A STAVEBNÍ OPRAVY BYTU Č.39 BĚLEHRADSKÁ Č.P. 379, PARDUBICE</div>		stupeň PD	DOKUMENTACE PRO VÝBĚR DODAVATELE
		datum	12/2013
		měřítko	
TECHNICKÁ ZPRÁVA STÁVAJÍCÍHO STAVU + FOTODOKUMENTACE + OBSAH DOKUMENTACE		označení přílohy	01

TECHNICKÁ ZPRÁVA STÁVAJÍCÍHO STAVU A FOTODOKUMENTACE

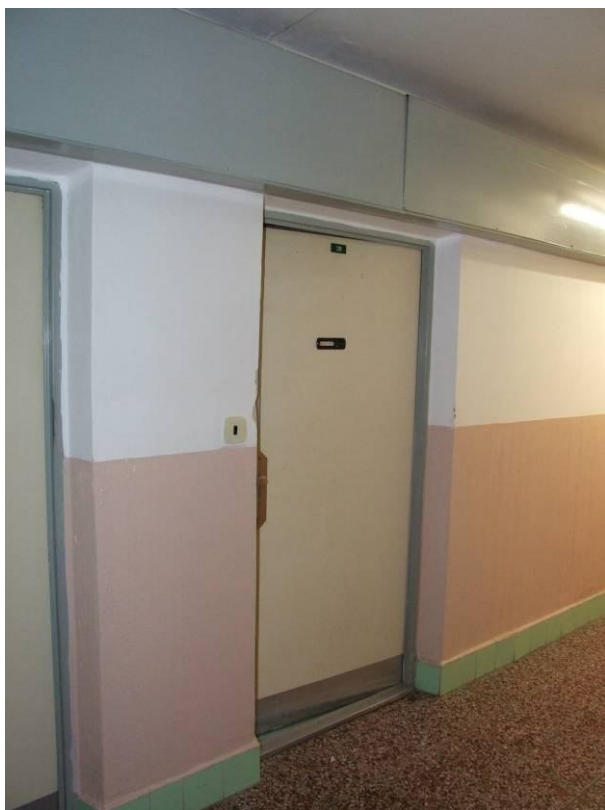
bytové dveře

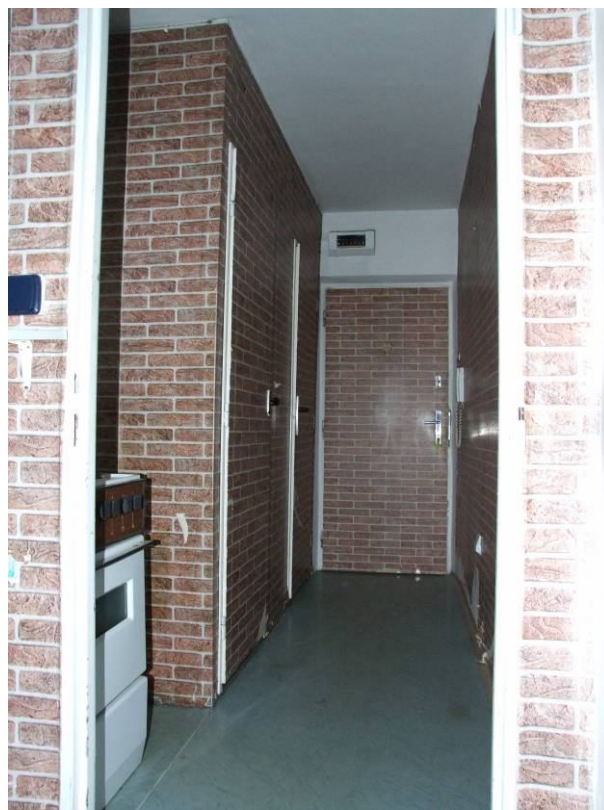
předsíň – pohled k bytovým dveřím

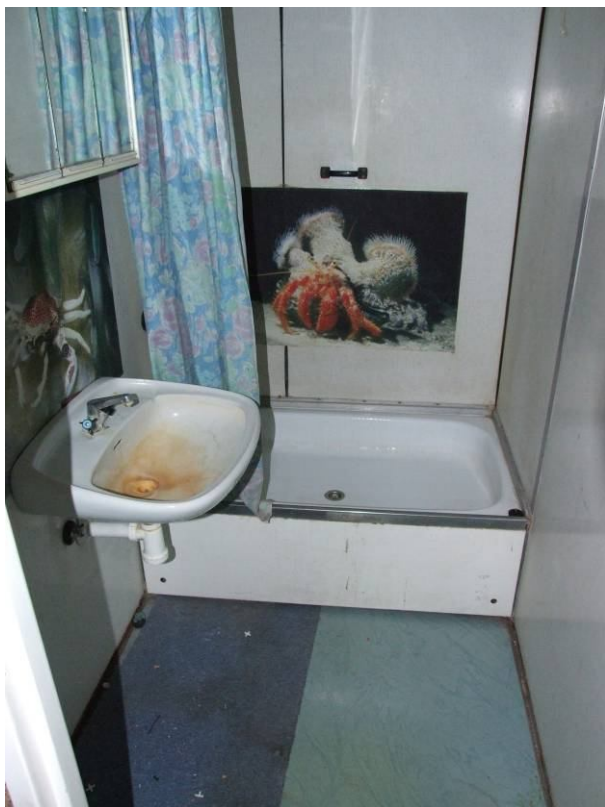
koupelna

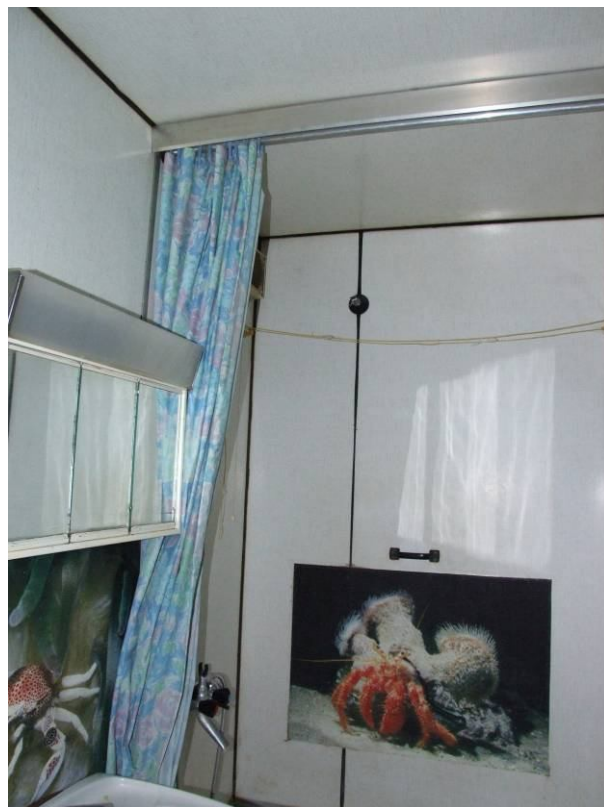
plechová garnýž a odvětrání v koupelně

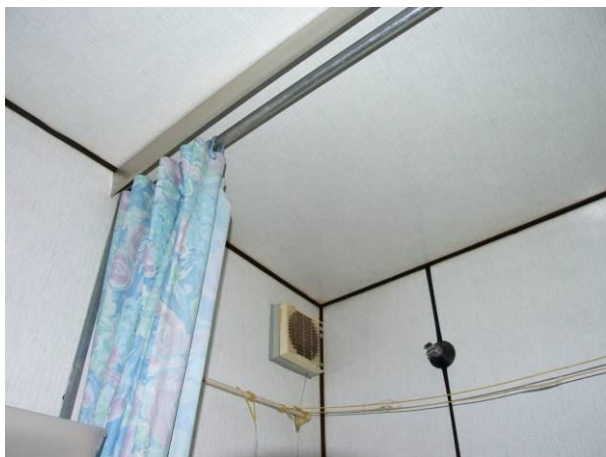
ventilátor v koupelně

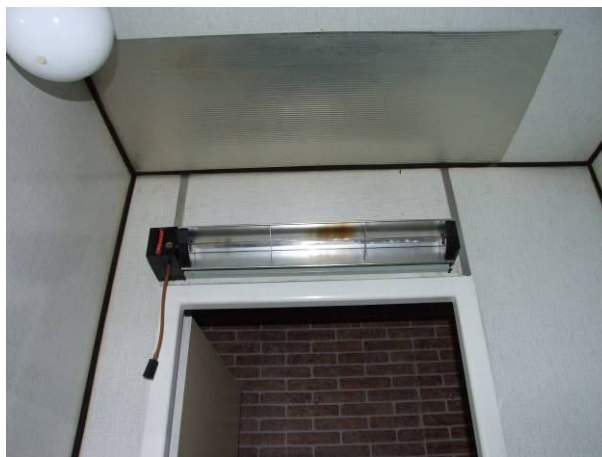
infrazářič v koupelně

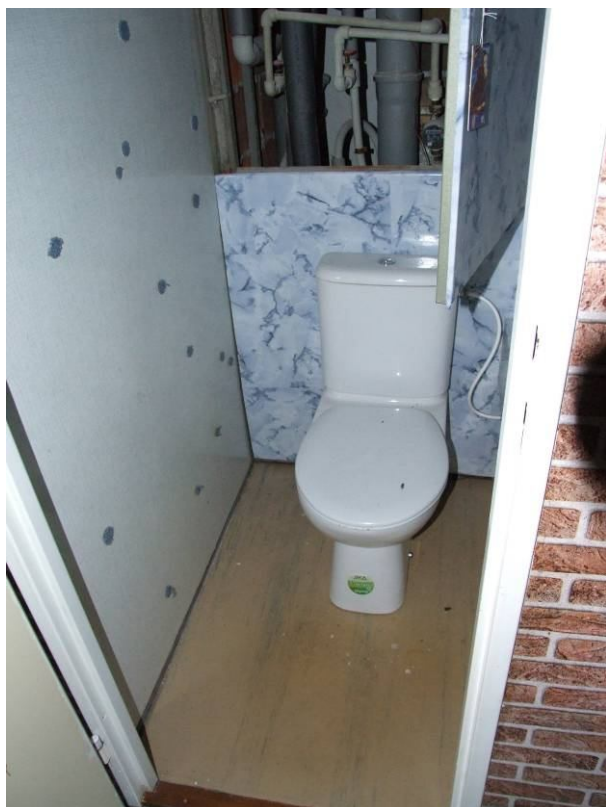
WC s pohledem do instalační šachty

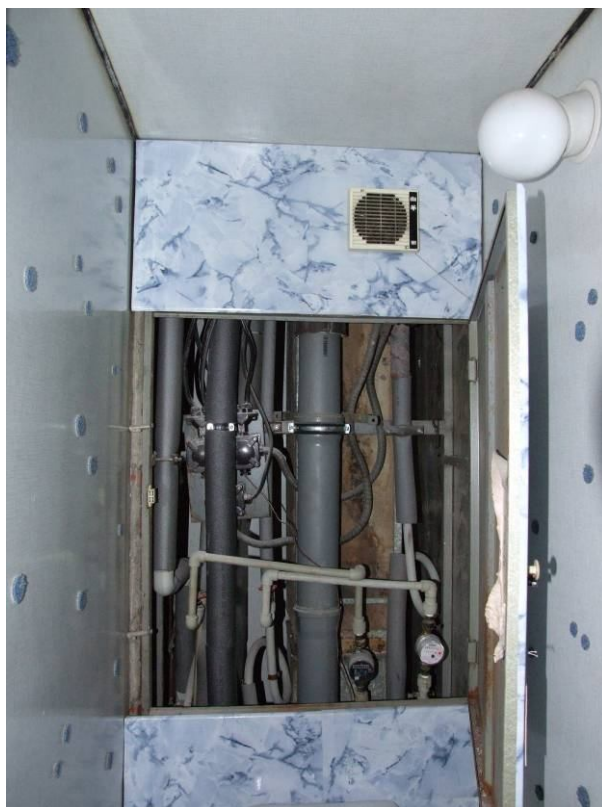
instalační šachta a ventilátor WC

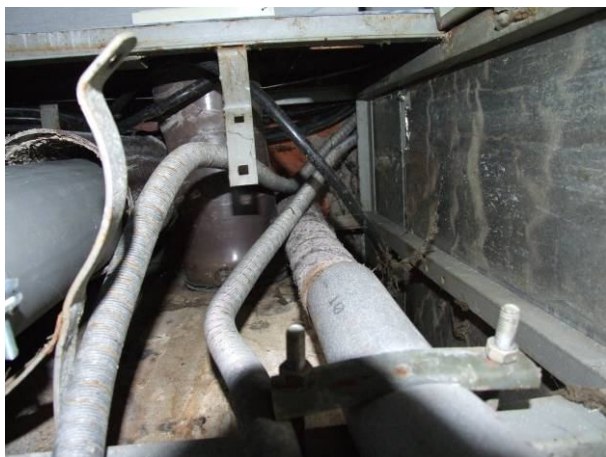
instalační šachta - strop

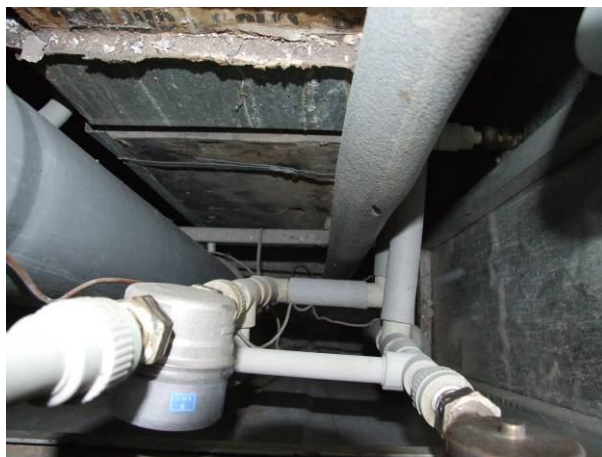
instalační šachta - podlaha

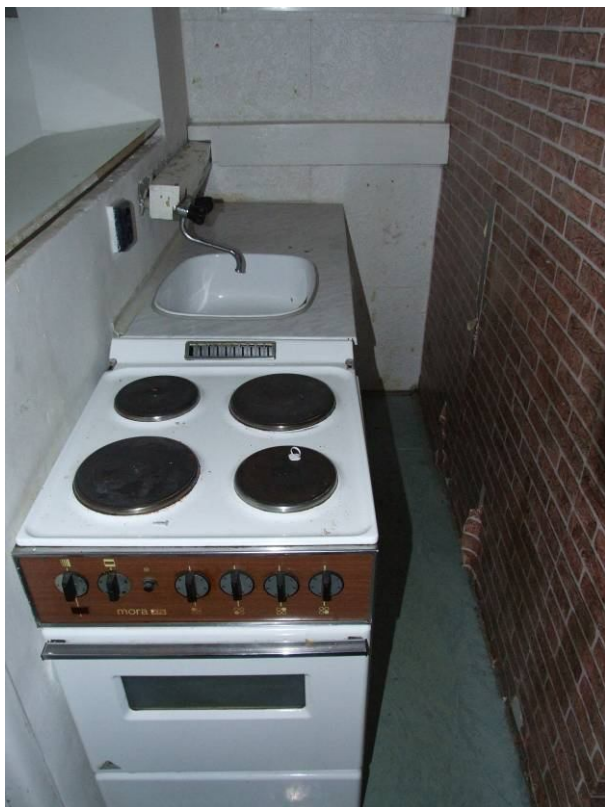
kuchyňská linka byla přesunuta do předsíně, zadní stěna s nalepenými polystyrénovými deskami

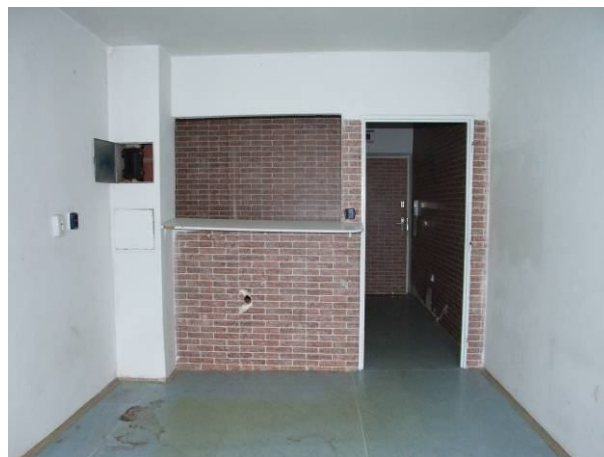
pokoj s upravenou příčkou do předsíně

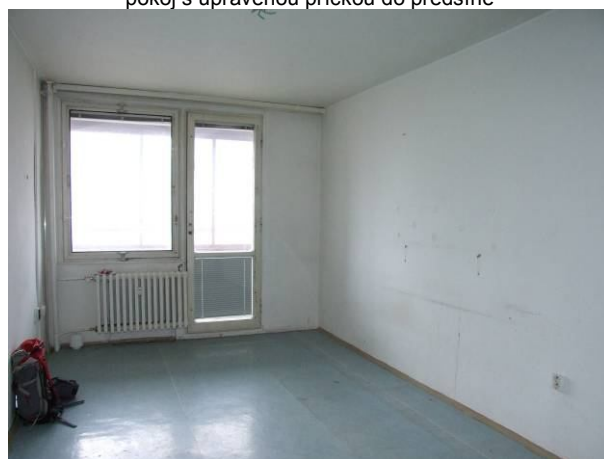
okenní stěna pokoje

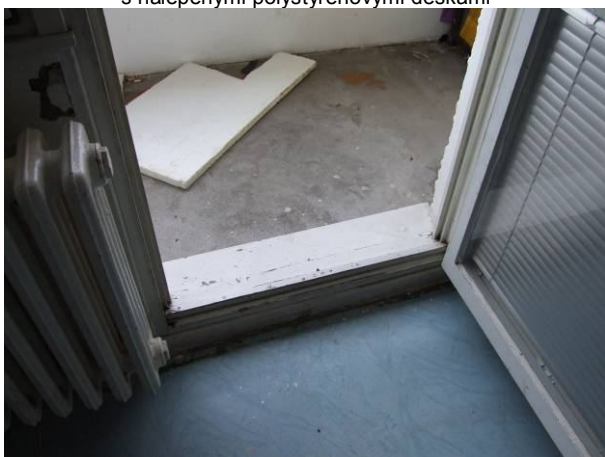
detail soklu balkonových dveří

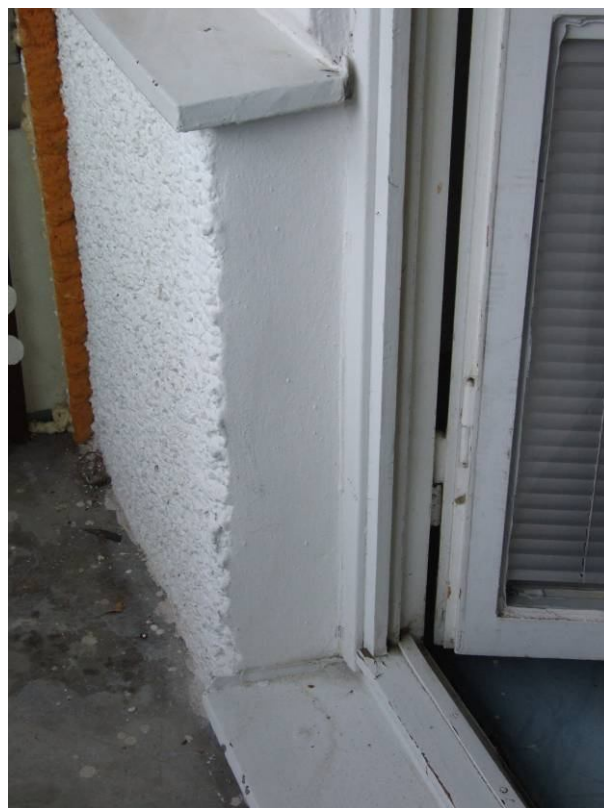
detail soklu balkonových dveří

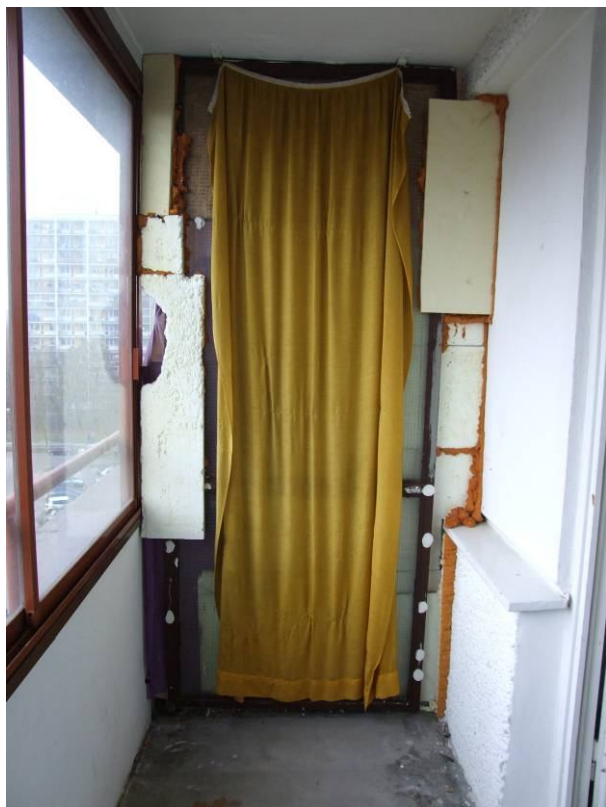
dělicí stěna s neodbornými úpravami

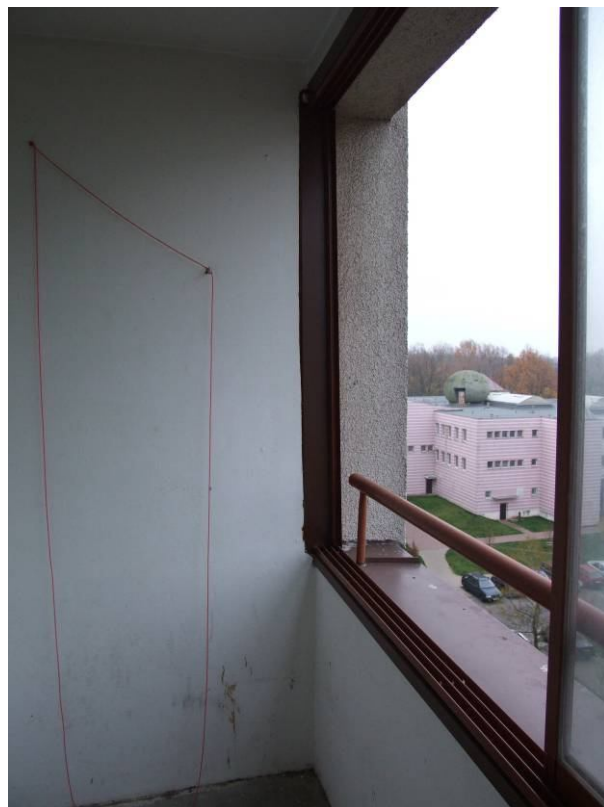
posuvné zasklení lodžie
