<p> Jižní 870, 500 03 HRADEC KRÁLOVÉ  e-mail: parizek@hmp.top, cz. TEL: 603570332 </p>		
VEDOUcí PROJEKTANT	Ing. Miloš Pařízek			
MÍSTO STAVBY	Brožíkova 431, 530 09 Pardubice			
OBJEDNATEL PD	Statutární město Pardubice zastoupené RFP, a.s.			
<div> Pasportizace a stavební opravy bytu č.11  – Brožíkova č.p. 431, Pardubice </div>		číslo zakázky	HMP2013–34–1000	<div> DOKUMENTACE PRO  VYBĚR DODAVATELE </div>
		stupeň PD		
		datum	11/2013	
		měřítko		
<b>TECHNICKÁ ZPRÁVA STÁVAJÍCÍHO STAVU + FOTODOKUMENTACE</b>		označení přílohy	<b>01</b>

# TECHNICKÁ ZPRÁVA STÁVAJÍCÍHO STAVU A FOTODOKUMENTACE

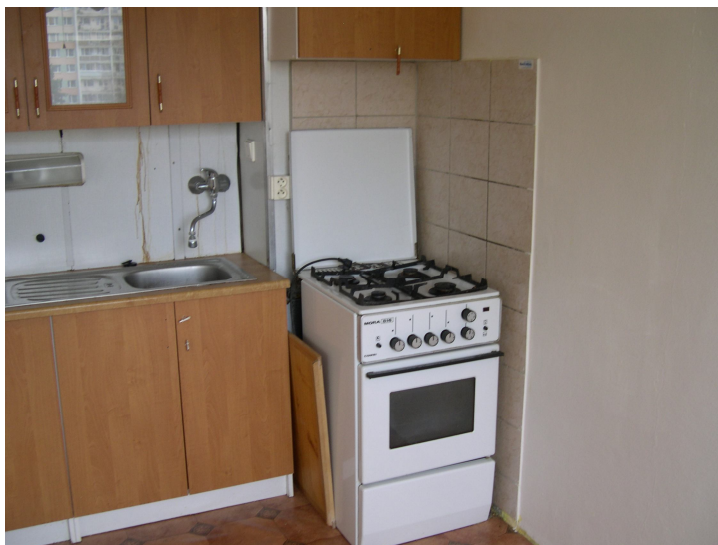
kuchyňská linka s kombinovaným sporákem

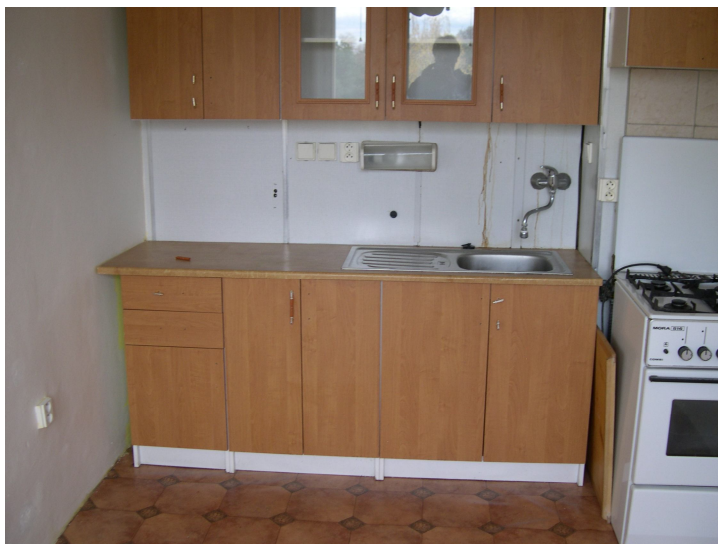
kuchyňská linka

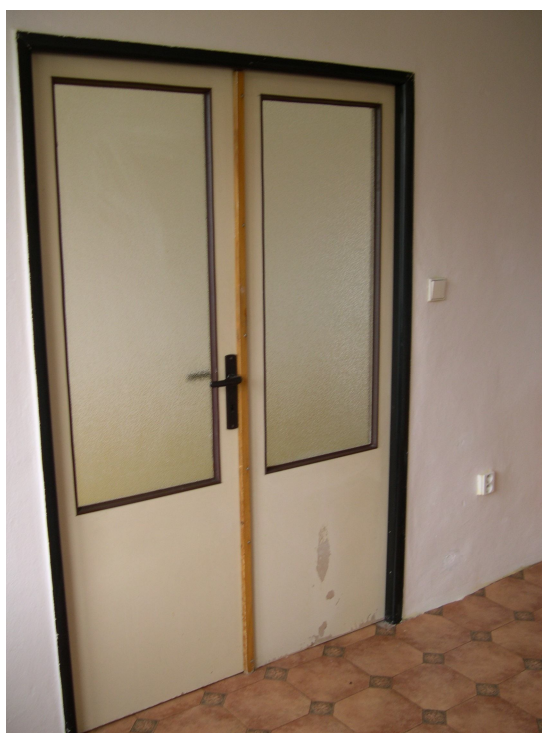
dvoukřídlové dveře z kuchyně do obývacího pokoje osazené v ocelové zárubni

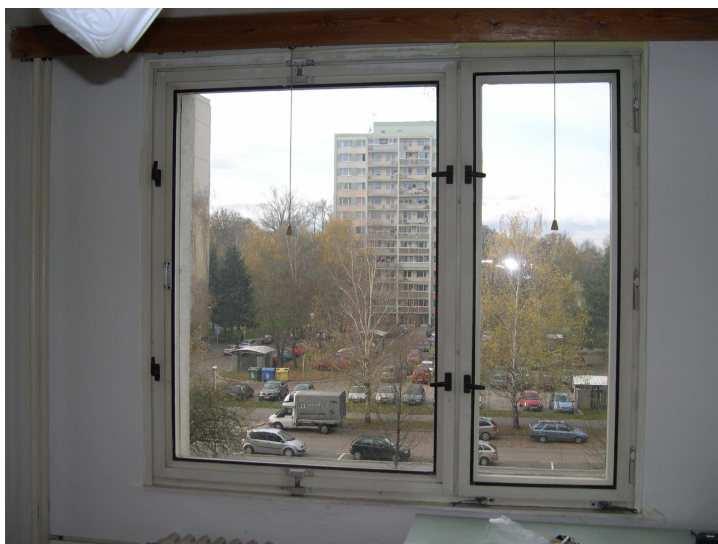
okno v kuchyni

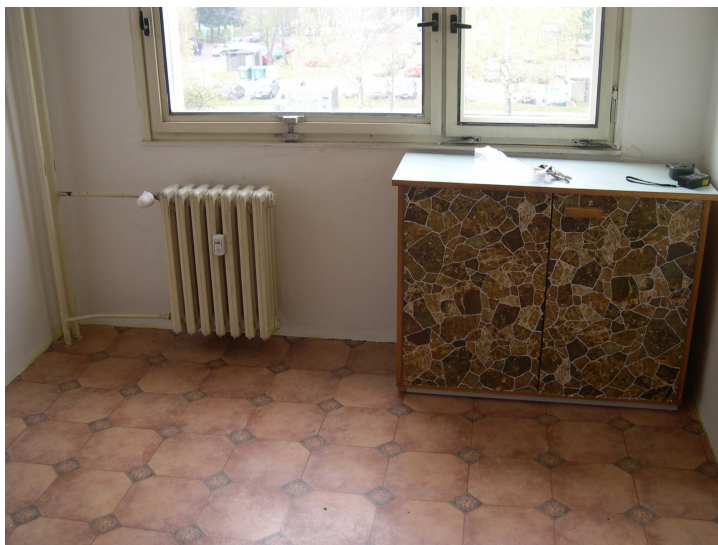
spížní skříň

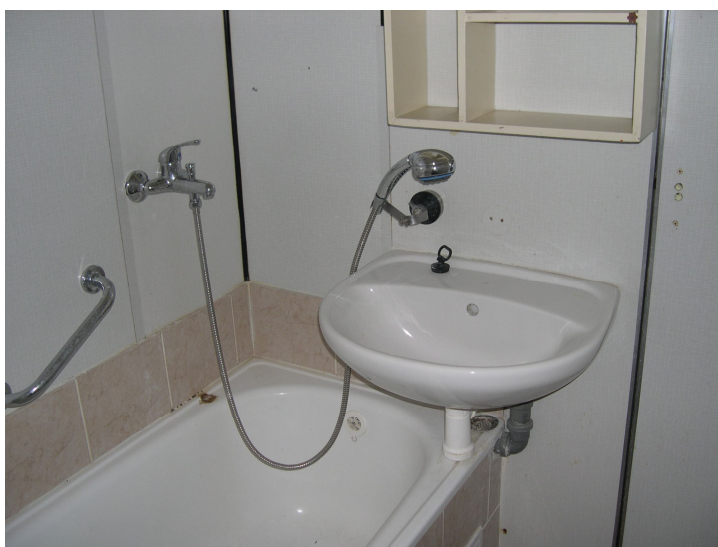
prostor koupelny – vana s umyvadlem

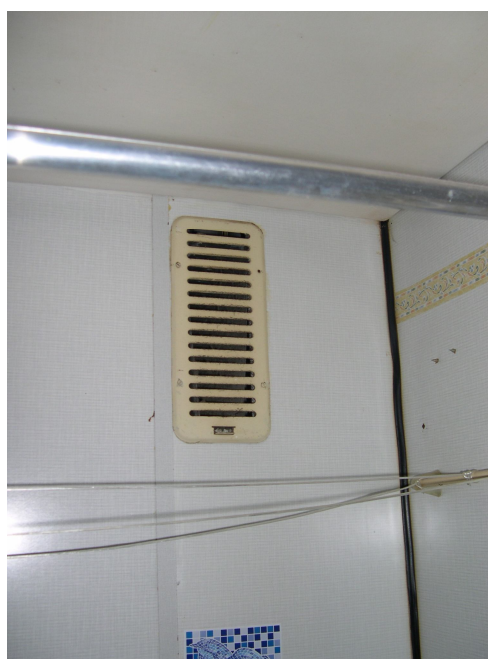
odvětrání koupelny

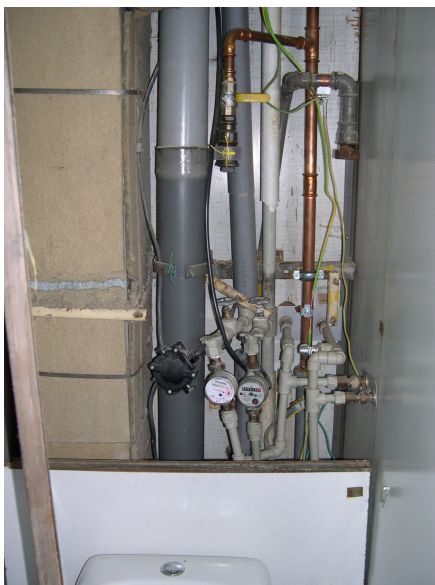
Instalační šachta za WC

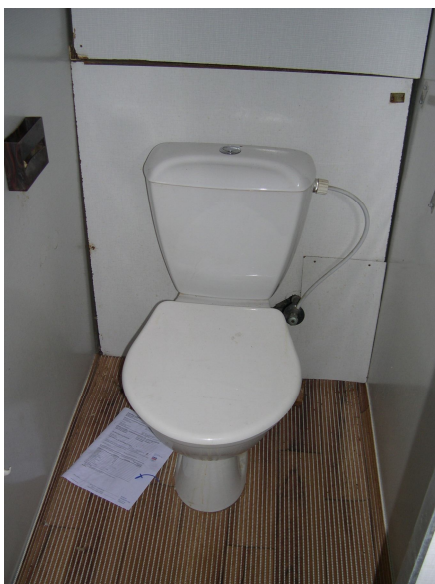
Prostor WC

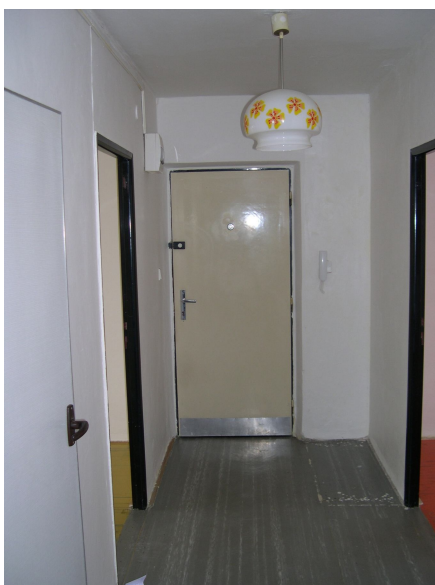
prostor předsíně – vstupní dveře

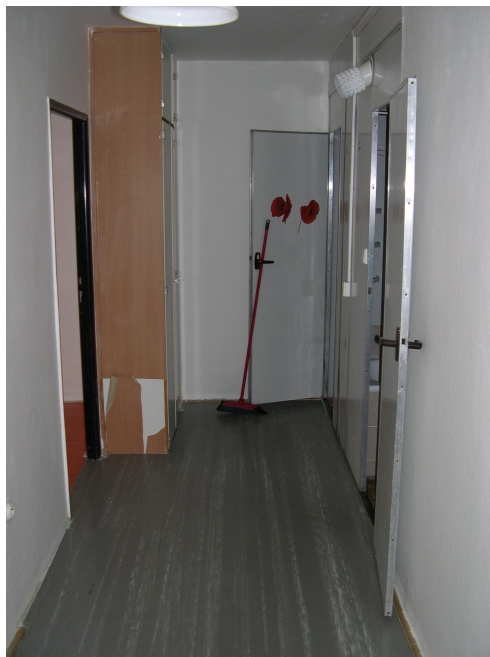
prostor předsíně – vstupy do sociálního zázemí + vestavěná skříň

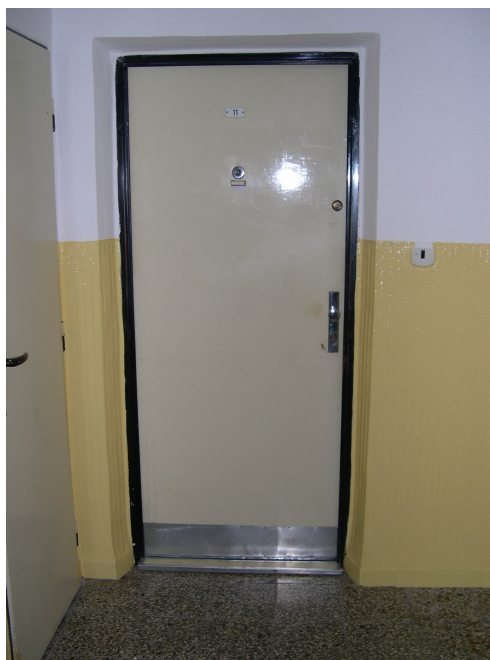
vstupní dveře – foceno z chodby bytového domu

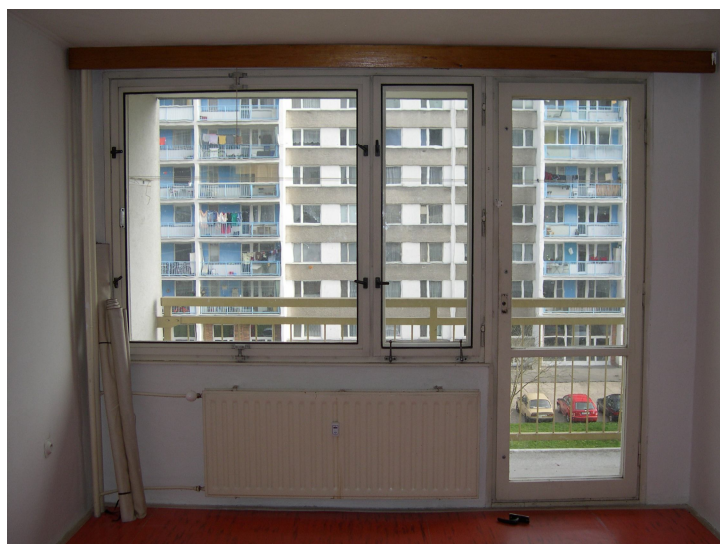
výplň v obvodovém plášti v ložnici (m.č.06) – vstup na bytovou lodžii

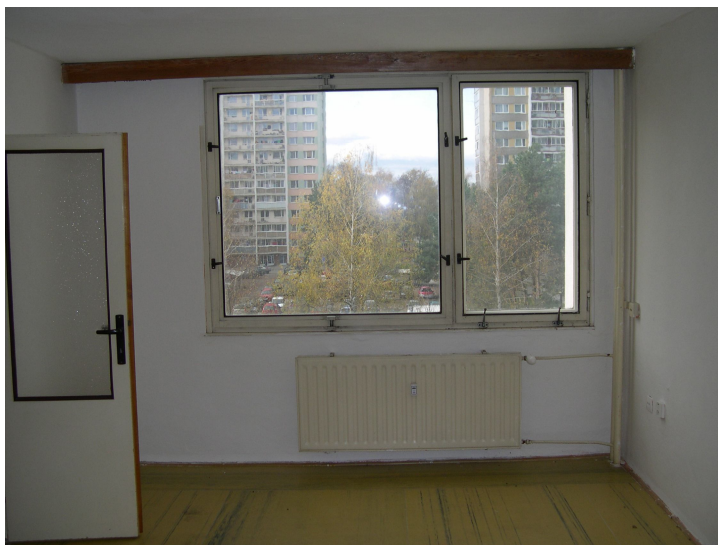
okno v obývacím pokoji + vyrovnávací kus na stoupačkách UT

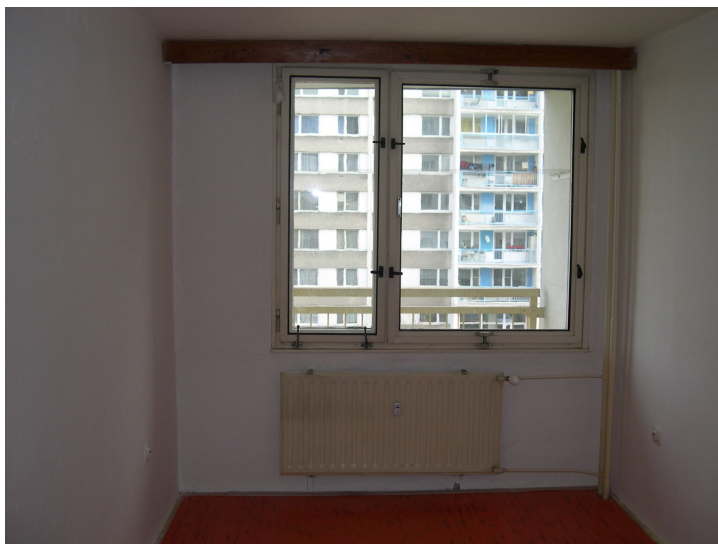
okno v ložnici – m.č.07 + vyrovnávací kus na stoupačkách UT

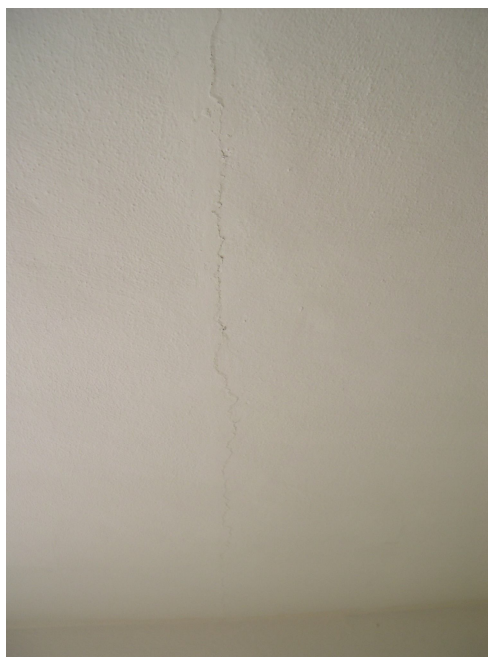
Vybavení bytu a jednotlivé konstrukce bytu jsou opotřebované, místy značně poškozené a nefunkční, jedná se především o tyto konstrukce: konstrukce bytového jádra, zařizovací předměty, výplně otvorů v obvodovém plášti, náslapné vrstvy podlah. Omítky jsou místy poškozené (patrné trhliny na styku stropních a stěnových panelů, na styku obvodového pláště a příčných konstrukcí). Stávající stav konstrukcí je patrný z fotodokumentace viz níže.

trhliny na styku stěnových panelů – v obývacím pokoji

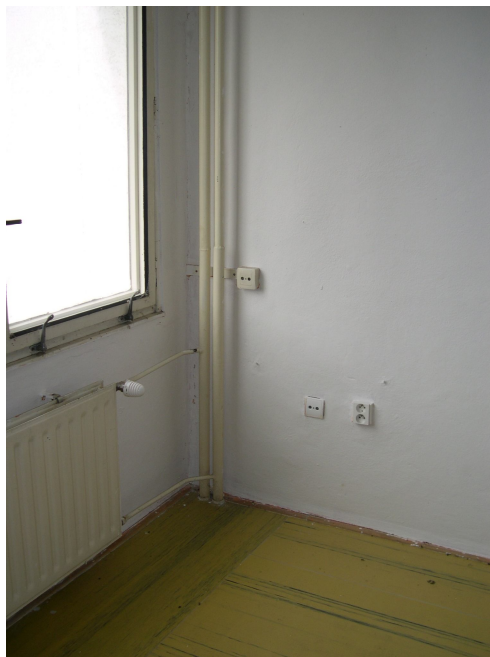
trhlina na styku obvodového pláště a příčné stěnové konstrukce – obývací pokoj

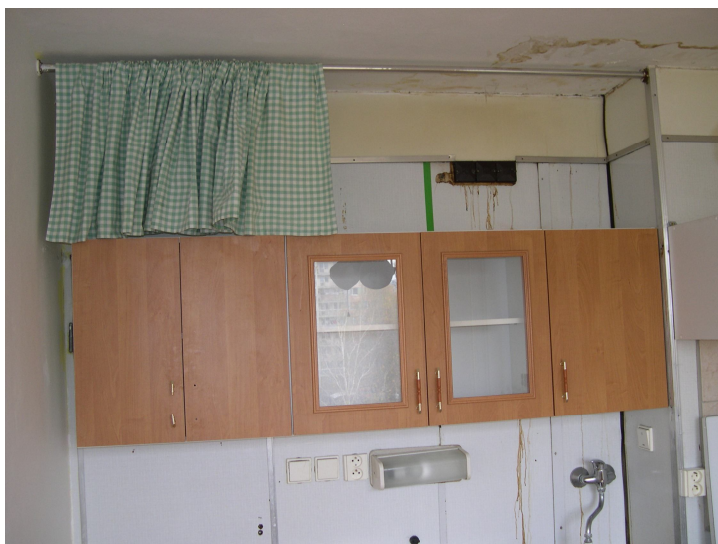
stopy po zatékání ze sociálního zařízení v bytě nad tímto bytem – v kuchyni v místě instalační šachty

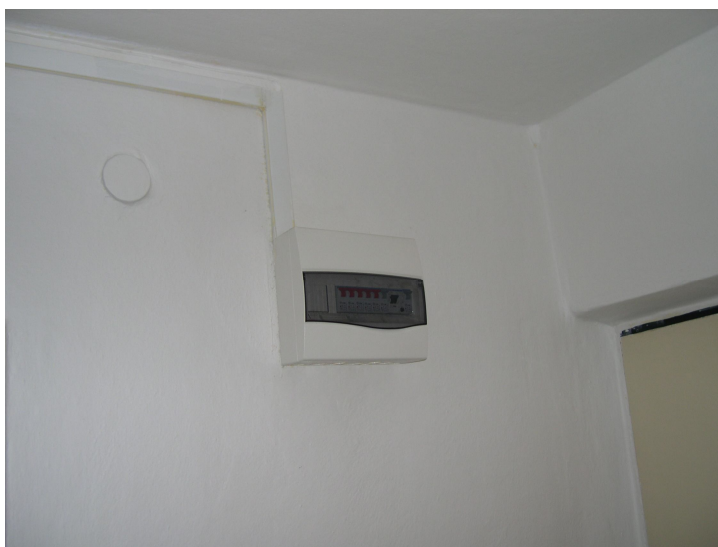
bytový rozvaděč

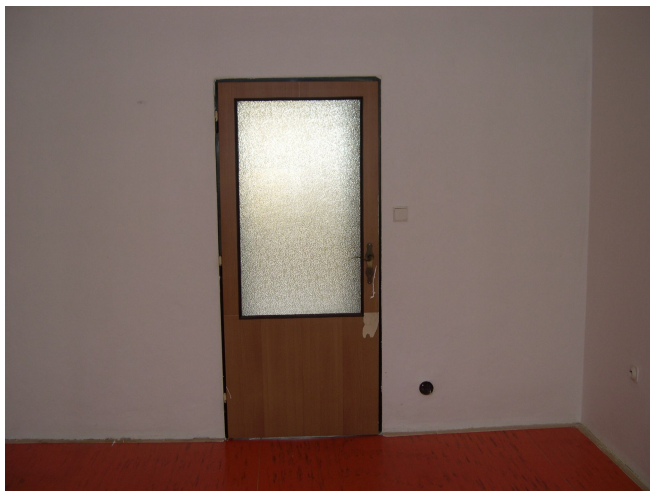
dveře do ložnice m.č. 06 – foceno z ložnice

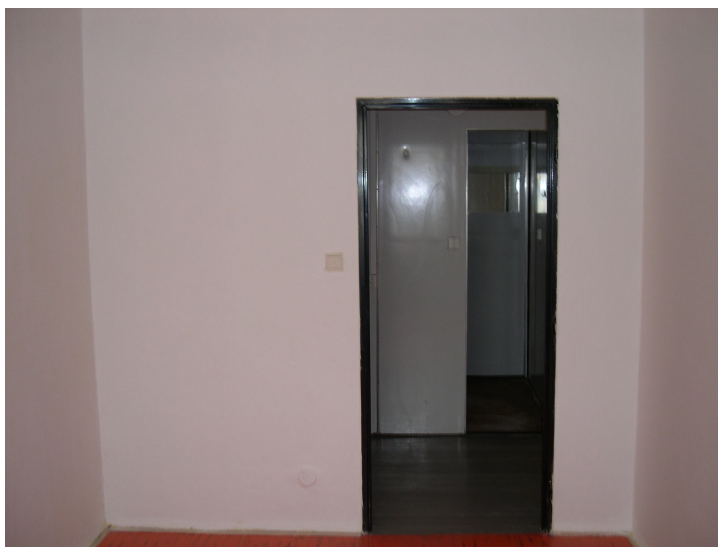
Dveřní otvor do ložnice m.č. 07 – foceno z ložnice

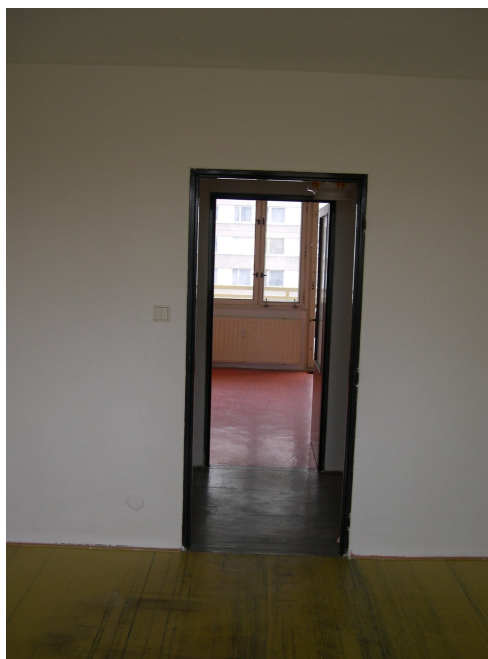
dveřní otvor do obývacího pokoje – foceno z obývacího pokoje
