JIŽNÍ 870, 500 03 HRADEC KRÁLOVÉ e-mail: parizek@hmptop.cz, TEL: 603570332	
VEDOUČÍ PROJEKTANT	Ing. Miloš Pařízek		
MÍSTO STAVBY	Brožíkova 431, 530 09 Pardubice		
OBJEDNATEL PD	Statutární město Pardubice zastoupené RFP, a.s.	číslo zakázky	HMP2013–33–1000
<div>Pasportizace a stavební opravy bytu č.7 – Brožíkova č.p. 431, Pardubice</div>		stupeň PD	DOKUMENTACE PRO VÝBĚR DODAVATELE
		datum	11/2013
		měřítko	
TECHNICKÁ ZPRÁVA STÁVAJÍCÍHO STAVU + FOTODOKUMENTACE		označení přílohy	<b>01</b>

# TECHNICKÁ ZPRÁVA STÁVAJÍCÍHO STAVU A FOTODOKUMENTACE

Předmětem této projektové dokumentace je rekonstrukce bytové jednotky č.7, nacházející se v 4.np bytového domu v ulici Brožíkova č.p.431, 530 09 Pardubice, Polabiny. V této části projektové dokumentace je popsán stávající stav bytové jednotky. Byt je velikosti 3+1, tzn., skládá se z těchto místností: z předsíně, koupelny, WC, kuchyně, dvou ložnic a z obývacího pokoje. Z ložnice (m.č.06) je přístupná bytová lodžie. Objekt má v současné době zateplenou fasádu.

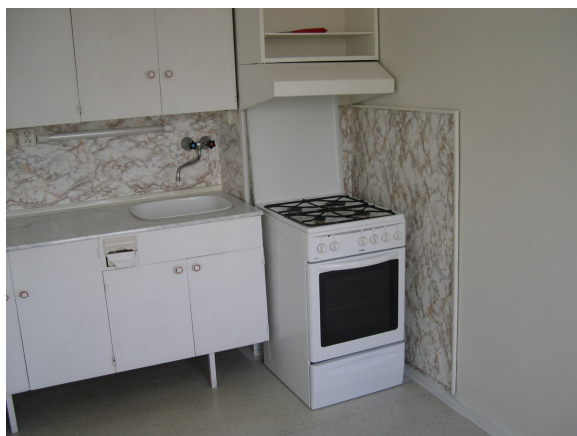
kuchyňská linka s kombinovaným sporákem a krytem s napojením na odtah par

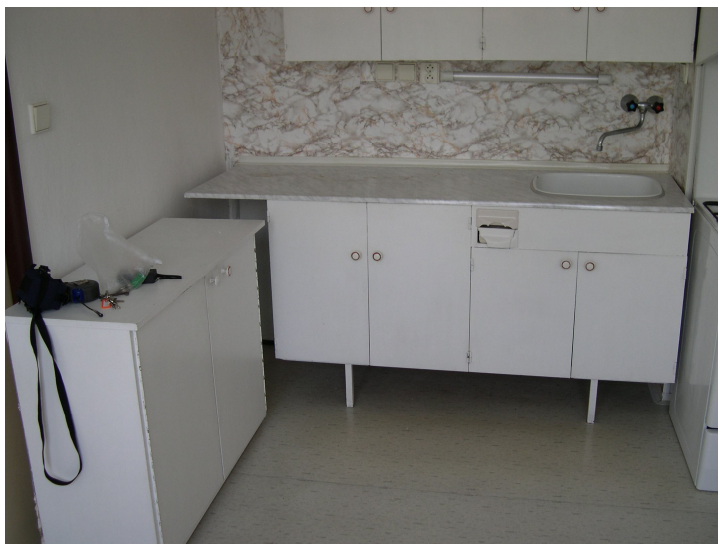
kuchyňská linka a spízní skříň

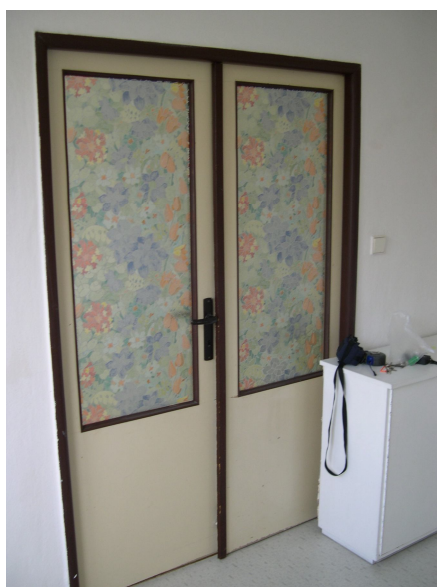
dvoukřídlové dveře z kuchyně do obývacího pokoje osazené v ocelové zárubni

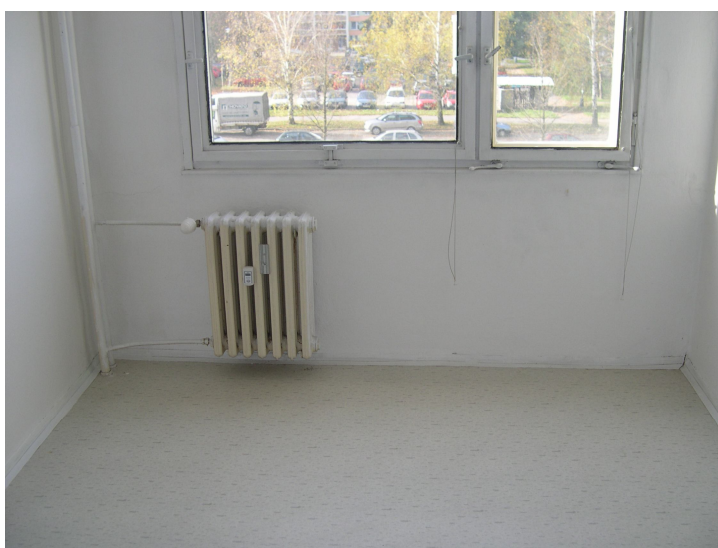
okno v kuchyni

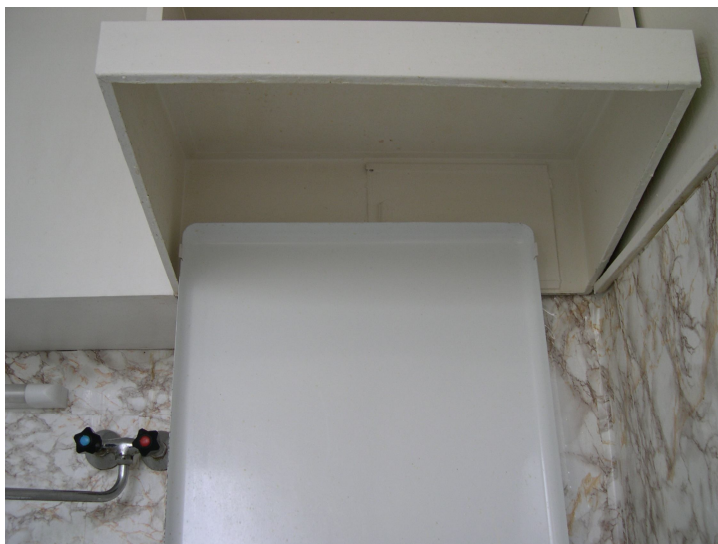
Kryt nad sporákem s napojením na odtah par

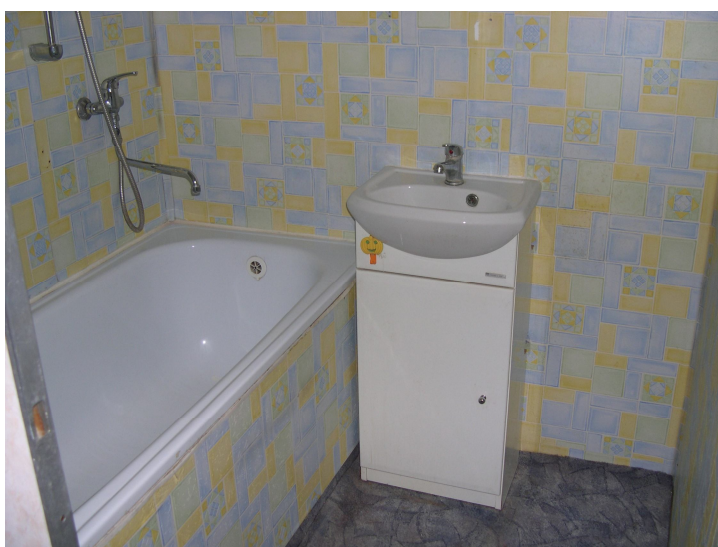
prostor koupelny – vana s umyvadlem

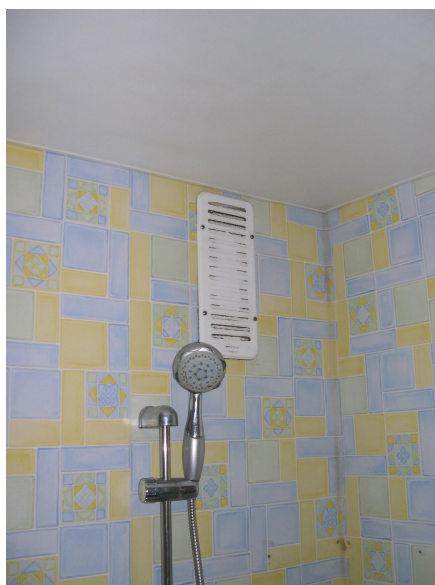
odvětrání koupelny

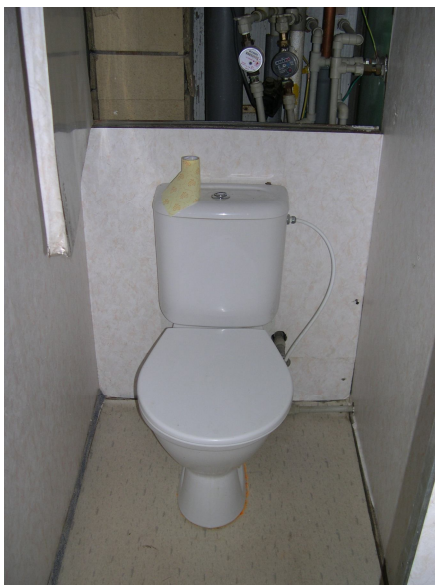
prostor WC s instalační šachtou

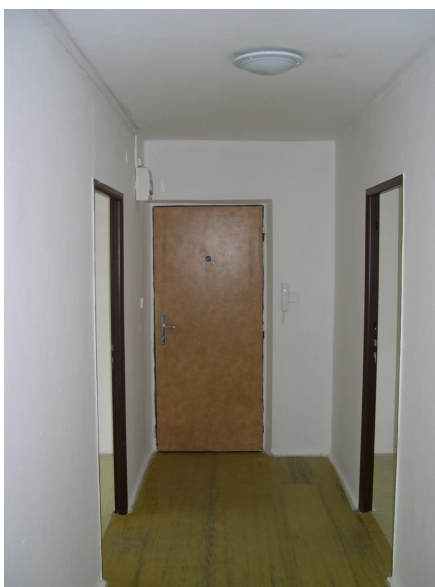
prostor předsíně – vstupní dveře

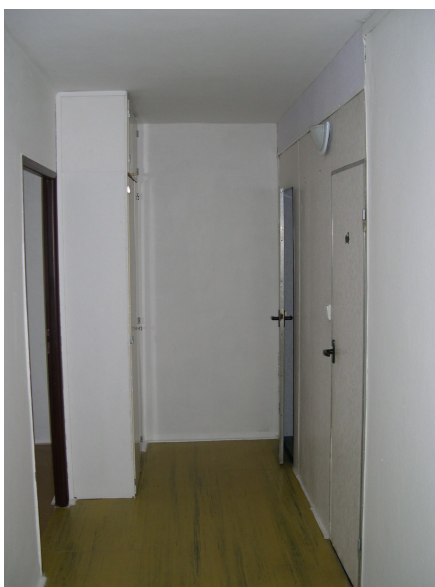
prostor předsíně – vstupy do sociálního zázemí + vestavěná skříň

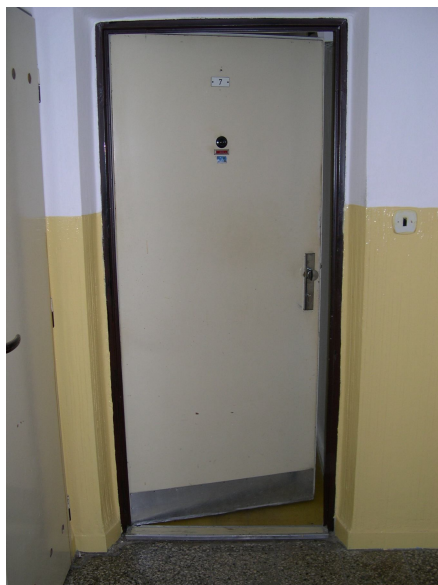
vstupní dveře – foceno z chodby bytového domu

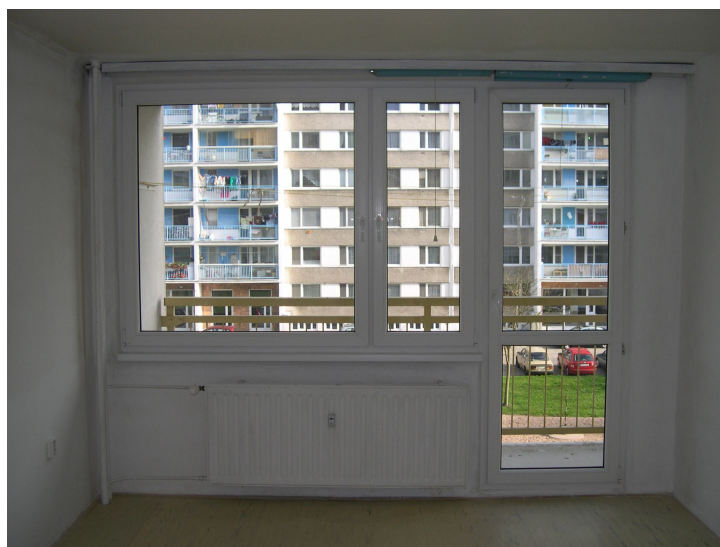
výplň v obvodovém plášti v ložnici (m.č.06) – vstup na bytovou lodžii

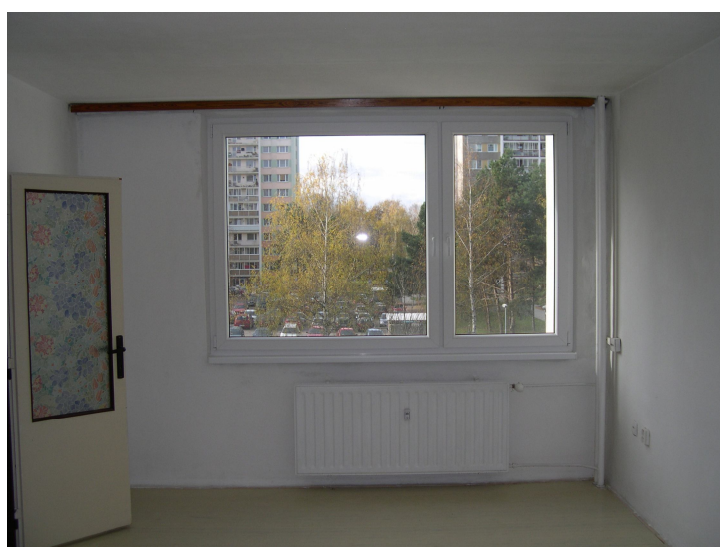
okno v obývacím pokoji + vyrovnávací kus na stoupačkách UT

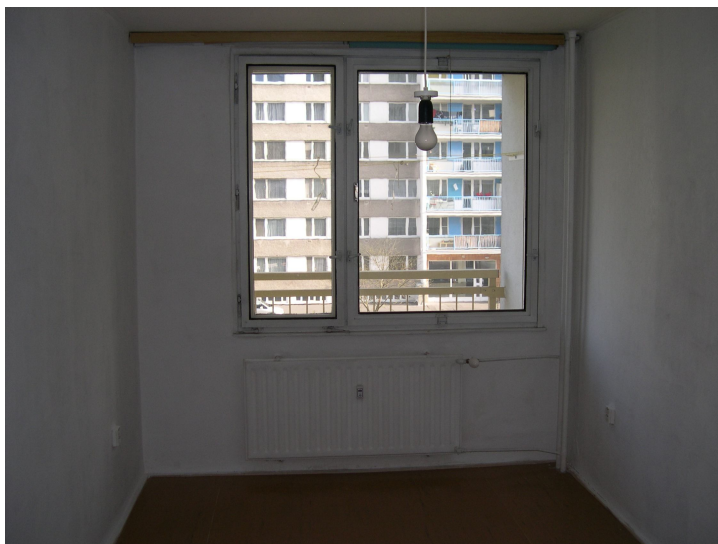
okno v ložnici – m.č.07 + vyrovnávací kus na stoupačkách UT

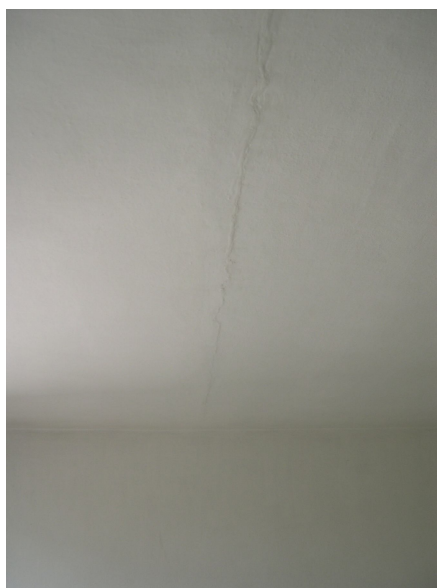
trhliny na styku stěnových panelů – v obývacím pokoji

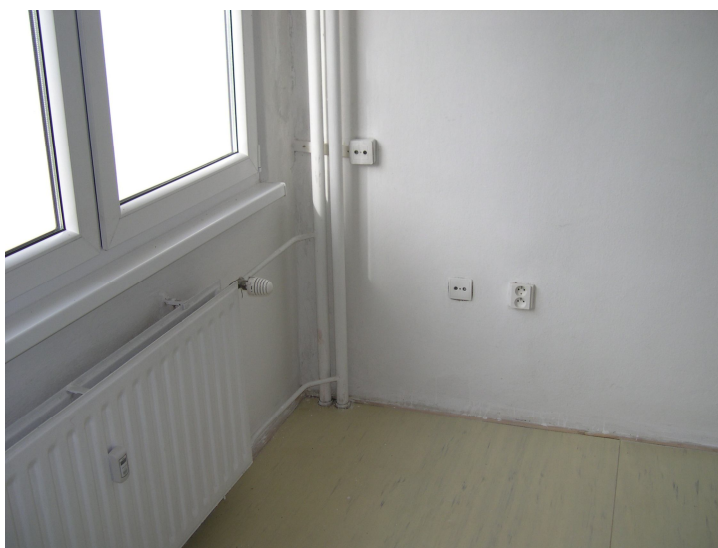
trhlina na styku obvodového pláště a příčné stěnové konstrukce – obývací pokoj

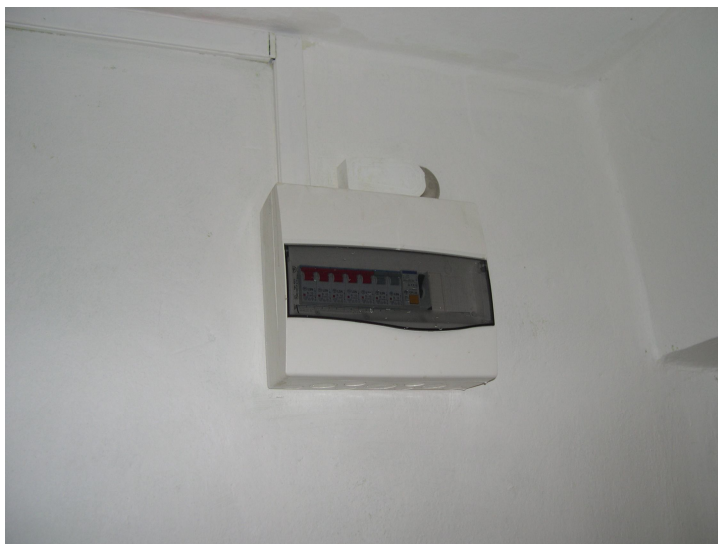
bytový rozvaděč

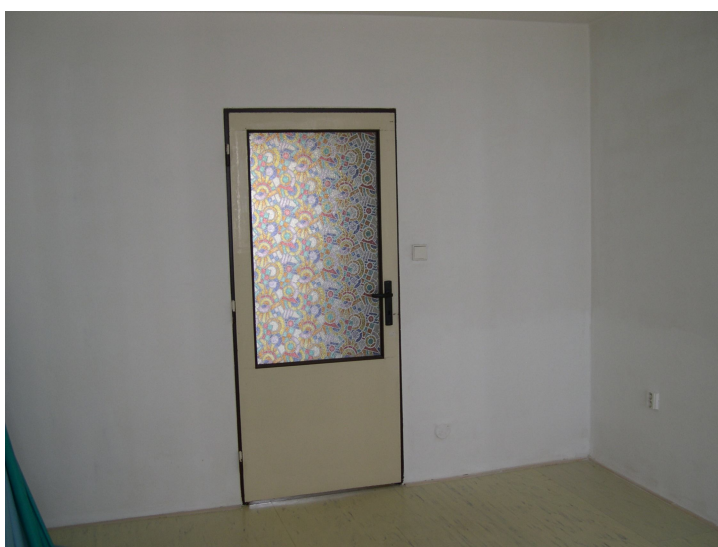
dveře do ložnice m.č. 06 – foceno z ložnice

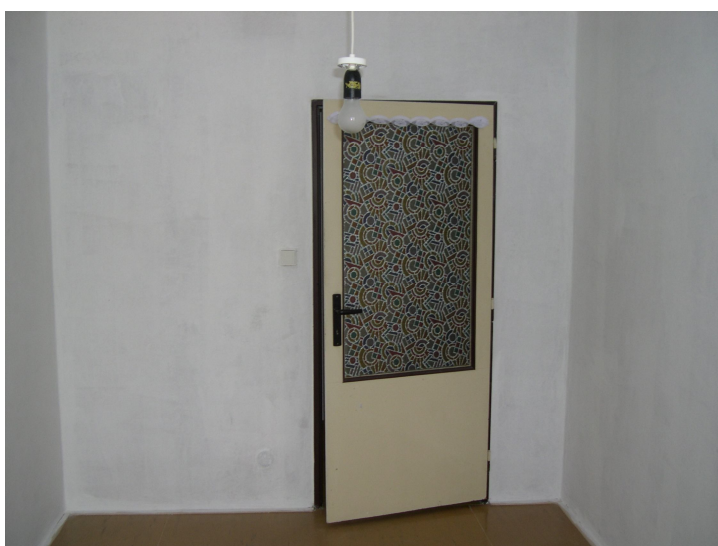
dveře do ložnice m.ř. 07 – foceno z ložnice

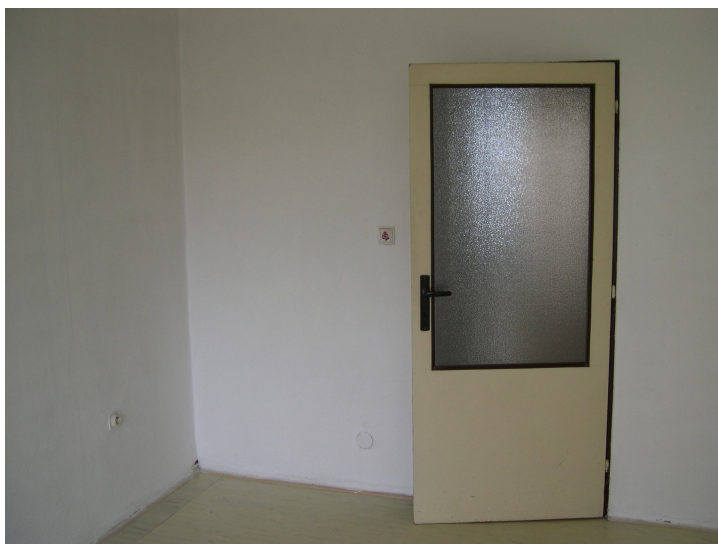
dveře do obývacího pokoje – foceno z obývacího pokoje

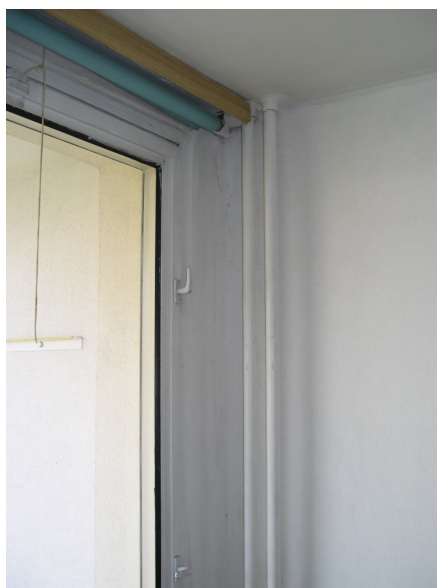
trhlina na styku obvodového pláště a příčné stěnové konstrukce – ložnice m.č.07

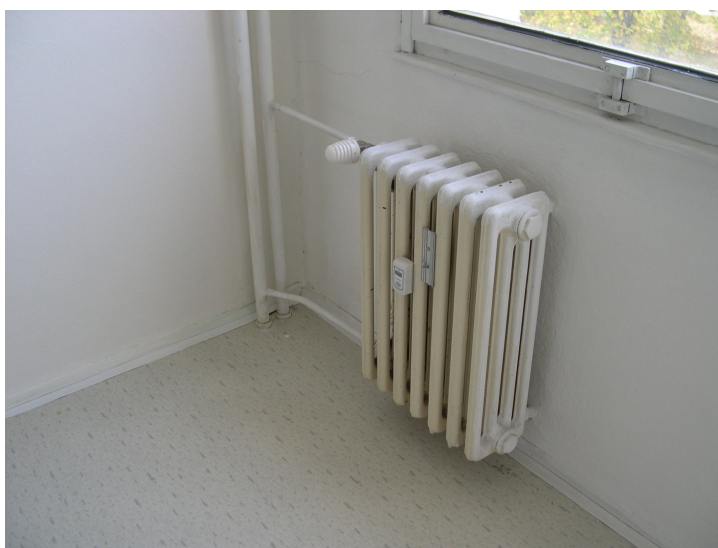
trhlina na styku obvodového pláště a příčné stěnové konstrukce – kuchyň
