<small>Jižní 870, 500 03 HRADEC KRÁLOVÉ e-mail: parizek@hmptop.cz, TEL: 603570332</small>	
VEDOUcí PROJEKTANT	Ing. Miloš Pařízek		
MÍSTO STAVBY	Brožíkova 431, 530 09 Pardubice		
OBJEDNATEL PD	Statutární město Pardubice zastoupené RFP, a.s.	číslo zakázky	HMP2013-36-1000
<div style="border: 1px solid black; padding: 10px; text-align: center;"> Pasportizace a stavební opravy bytu č.25 – Brožíkova č.p. 431, Pardubice </div>		stupeň PD	DOKUMENTACE PRO VÝBĚR DODAVATELE
		datum	11/2013
		měřítko	
TECHNICKÁ ZPRÁVA STÁVAJÍCÍHO STAVU + FOTODOKUMENTACE		označení přílohy	<b>01</b>

# TECHNICKÁ ZPRÁVA STÁVAJÍCÍHO STAVU A FOTODOKUMENTACE

Předmětem této projektové dokumentace je rekonstrukce bytové jednotky č.25, nacházející se v 8.np bytového domu v ulici Brožíkova č.p.431, 530 09 Pardubice, Polabiny. V této části projektové dokumentace je popsán stávající stav bytové jednotky. Byt je velikosti 3+1, tzn., skládá se z těchto místností: z předsíně, koupelny, WC, kuchyně, dvou ložnic a z obývacího pokoje. Z ložnice (m.č.06) je přístupná bytová lodžie. Objekt má v současné době zateplenou fasádu.

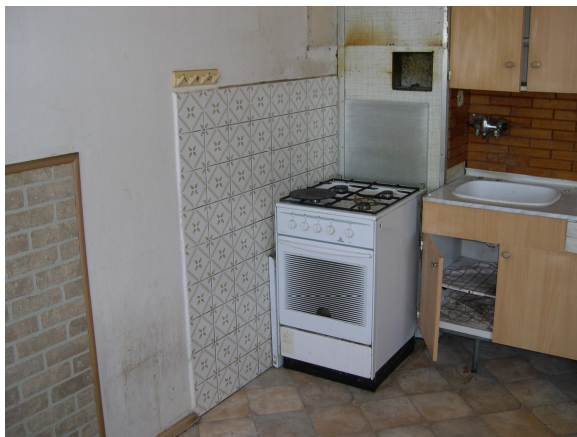
kuchyňská linka s kombinovaným sporákem + otvor pro napojení digestoře na VZT odtahové potrubí v instalační šachtě

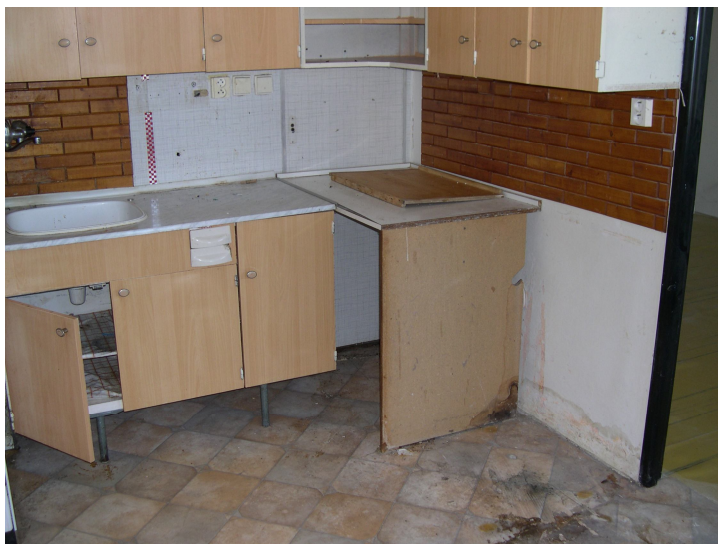
kuchyňská linka

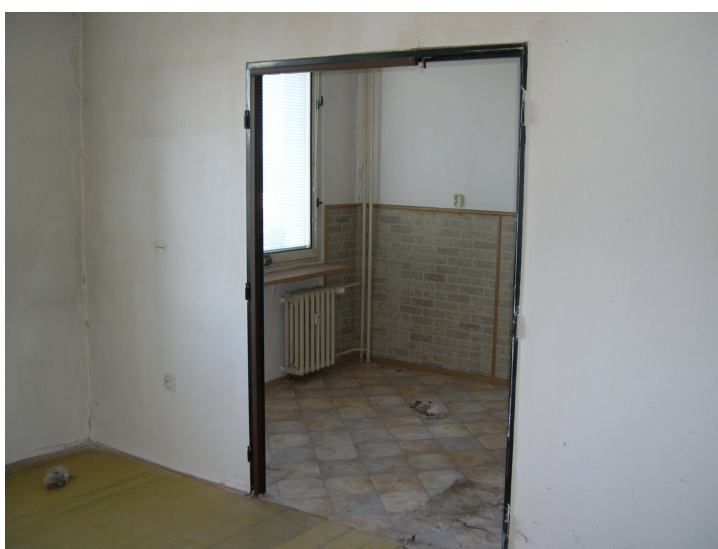
ocelová zárubeň pro dvoukřídlové dveře z obývacího pokoje do kuchyně

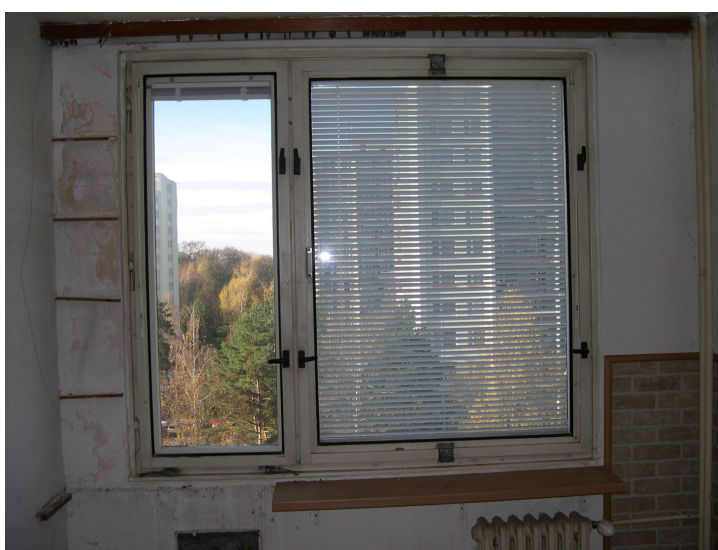
okno a police pod oknem v kuchyni

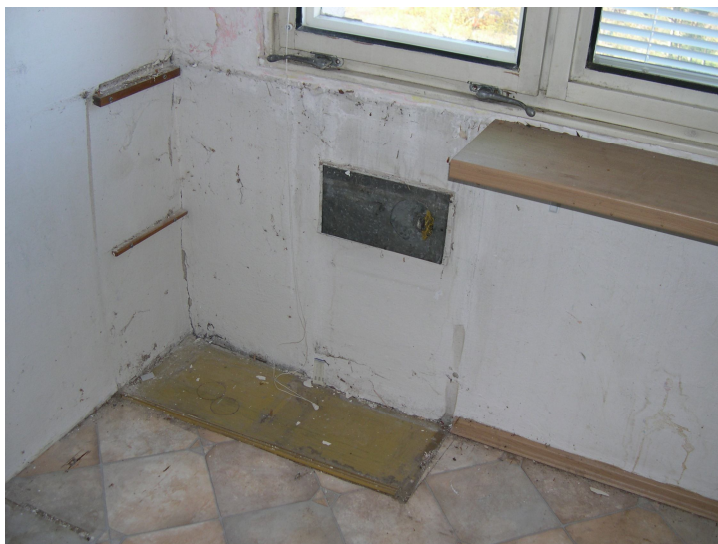
odvětrání demontované spíží skříně.

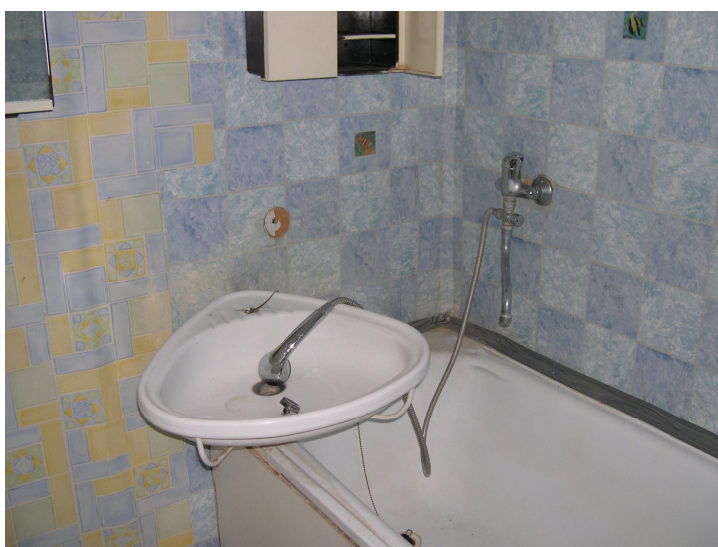
prostor koupelny – vana s umyvadlem

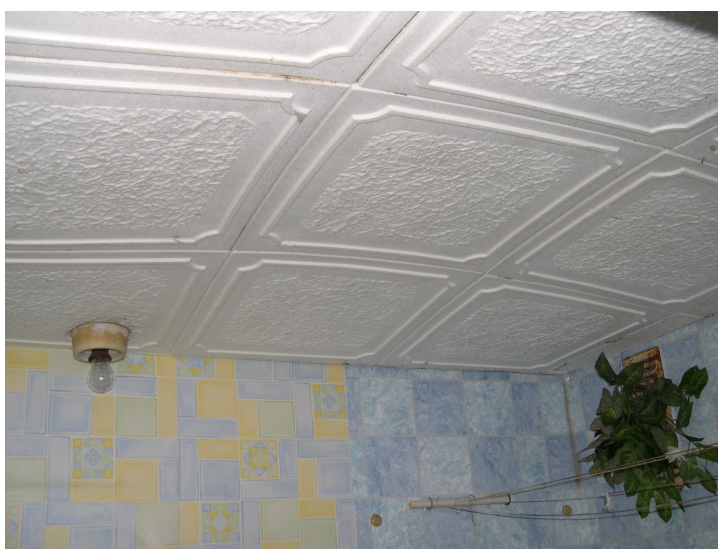
odvětrání koupelny + pohled s nalepenými polystyrenovými kazetami

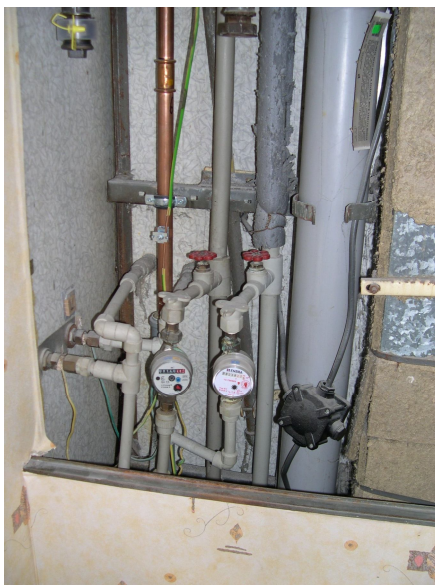
Instalační šachta za WC

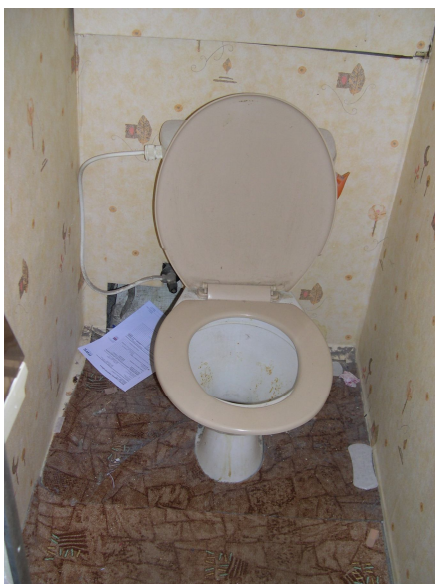
Prostor WC

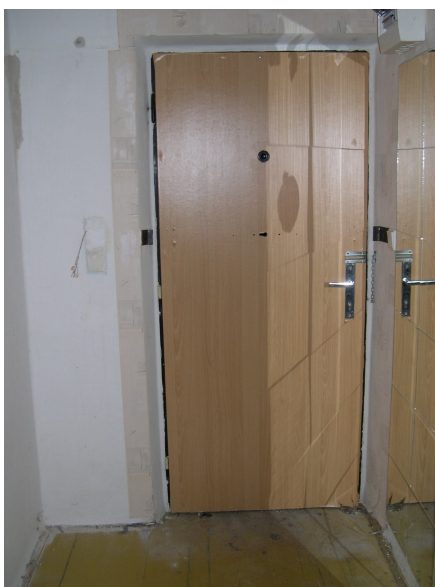
prostor předsíně – vstupní dveře

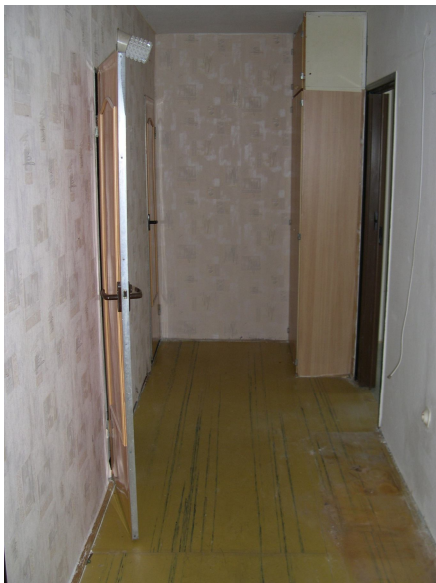
prostor předsíně – vstupy do sociálního zázemí + vestavěná skříň

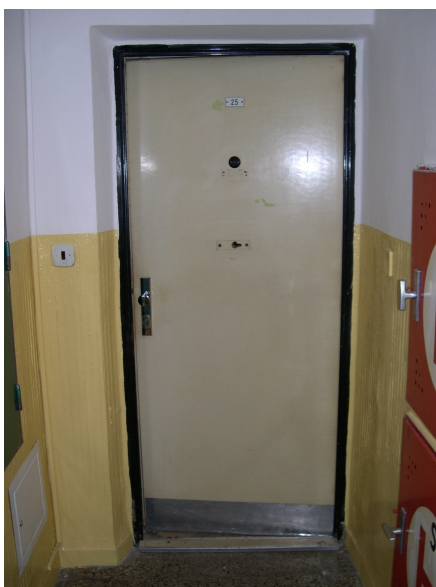
vstupní dveře – foceno z chodby bytového domu

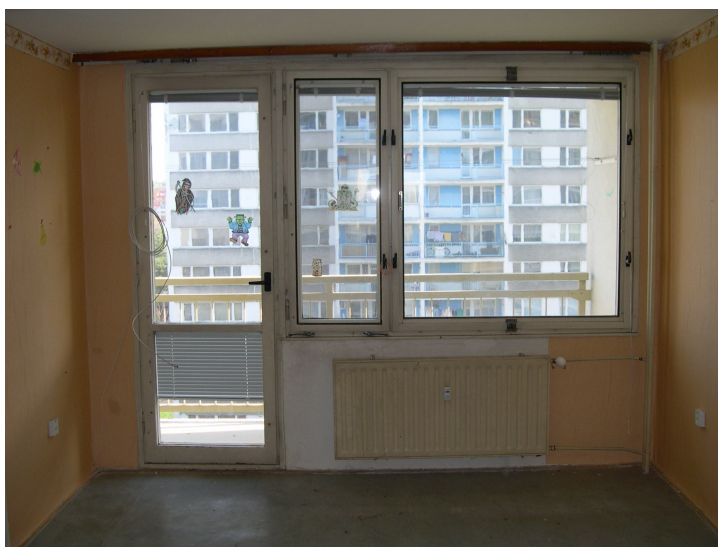
výplň v obvodovém plášti v ložnici (m.č.06) – vstup na bytovou lodžii

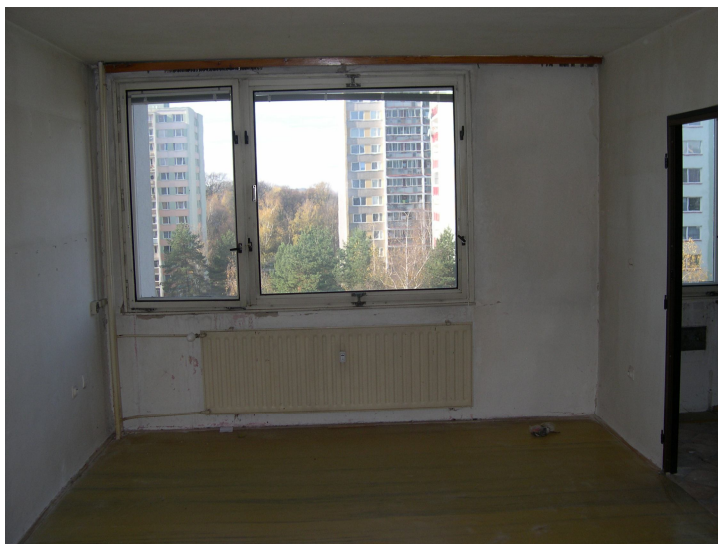
okno v obývacím pokoji

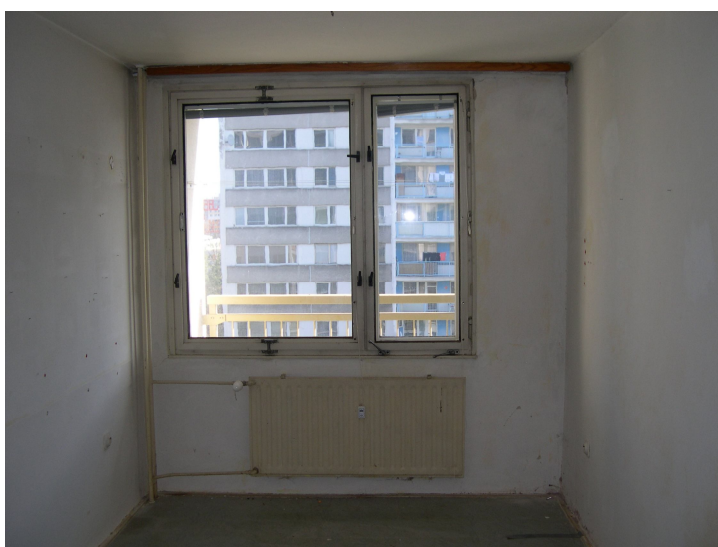
okno v ložnici – m.č.07

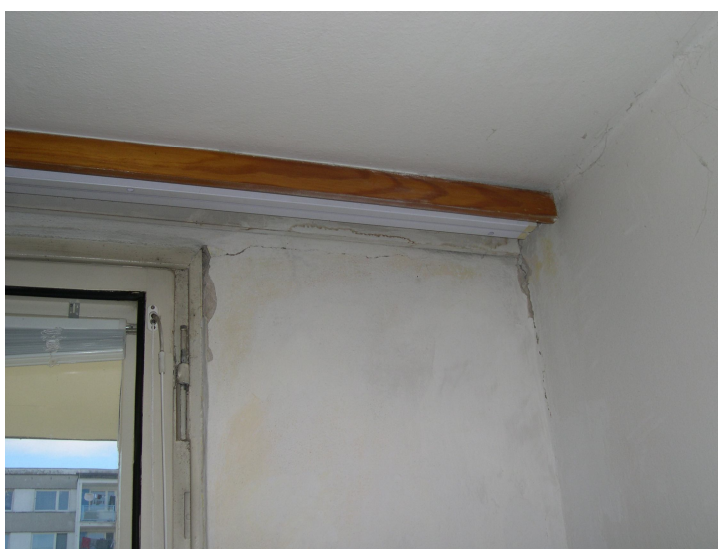
Vybavení bytu a jednotlivé konstrukce bytu jsou opotřebované, místy značně poškozené a nefunkční, jedná se především o tyto konstrukce: konstrukce bytového jádra, zařizovací předměty, výplně otvorů, náslapné vrstvy podlah, kuchyňská linka. Omítky jsou místy poškozené (patrné trhliny na styku stropních panelů, na styku obvodového pláště a příčných konstrukcí). V nadpraží okna v obývacím pokoji jsou patrné trhliny. Stávající stav konstrukcí je patrný z fotodokumentace viz níže.

trhliny v nadpraží okna a na styku obvodového pláště a zděné přičky – ložnice m.č. 07

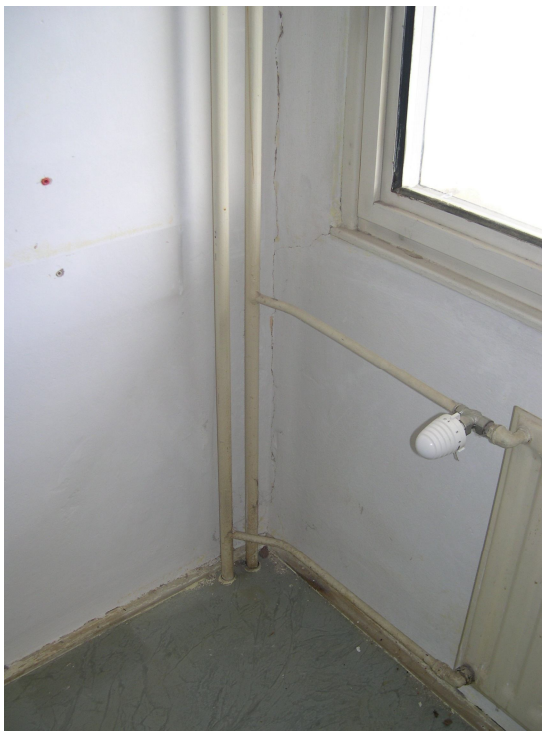
trhlina na styku obvodového pláště a příčné stěnové konstrukce – ložnice m.č. 07

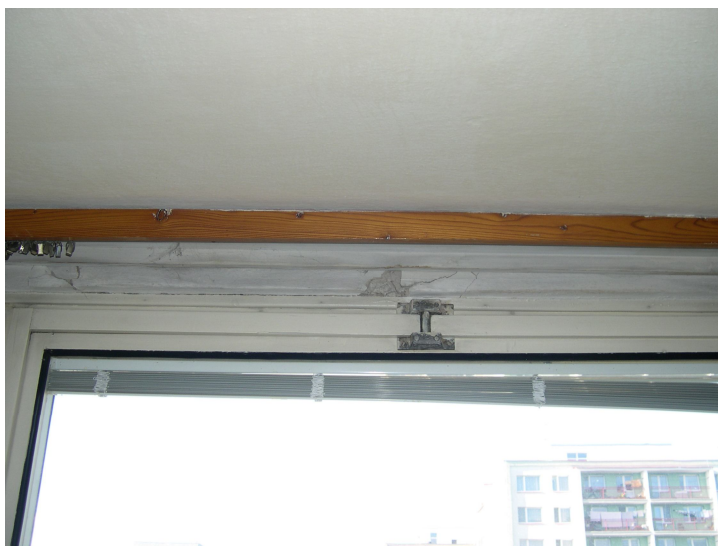
mechanické poruchy v napraží okna v obývacím pokoji

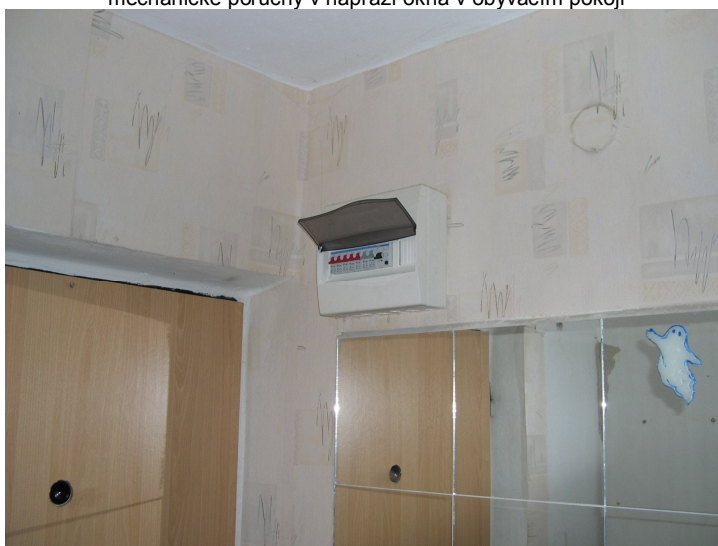
bytový rozvaděč

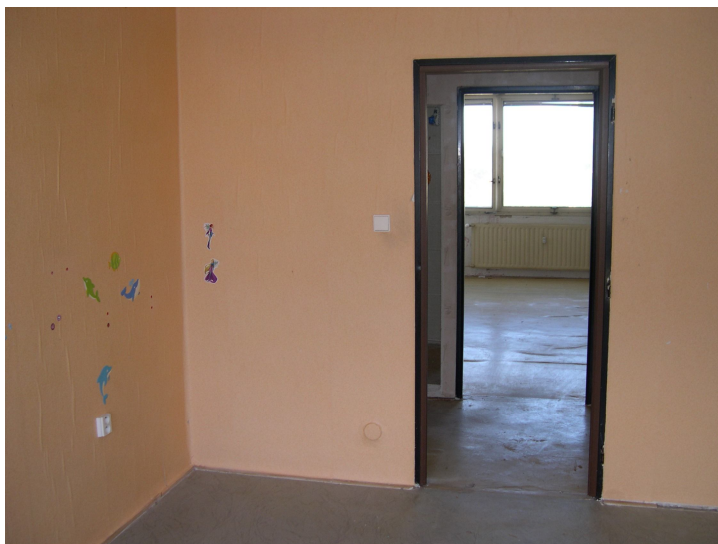
dveřní otvor do ložnice m.č. 06 – foceno z ložnice

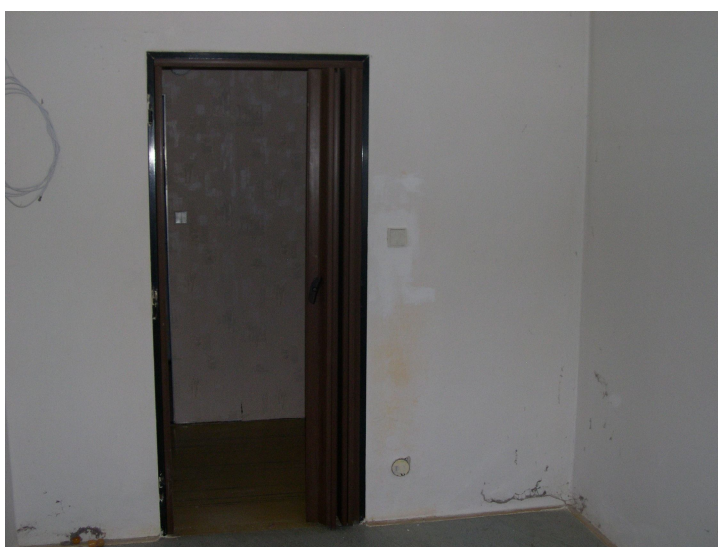
dveře do ložnice m.č. 07 – foceno z ložnice

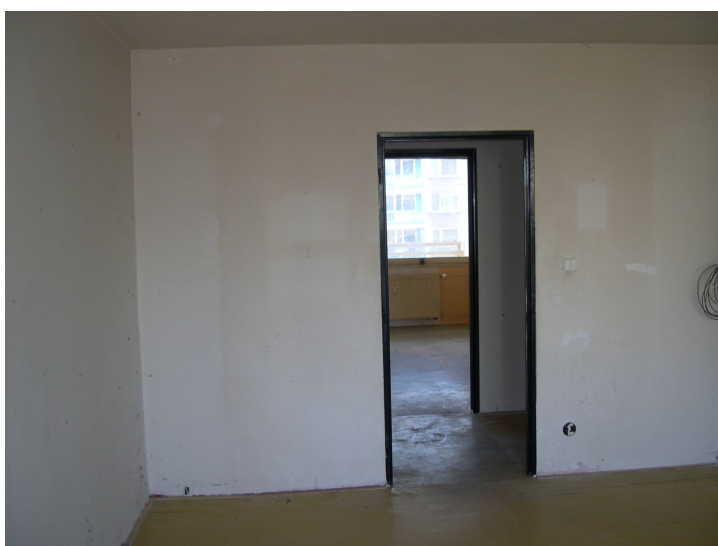
dveřní otvor do obývacího pokoje – foceno z obývacího pokoje
