Jižní 870, 500 03 HRADEC KRÁLOVÉ e-mail: parizek@hmptop.cz, TEL: 603570332	
VEDOUČÍ PROJEKTANT	Ing. Miloš Pařízek		
MÍSTO STAVBY	Brožíkova 432, 530 09 Pardubice		
OBJEDNATEL PD	Statutární město Pardubice zastoupené RFP, a.s.	číslo zakázky	HMP2013– 37– 1000
<div>Pasportizace a stavební opravy bytu č.30 – Brožíkova č.p. 432, Pardubice</div>		stupeň PD	DOKUMENTACE PRO VÝBĚR DODAVATELE
		datum	11/2013
		měřítko	
TECHNICKÁ ZPRÁVA STÁVAJÍCÍHO STAVU + FOTODOKUMENTACE		označení přílohy	01

TECHNICKÁ ZPRÁVA STÁVAJÍCÍHO STAVU A FOTODOKUMENTACE

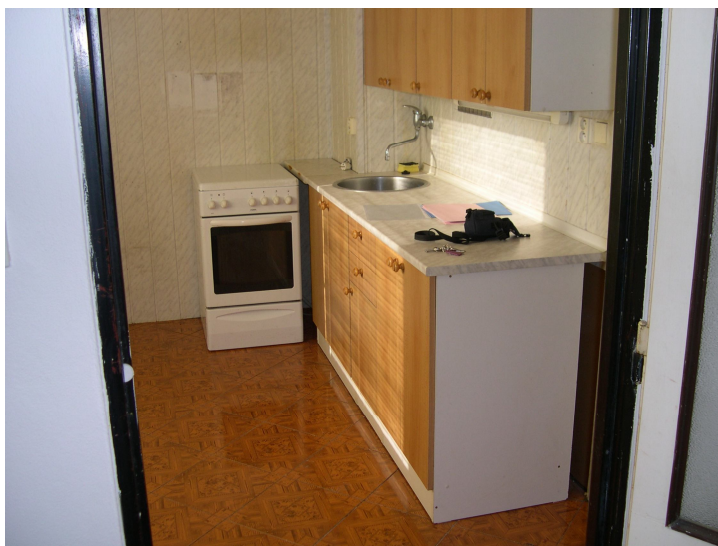
kuchyňská linka se sporákem

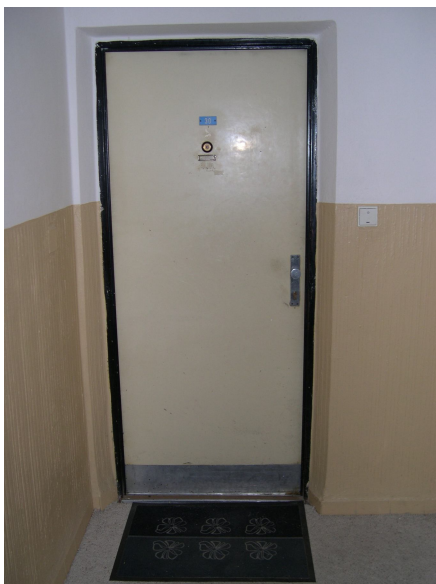
vstup do bytu – provedení dveřního prahu

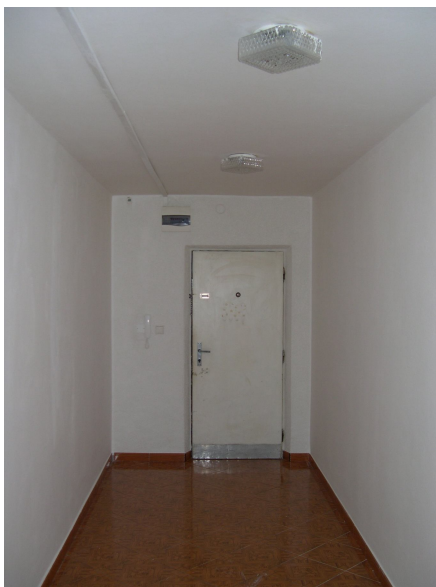
prostor předsíně + vstupní dveře ze strany bytu + domovní telefon a bytový rozvaděč

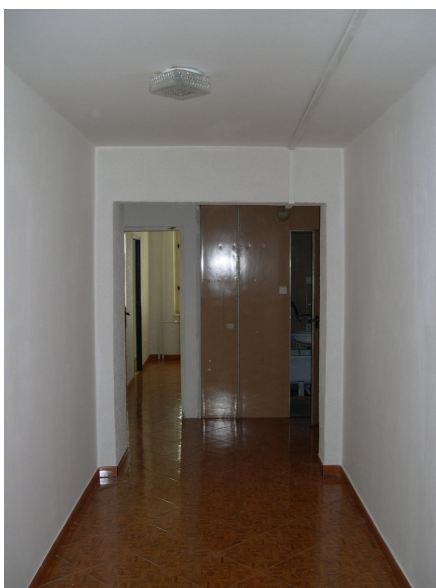
prostor předsíně – pohled na vstup do kuchyně a na sociální zařízení z umakartového jádra

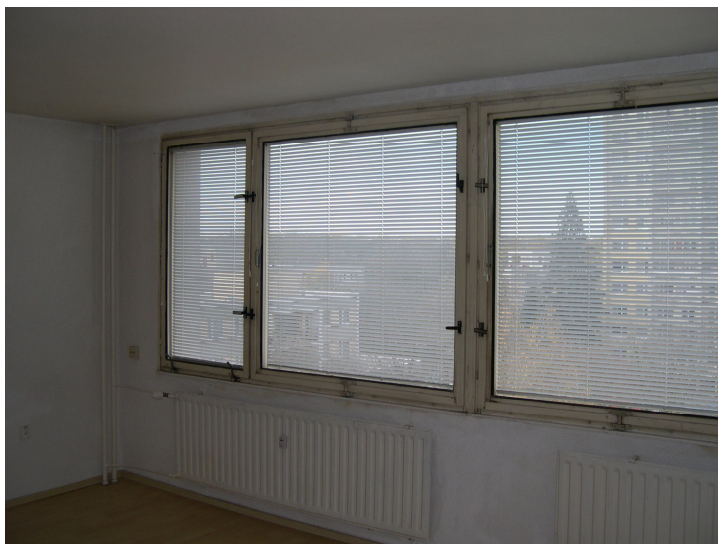
okenní výplň v obývacím pokoji – okenní sestava dvou dvoukřídlových oken

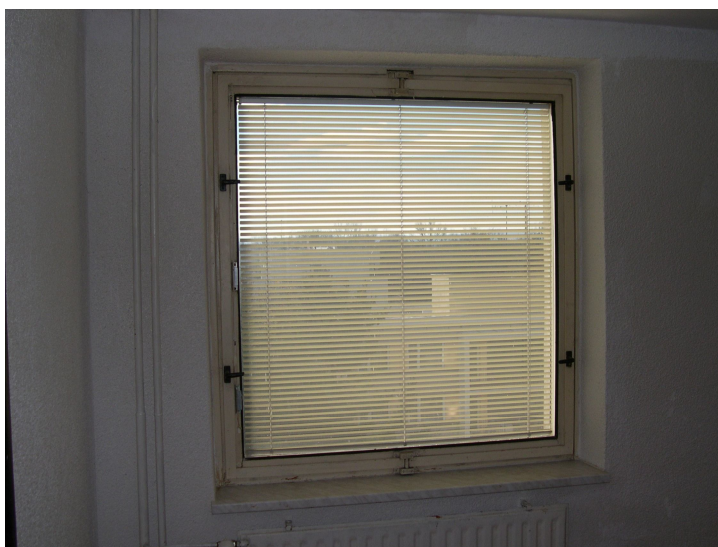
okenní otvor v kuchyni

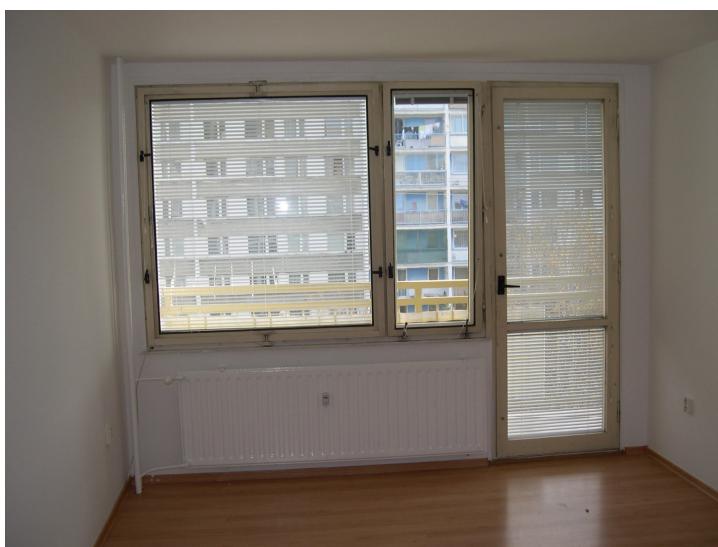
okno a balkónové dveře – vstup na lodžii – ložnice m.č.07

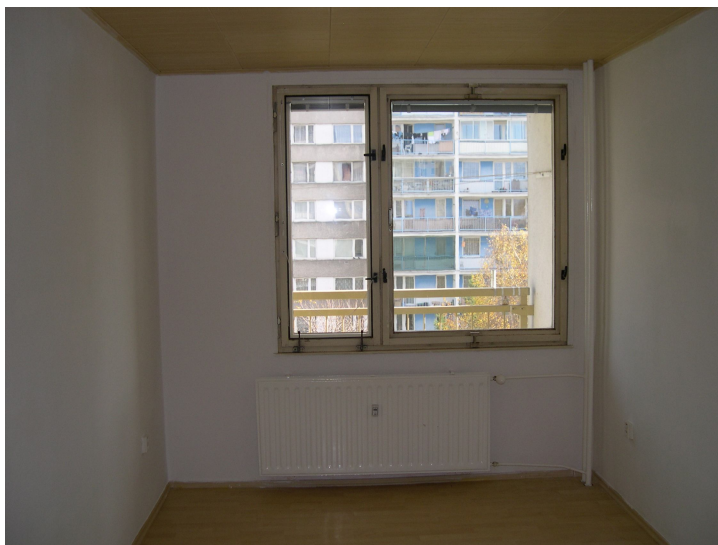
okno, deskový radiátor, částečně konstrukce podhledu v ložnici m.č.06

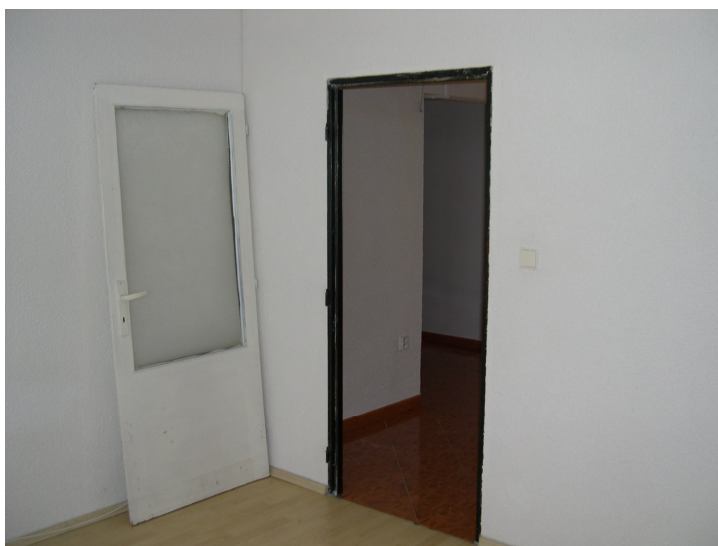
dveře z předsíně do obývacího pokoje

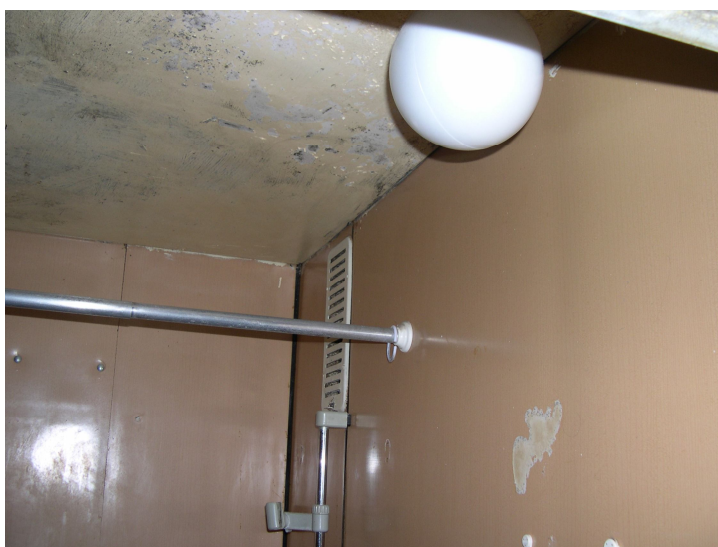
odvětrání prostoru koupelny + konstrukce podhledu s výskytem plísně

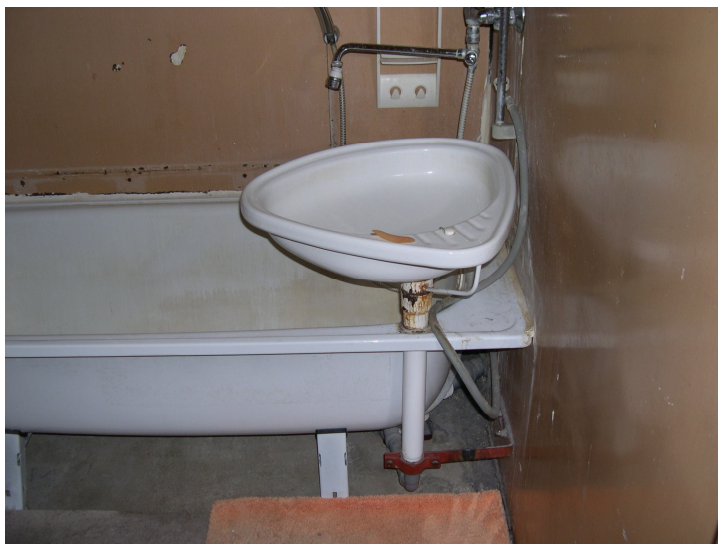
vana s nástěnnou baterií a umyvadlem

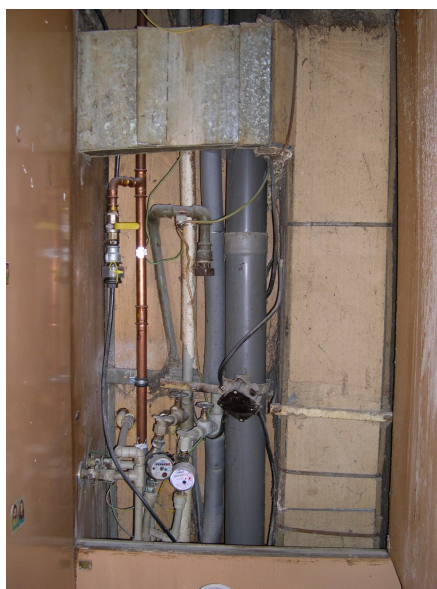
instalační šachta – foceno z prostoru WC

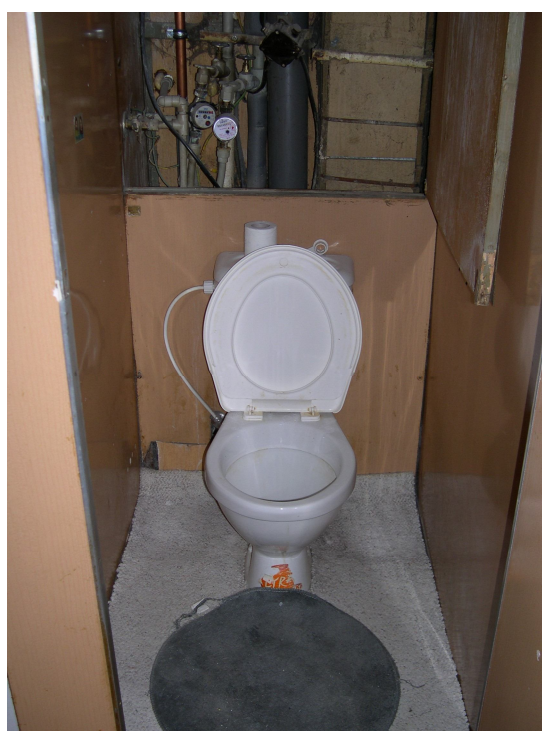
prostor WC – kombi záchodová mísa

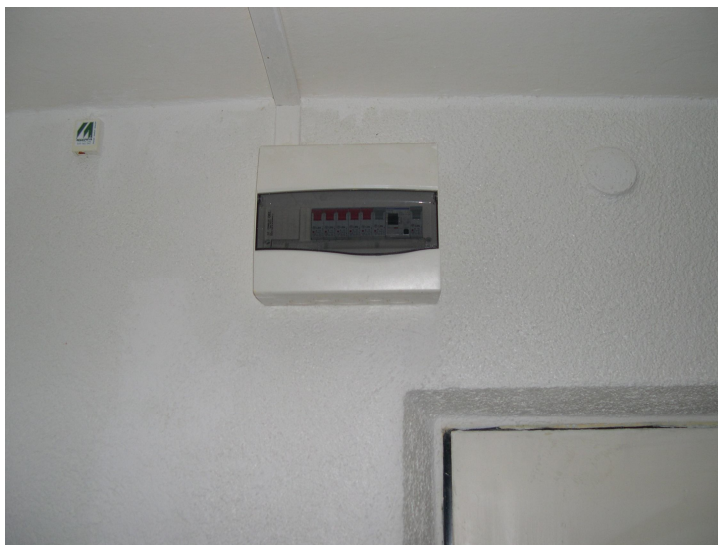
bytový rozvaděč

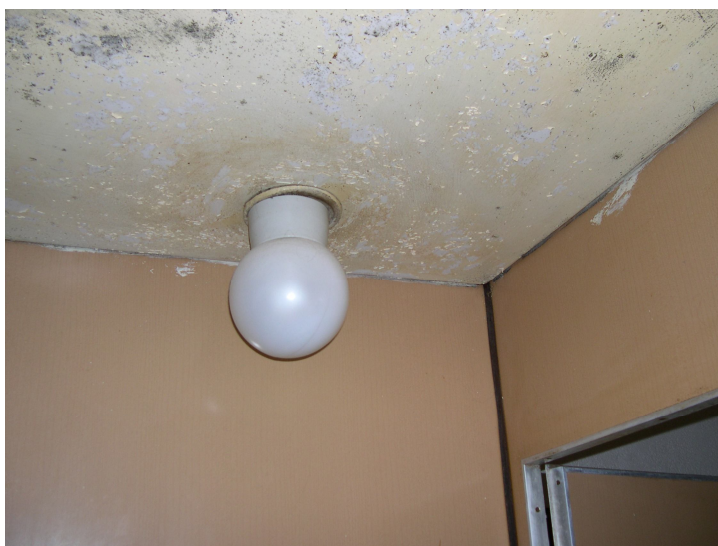
podhled s osvětlením v koupelně

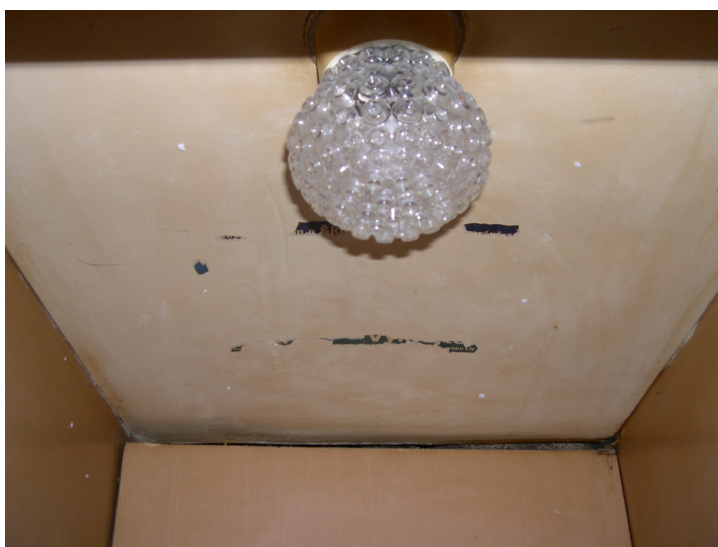
podhled s osvětlením na WC

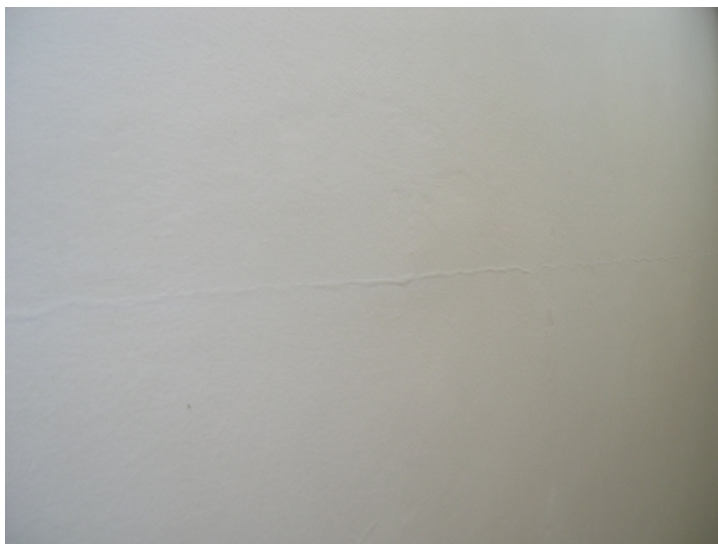
Vybavení bytu a jednotlivé konstrukce bytu jsou částečně opotřebované, místy poškozené a částečně nefunkční, jedná se především o tyto konstrukce: konstrukce bytového jádra, zařízení, předměty, výplně otvorů. Omítky jsou místy poškozené (patrné trhliny na styku stropních panelů). Stávající stav konstrukcí je patrný z fotodokumentace viz níže.

spára mezi stropními panely – obývací pokoj

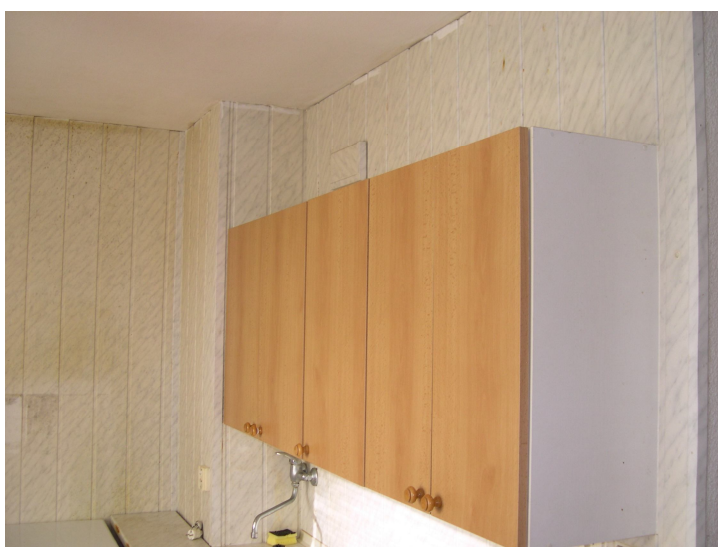
provedení obkladu stěn z plastových lišt v kuchyni + horní skříňky kuchyňské linky

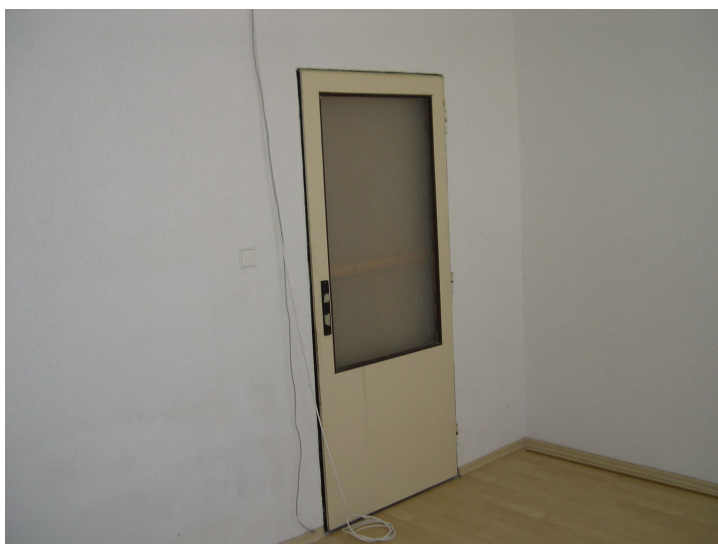
dveře z kuchyně do obývacího pokoje – zaslepené ze strany kuchyně (foceno z obývacího pokoje)
