HLAVNÍ PROJEKTANT	HMPtop s.r.o., JIŽNÍ 870, 500 03 HRADEC KRÁLOVÉ	
VEDOUČÍ PROJEKTANT	ING. MILOŠ PAŘÍZEK	
MÍSTO STAVBY	VARŠAVSKÁ Č.P. 214, 530 09 PARDUBICE	
OBJEDNATEL PD	STATUTÁRNÍ MĚSTO PARDUBICE ZASTOUPENÉ RFP, a.s.	
PASPORTIZACE A STAVEBNÍ OPRAVY BYTU Č.5, VARŠAVSKÁ Č.P. 214, PARDUBICE	ČÍSLO ZAKÁZKY	HMP2013-47-1000
	DRUH PD	DOKUMENTACE PRO VÝBĚR DODAVATELE
	DATUM	12/2013
	MĚŘÍTKO	
TECHNICKÁ ZPRÁVA STÁVAJÍCÍHO STAVU + FOTODOKUMENTACE	OZNAČENÍ VÝKRESU	01

TECHNICKÁ ZPRÁVA STÁVAJÍCÍHO STAVU A FOTODOKUMENTACE

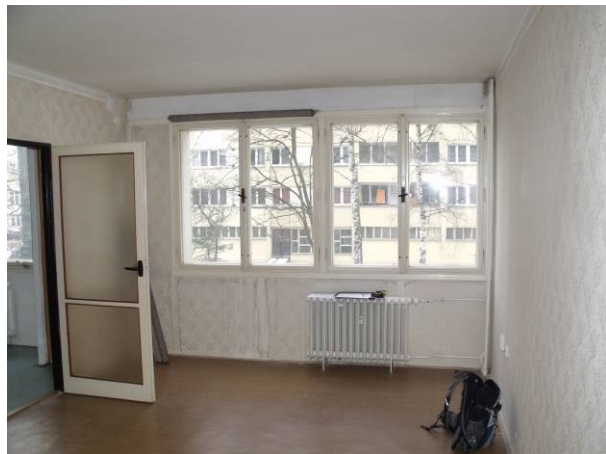
Obývací pokoj, vlevo vstup do kuchyně.

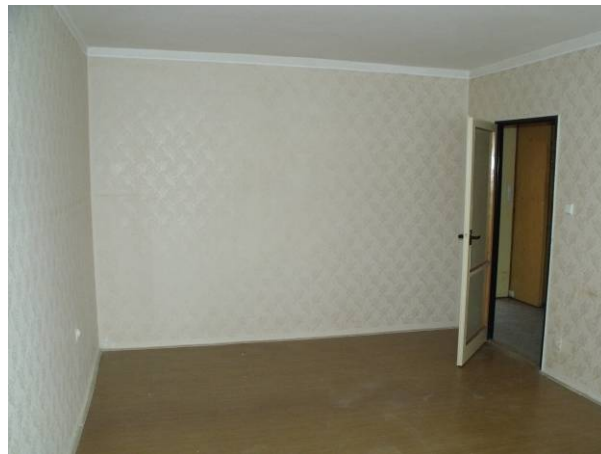
Obývací pokoj – pohled od okna.

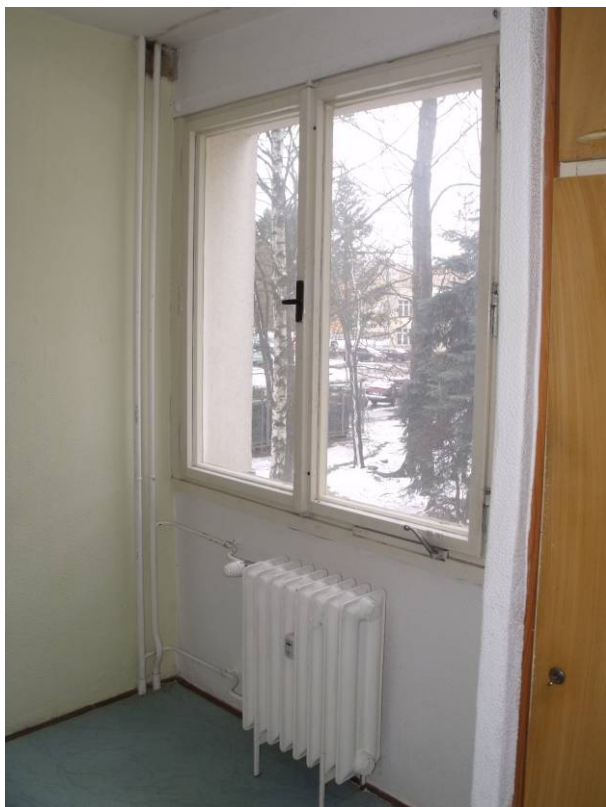
Kuchyň, vpravo spízní skříň.

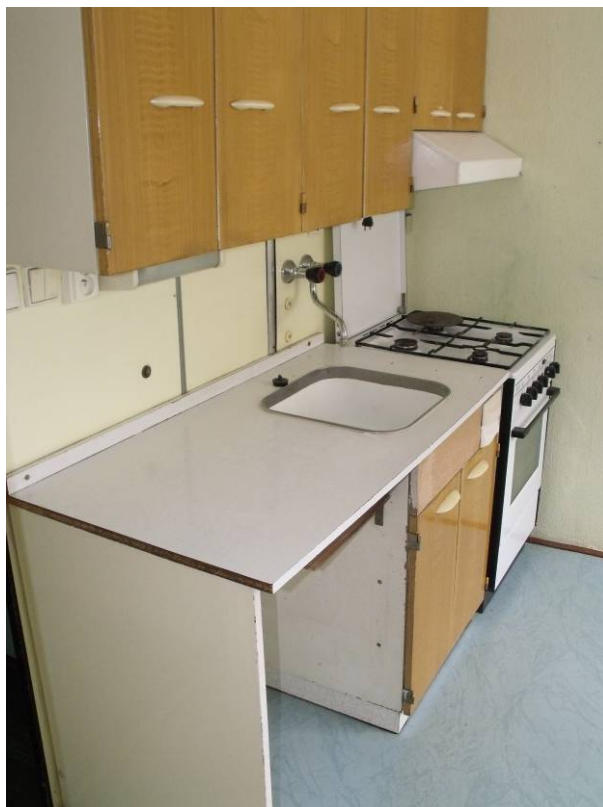
Kuchyň, kuchyňská linka, vpravo za linkou kombinovaný sporák.

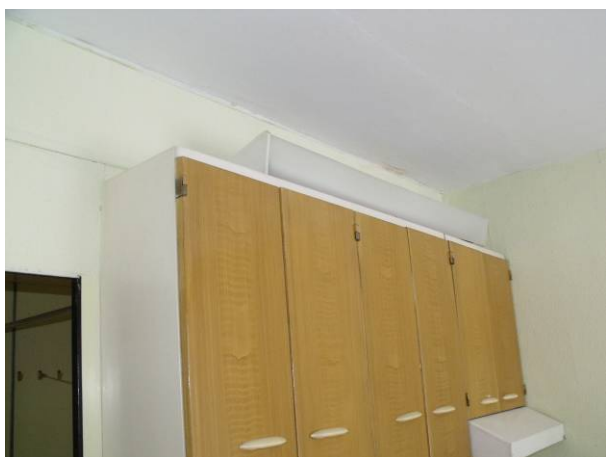
Prostor nad kuchyňskou linkou.

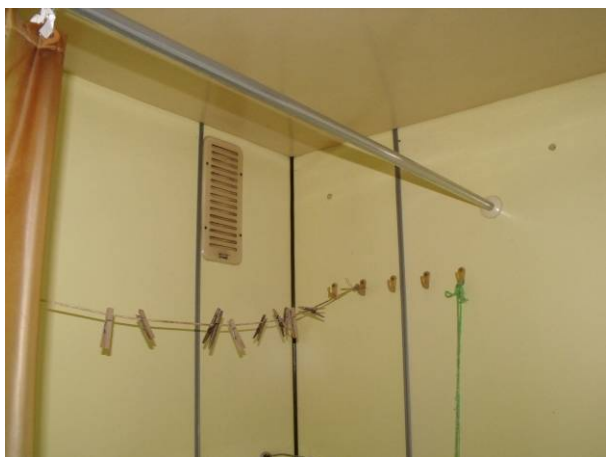
Strop (podhled) v koupelně.

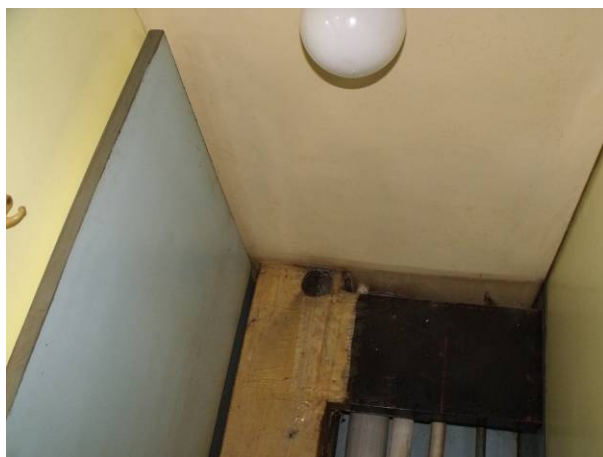
Strop (podhled) v místnosti WC.

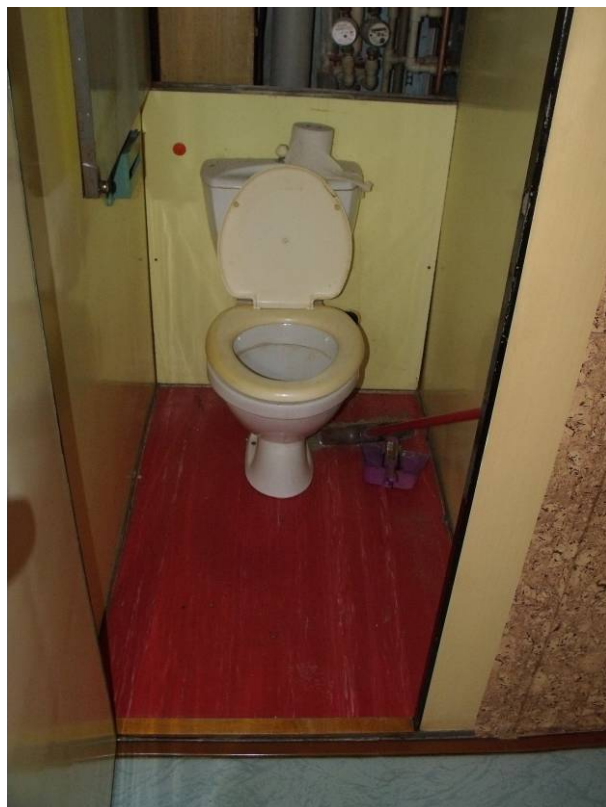
WC – kombi klozet, vzadu instalační šachta.

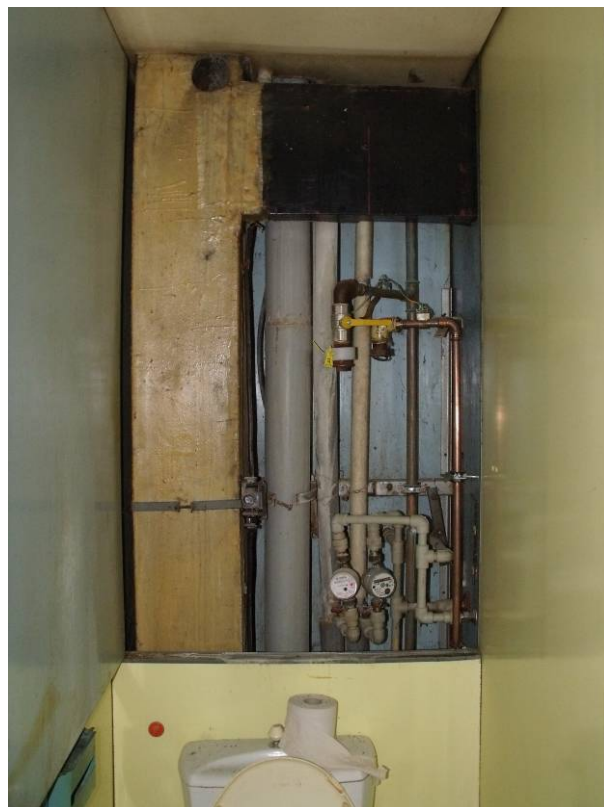
Pohled do instalační šachty za klozetem.

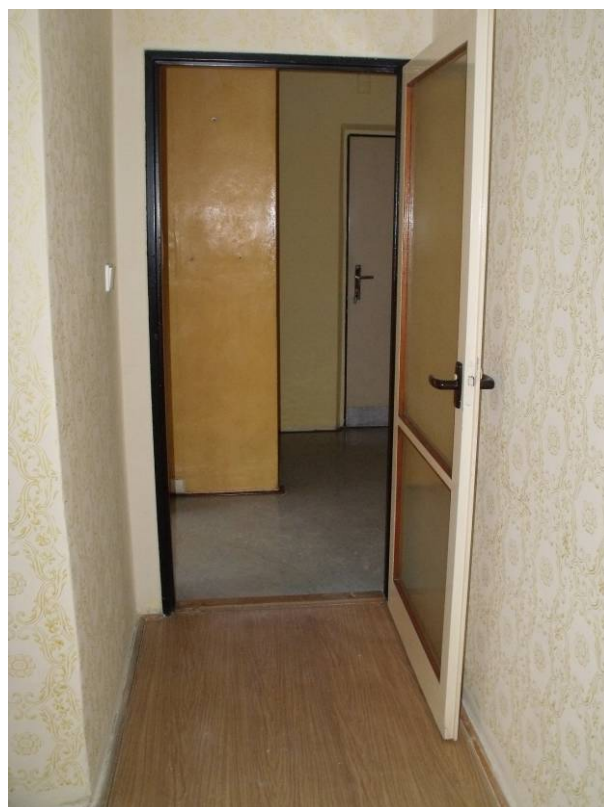
Pohled z ložnice 06 do předsíně.

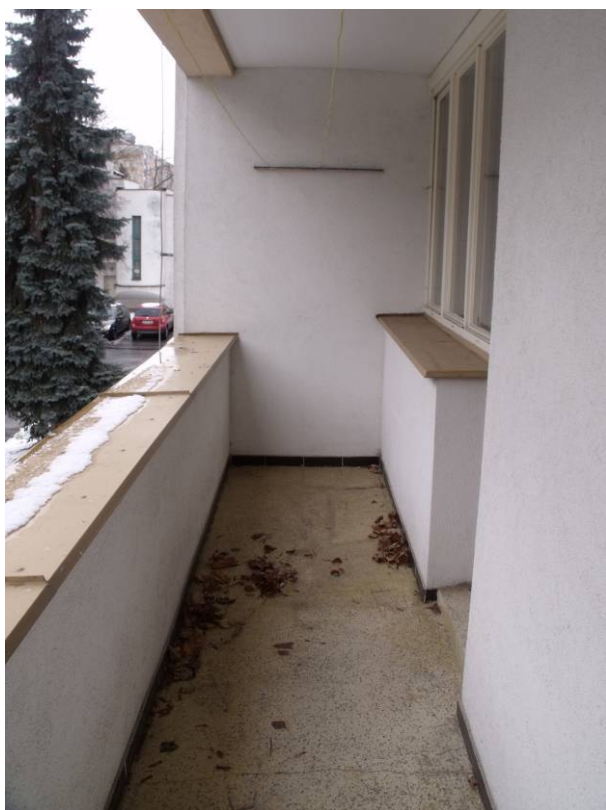
Lodžie

Bytová lodžie: Konstrukce bytové lodžie byly pravděpodobně opraveny v rámci zateplení obvodového pláště. Na podlaze lodžie je provedena betonová mazanina s nátěrem a sokl s náběhem. Konstrukce zábradlí provedena zděná nebo z typových prefabrikovaných panelů soustavy HK.

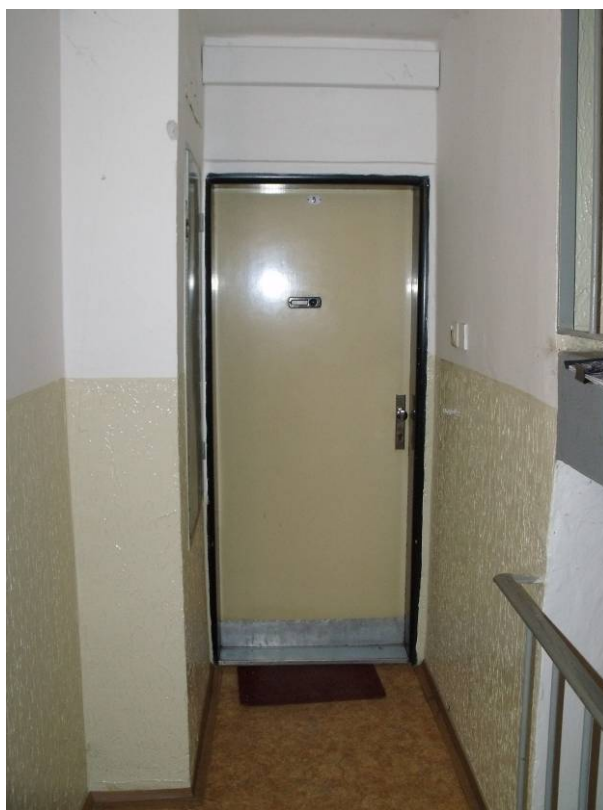
Vstupní dveře do bytu – pohled z chodby.
