HLAVNÍ PROJEKTANT	HMPtop s.r.o., JIŽNÍ 870, 500 03 HRADEC KRÁLOVÉ	
VEDOUČÍ PROJEKTANT	ING. MILOŠ PAŘÍZEK	
MÍSTO STAVBY	VARŠAVSKÁ Č.P. 213, 530 09 PARDUBICE	
OBJEDNATEL PD	STATUTÁRNÍ MĚSTO PARDUBICE ZASTOUPENÉ RFP, a.s.	
PASPORTIZACE A STAVEBNÍ OPRAVY BYTU Č.14, VARŠAVSKÁ Č.P. 213, PARDUBICE	ČÍSLO ZAKÁZKY	HMP2013-46-1000
	DRUH PD	DOKUMENTACE PRO VÝBĚR DODAVATELE
	DATUM	12/2013
	MĚŘÍTKO	
TECHNICKÁ ZPRÁVA STÁVAJÍCÍHO STAVU + FOTODOKUMENTACE	OZNAČENÍ VÝKRESU	01

TECHNICKÁ ZPRÁVA STÁVAJÍCÍHO STAVU A FOTODOKUMENTACE

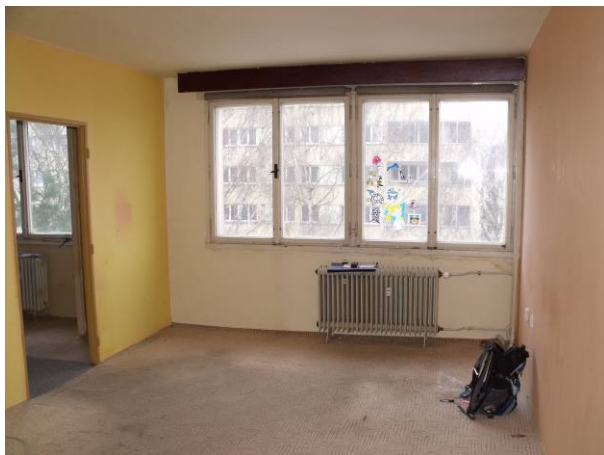
Obývací pokoj, vlevo vstup do kuchyně.

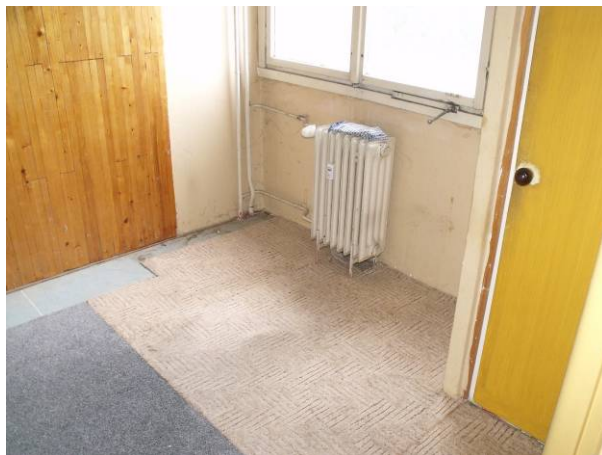
Kuchyně – vpravo spižňová skříň.

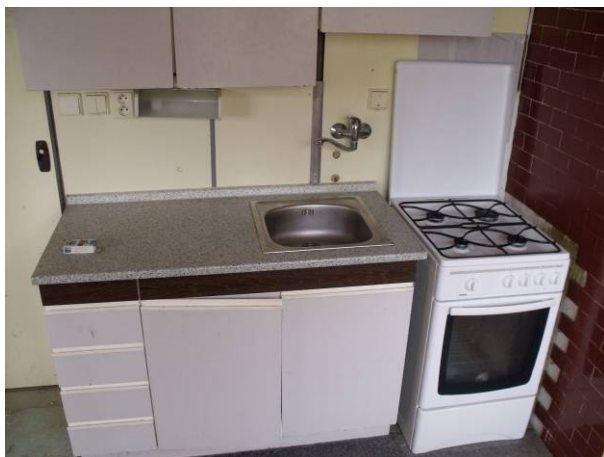
Kuchyň, kuchyňská linka, vpravo za linkou kombinovaný sporák.

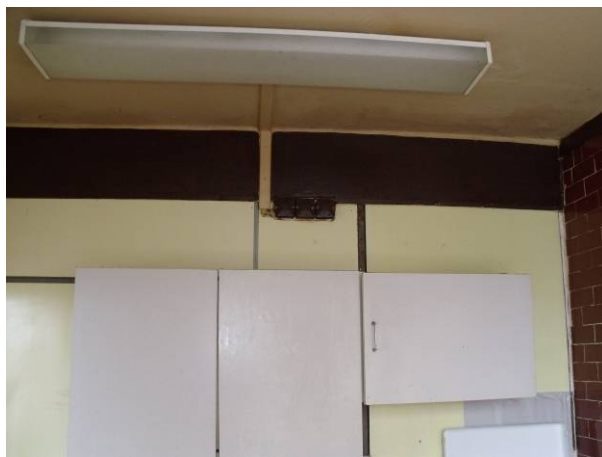
Prostor nad kuchyňskou linkou.

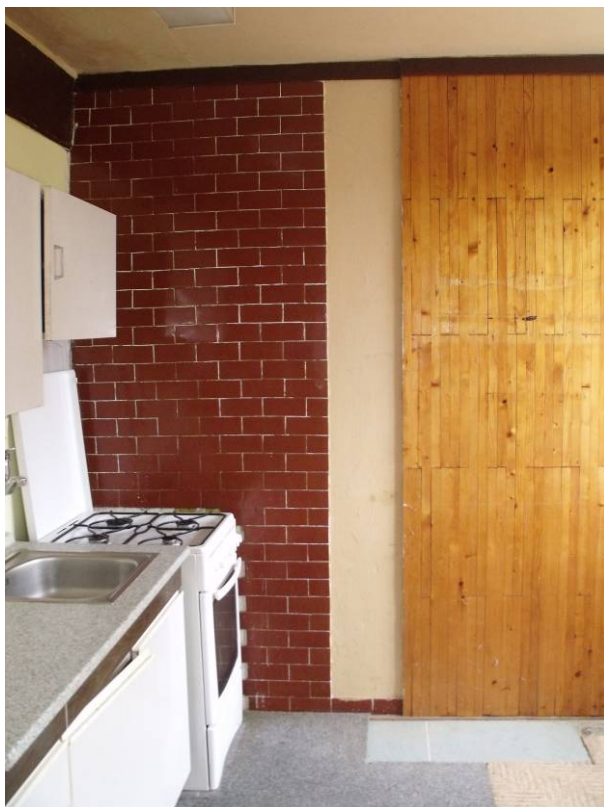
Keramický obklad v kuchyni za sporákem.

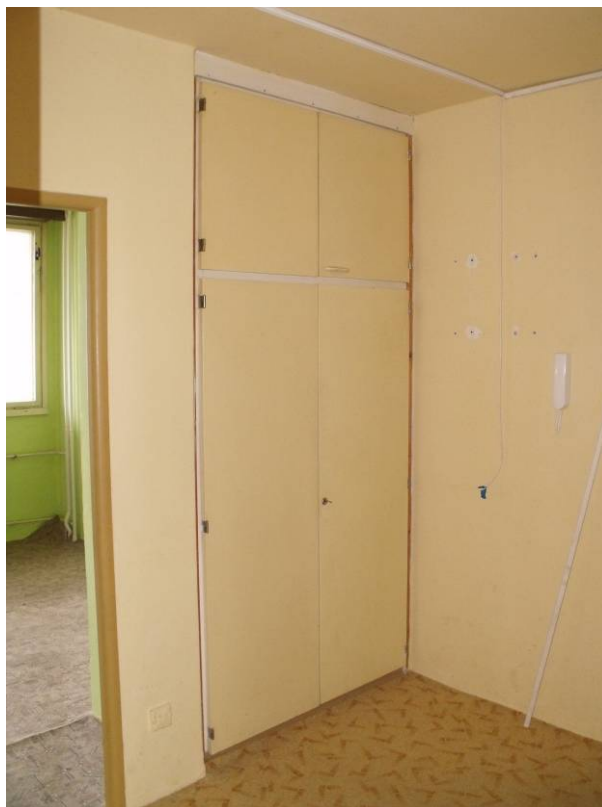
Vestavěná skříň v předsíni.

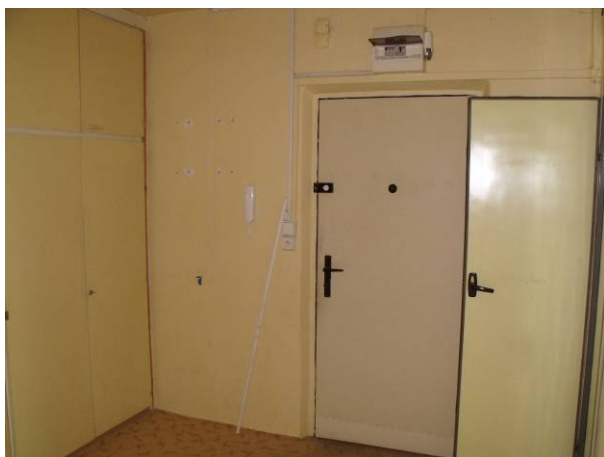
Vstupní dveře do bytu – pohled z před síně.

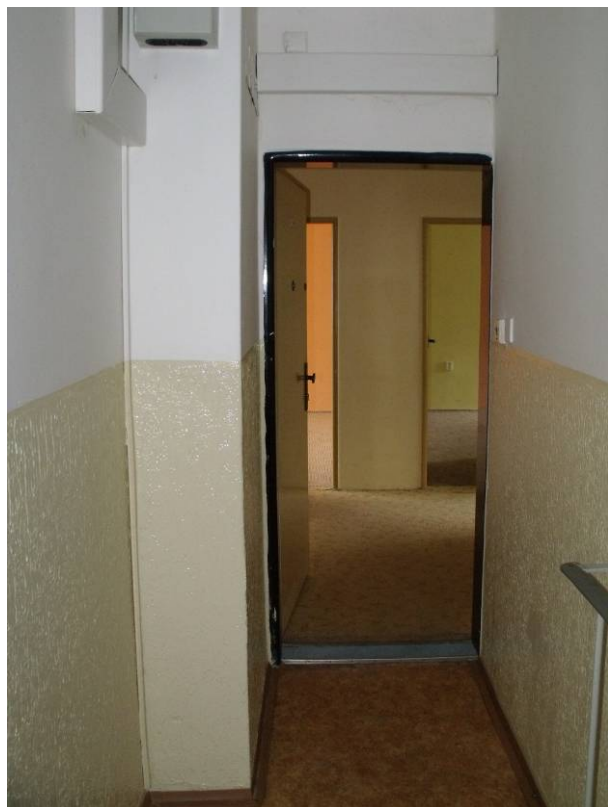
Vstupní dveře do bytu – pohled z chodby.

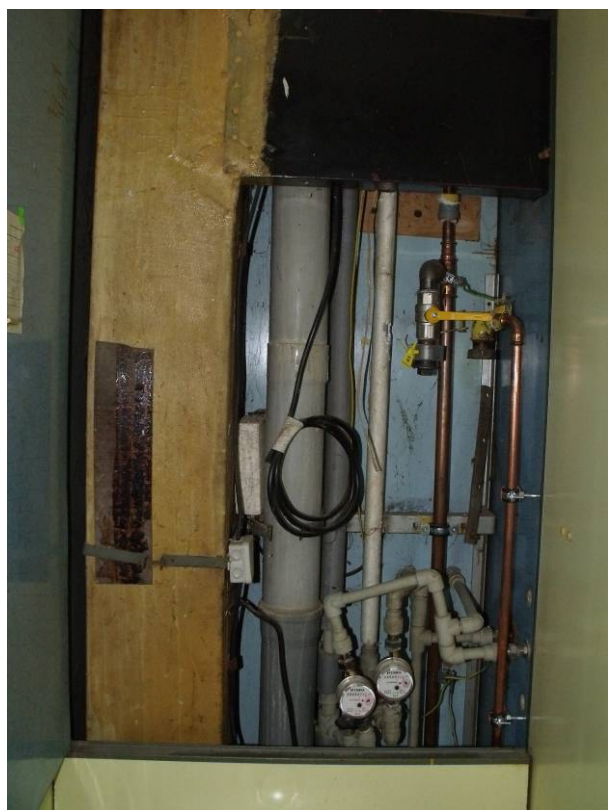
Instalační šachta za klozetem.
