PROJEKT s.r.o. E. BENEŠE 577, 500 12 HRADEC KRÁLOVÉ e-mail: hm-projekt@volny.cz, TEL: 776630033	
VEDOUČÍ PROJEKTANT	ING. ALEŠ HOLEMÝ		
OBJEDNATEL PD	STATUTÁRNÍ MĚSTO PARDUBICE; IČ: 00274046 PERNŠTÝNSKÉ NÁMĚSTÍ 1, 530 21 PARDUBICE		
PASPORTIZACE A STAVEBNÍ OPRAVY BYTU Č.14, K ROZVODNĚ Č.P. 97, PARDUBICE		ČÍSLO ZAKÁZKY	HM2015-06-301
		DRUH PD	DPS
		DATUM	08/2015
		MĚŘÍTKO	
TECHNICKÁ ZPRÁVA STÁVAJÍCÍHO STAVU + FOTODOKUMENTACE		OZNAČENÍ VÝKRESU	01

TECHNICKÁ ZPRÁVA STÁVAJÍCÍHO STAVU A FOTODOKUMENTACE

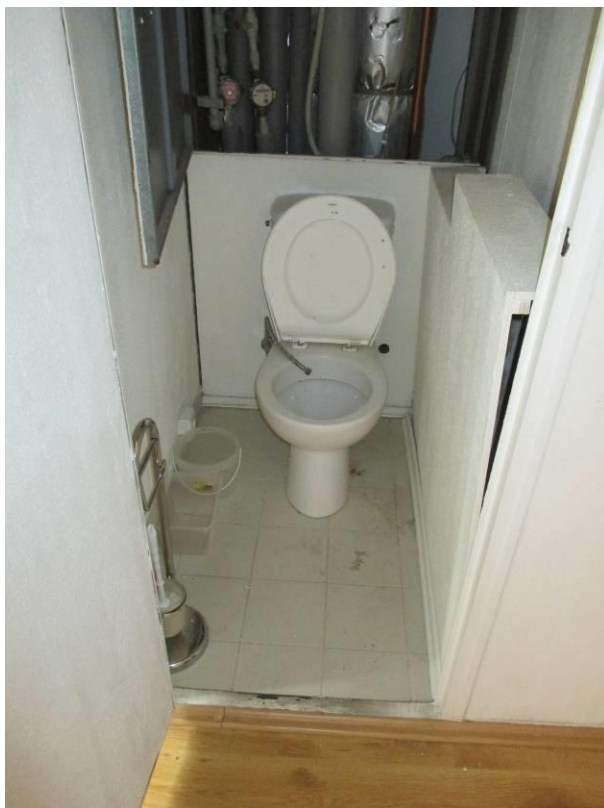
WC, klozet.

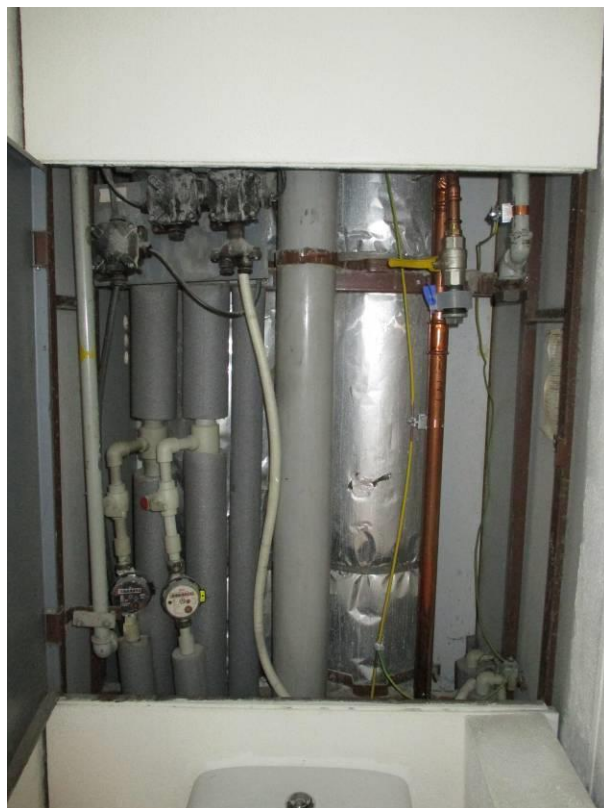
Pohled do instalační šachty za klozetem.

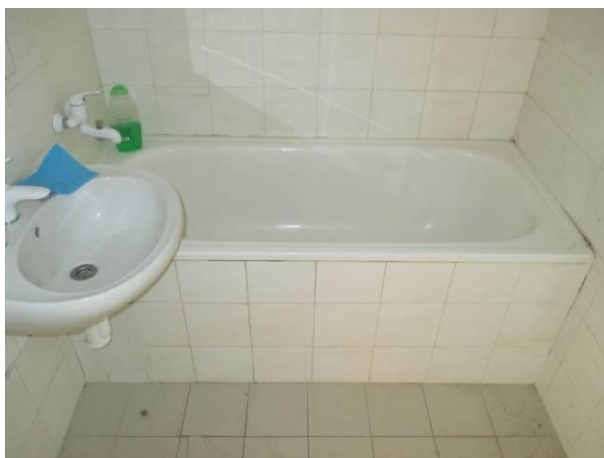
Vana a umyvadlo v koupelně.

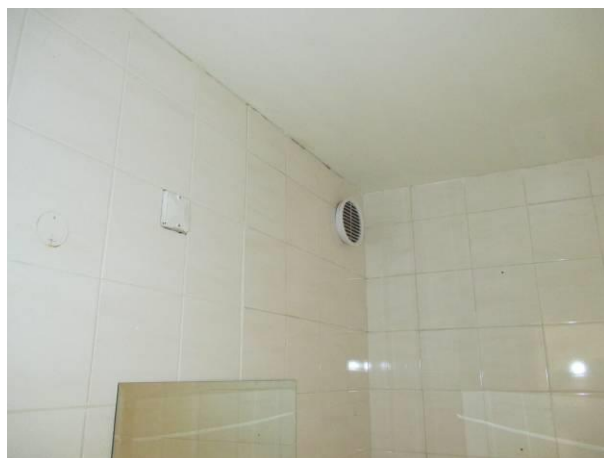
Stěny a pohled nad vanou, v rohu odvětrávací mřížka.

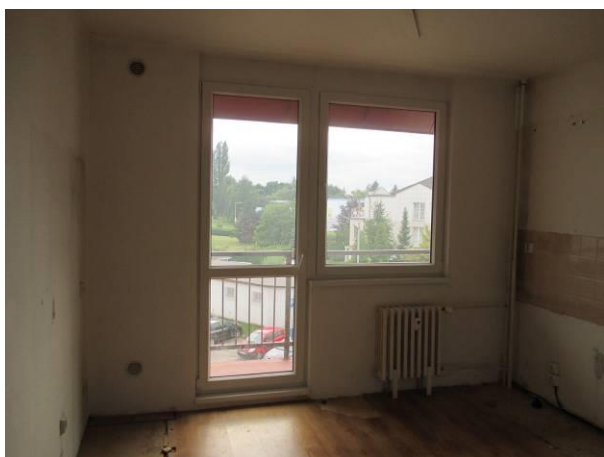
Pohled z předsíně do kuchyně.

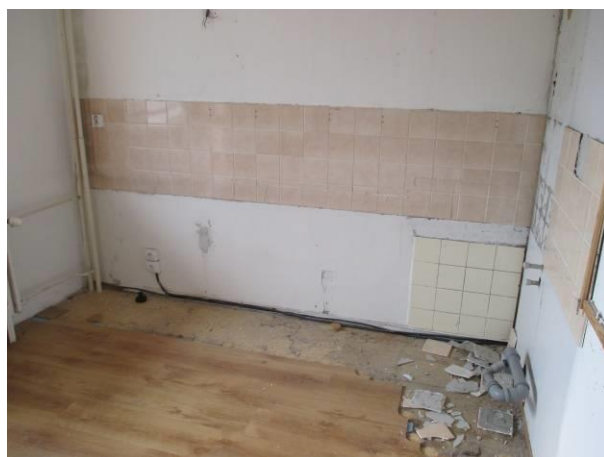
Keramický obklad v kuchyni.

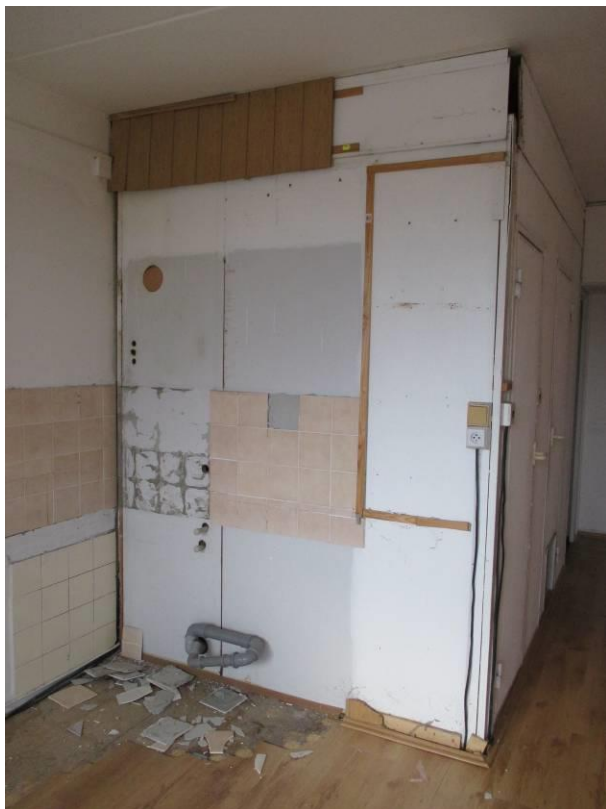
Pohled z kuchyně na bytové jádro.

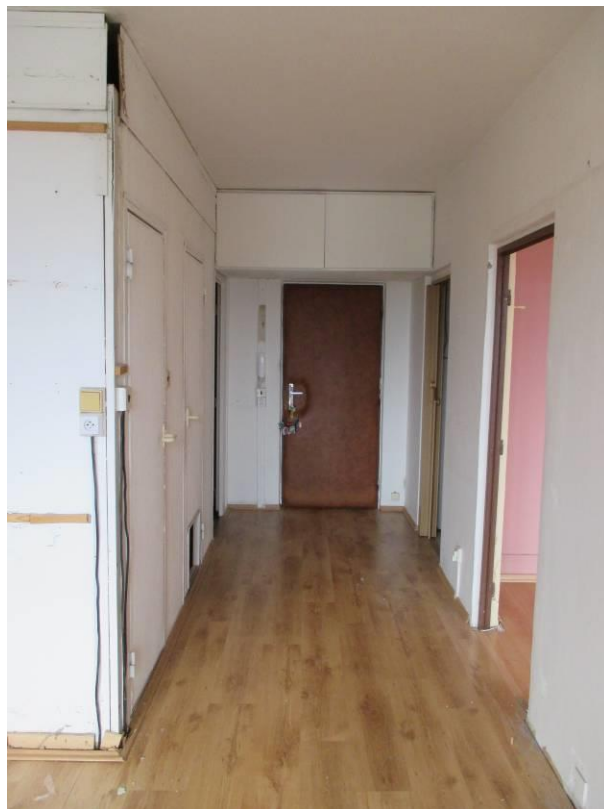
Pohled z kuchyně do předsíně.

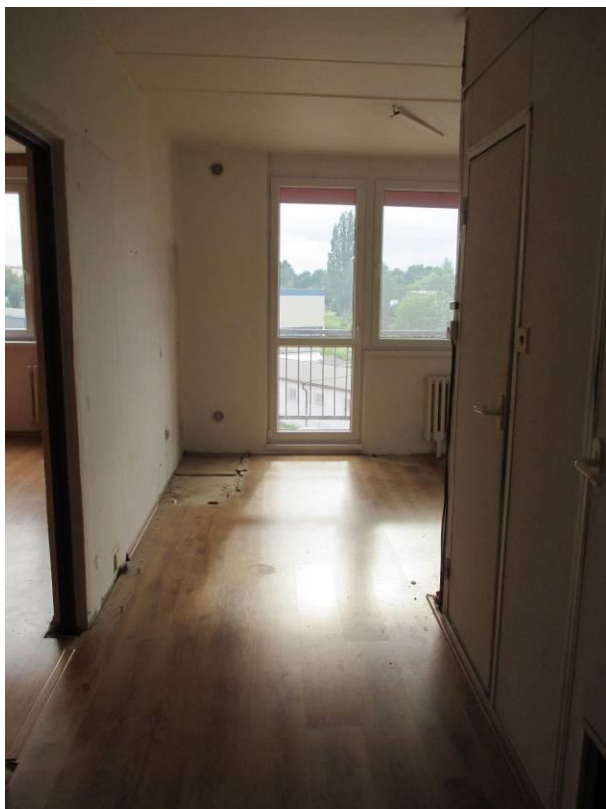
Pohled předsíně do kuchyně.

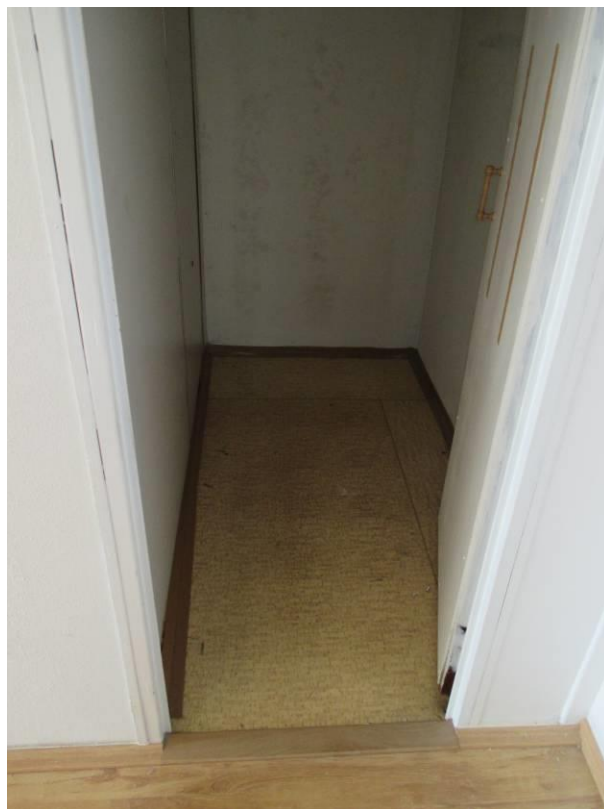
Pohled z předsíně do komory.

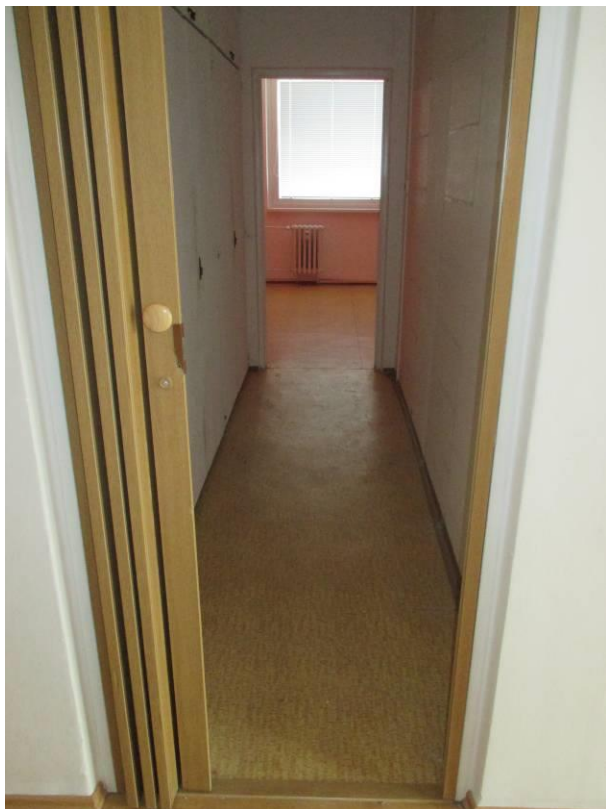
Pohled z předsíně do chodby.

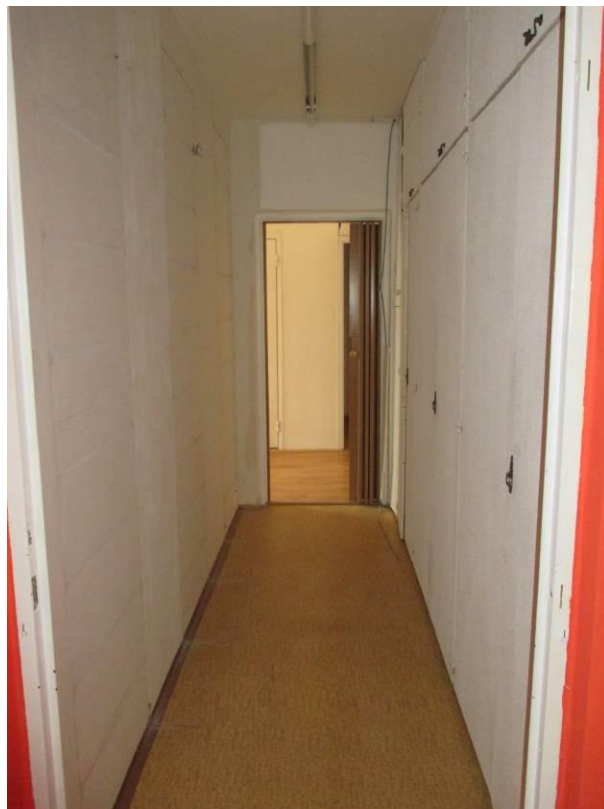
Pohled z ložnice do chodby.

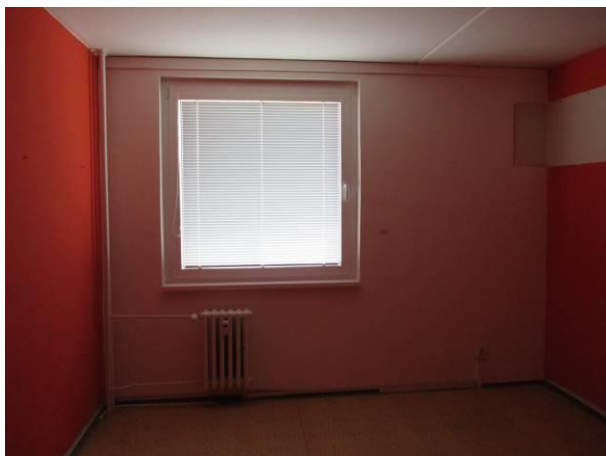
Ložnice za chodbou.

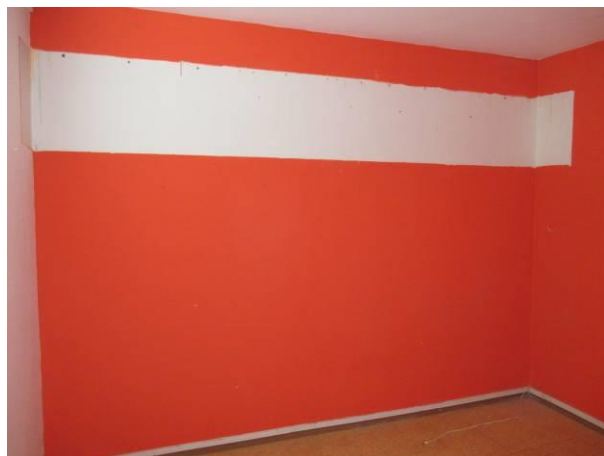
Ložnice za chodbou, pohled od okna.

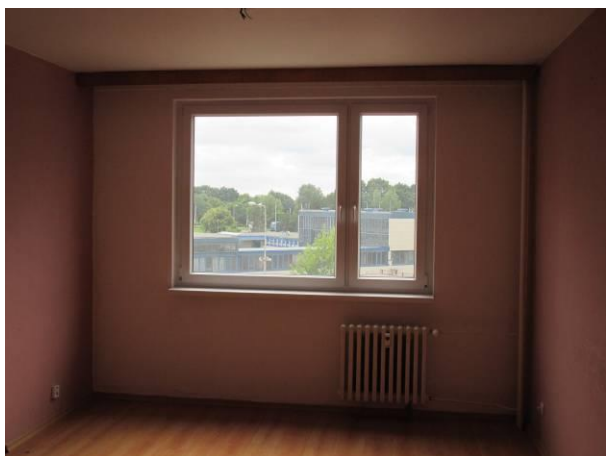
Obývací pokoj.

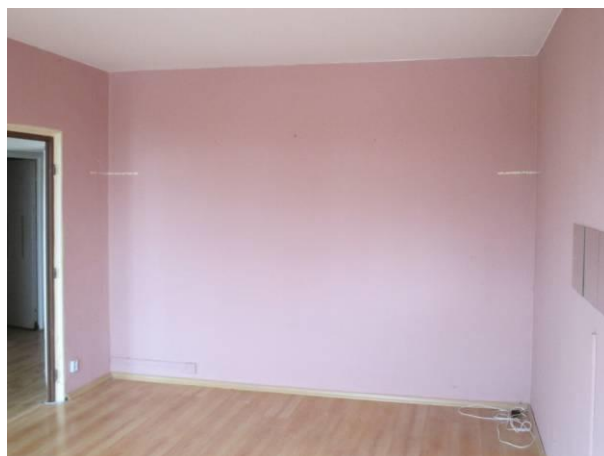
Obývací pokoj, pohled od okna.

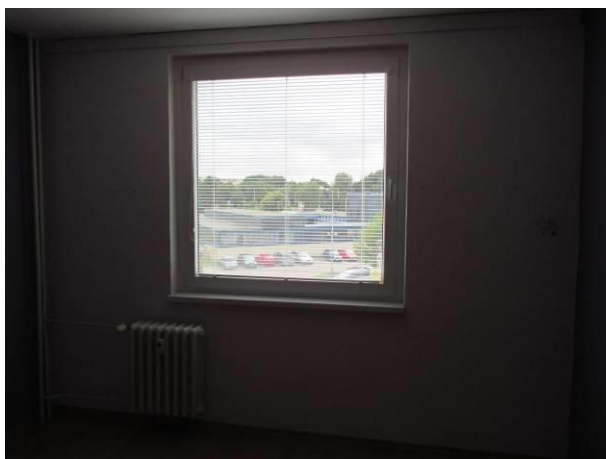
Ložnice za obývacím pokojem.

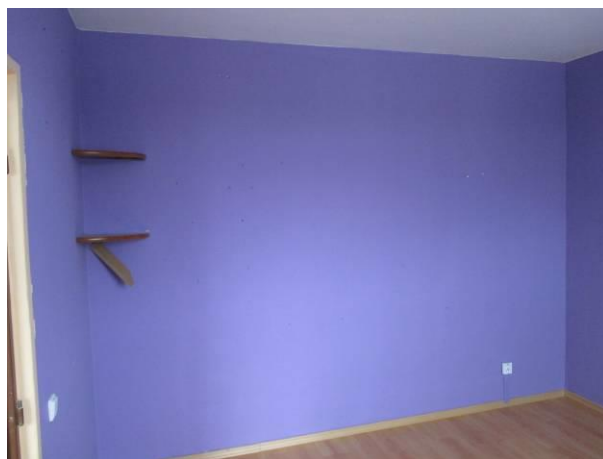
Ložnice za obývacím pokojem, pohled od okna.
