HLAVNÍ PROJEKTANT	HM-PROJEKT s.r.o., E. BENEŠE 577, 500 12 HRADEC KRÁLOVÉ; IČ: 27470644	 
VEDOUcí PROJEKTANT	ING. ALEŠ HOLEMÝ	
OBJEDNATEL PD	STATUTÁRNÍ MĚSTO PARDUBICE; IČ: 00274046 PERNSTÝNSKÉ NÁMĚSTÍ 1, 530 21 PARDUBICE

<b>PASPORTIZACE A STAVEBNÍ OPRAVY BYTU Č.3, OHRAZENICKÁ Č.P. 162, PARDUBICE</b>	ČÍSLO ZAKÁZKY	HM2015-06-311
	DRUH PD	DPS
	DATUM	08/2015
	MĚŘÍTKO	
<b>TECHNICKÁ ZPRÁVA STÁVAJÍCÍHO STAVU + FOTODOKUMENTACE</b>	OZNAČENÍ VÝKRESU	<b>01</b>

# TECHNICKÁ ZPRÁVA STÁVAJÍCÍHO STAVU A FOTODOKUMENTACE

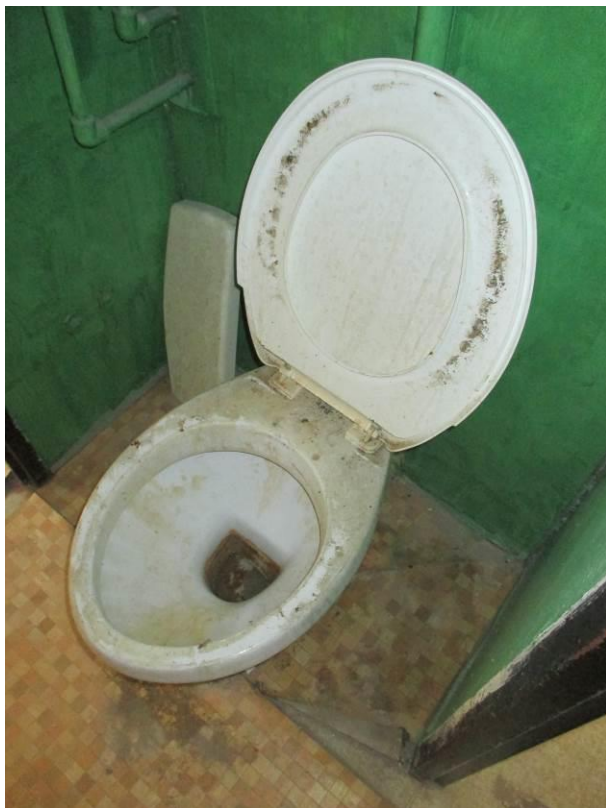
WC, klozet.

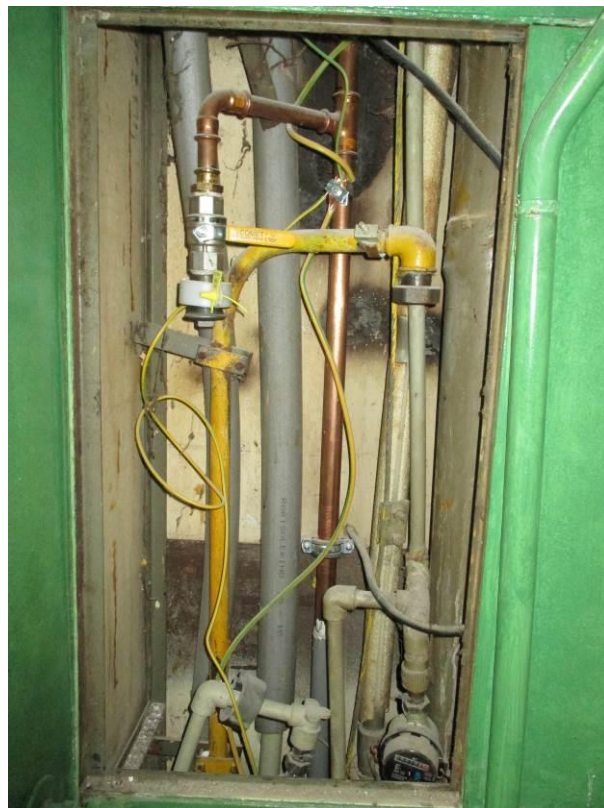
Pohled do instalačního jádra.

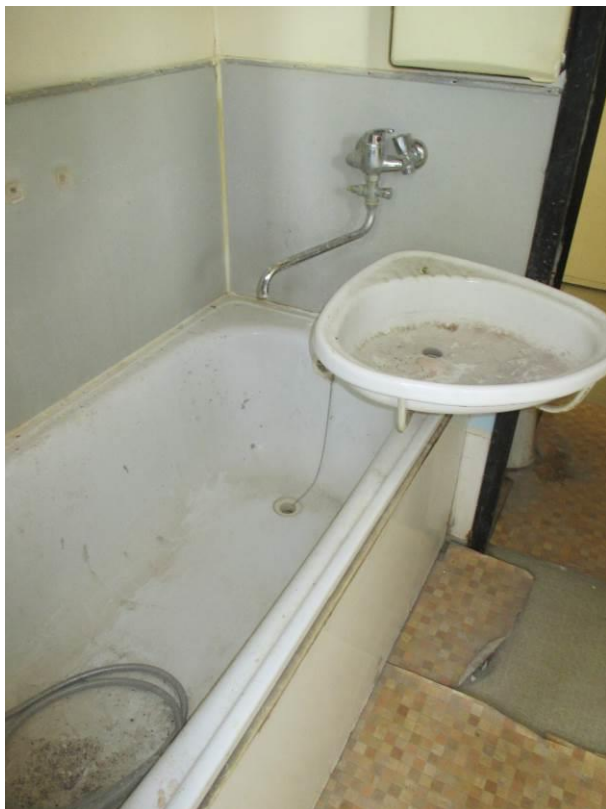
Vana v koupelně.

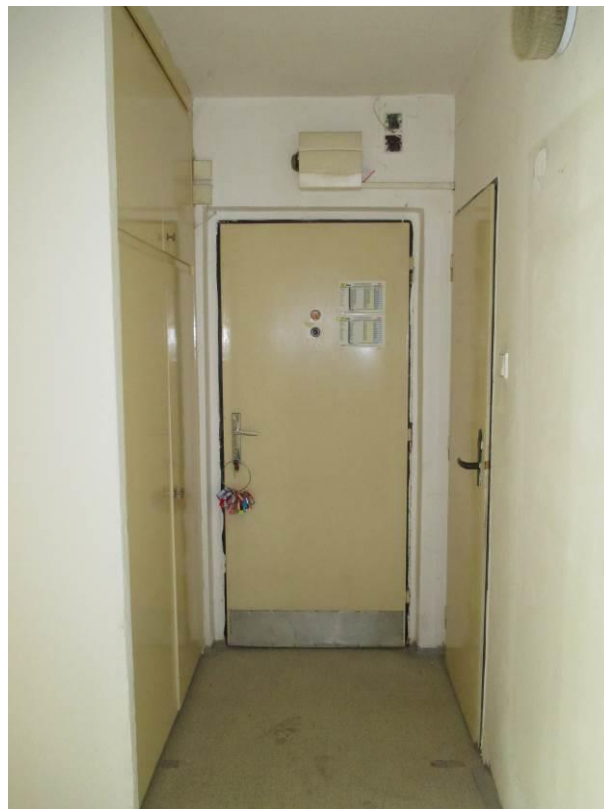
Pohled z ložnice do předsíně a na vstupní dveře.

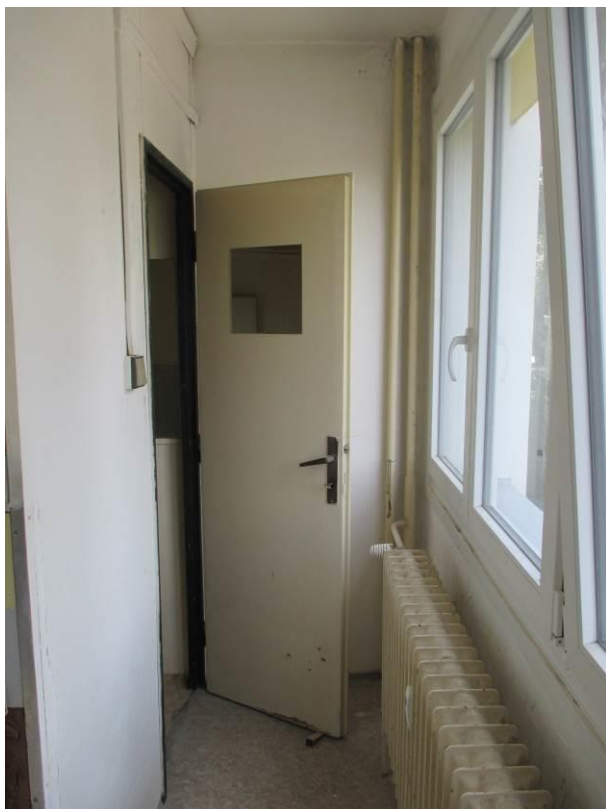
Pohled z kuchyně na dveře do koupelny.

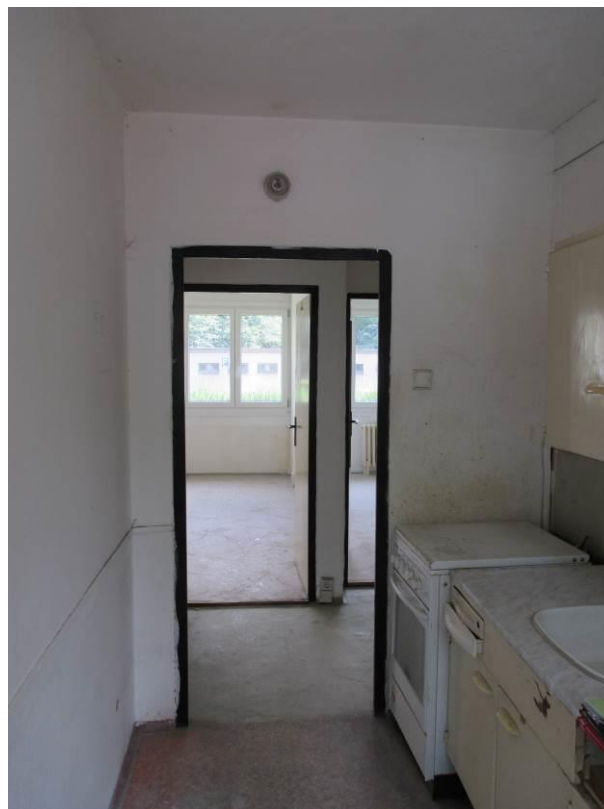
Pohled z kuchyně do předsíně.

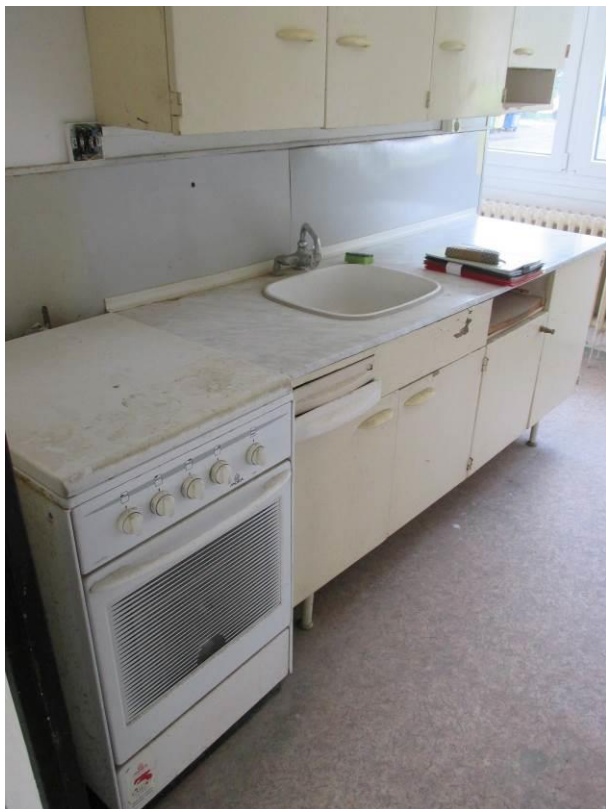
Kuchyňská linka a sporák.

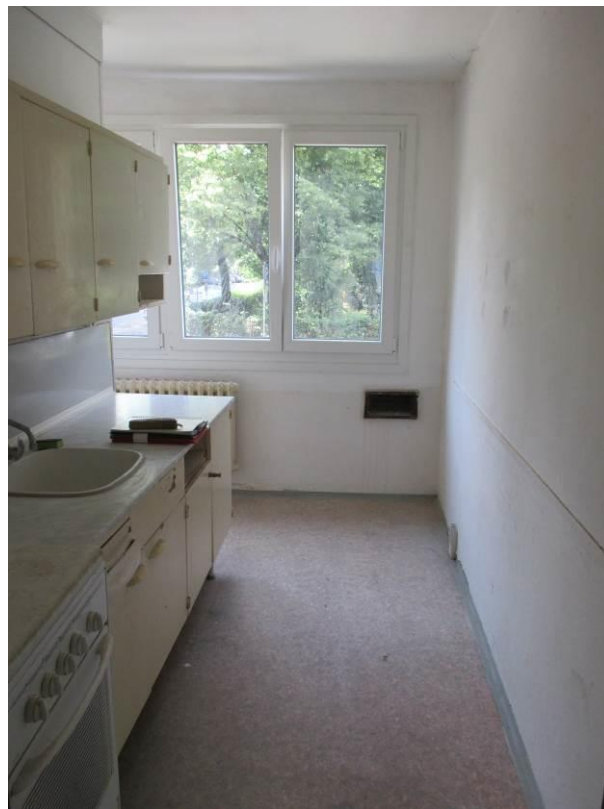
Pohled z předsíně do kuchyně.

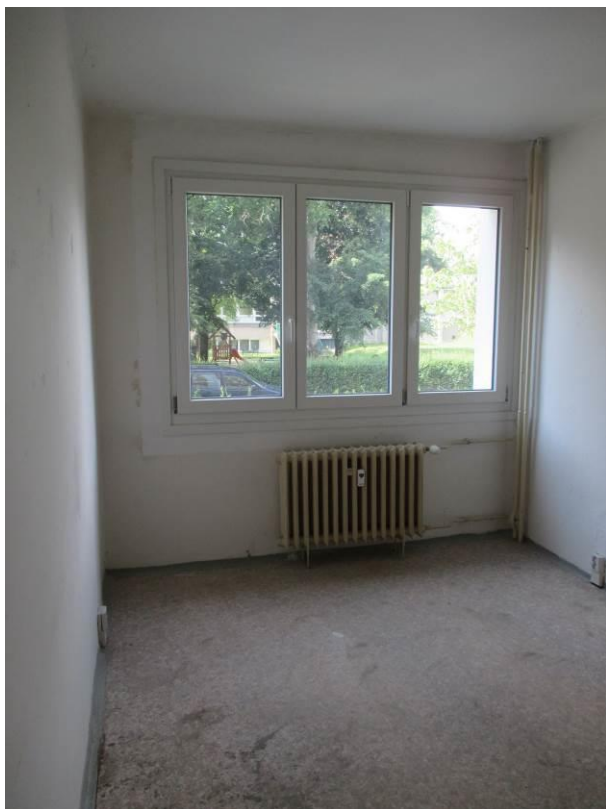
Ložnice vedle kuchyně.

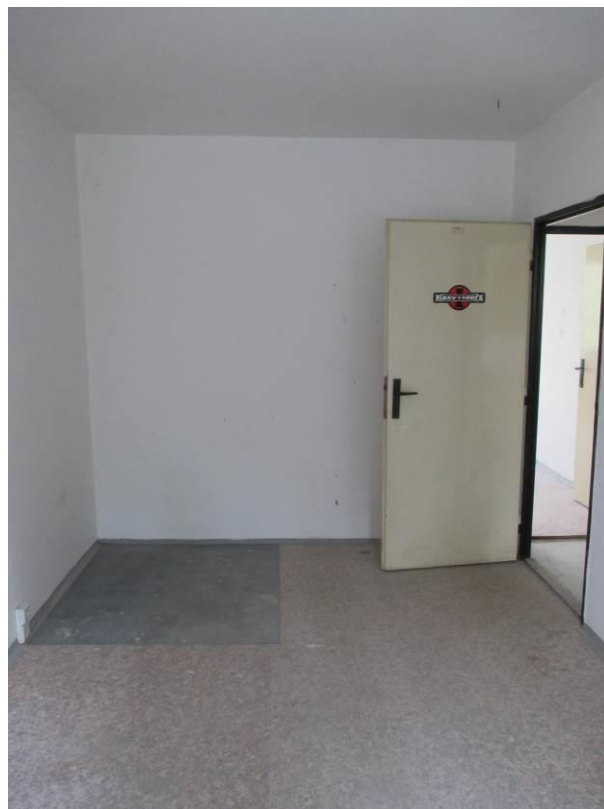
Ložnice vedle kuchyně, pohled od okna do místnosti.

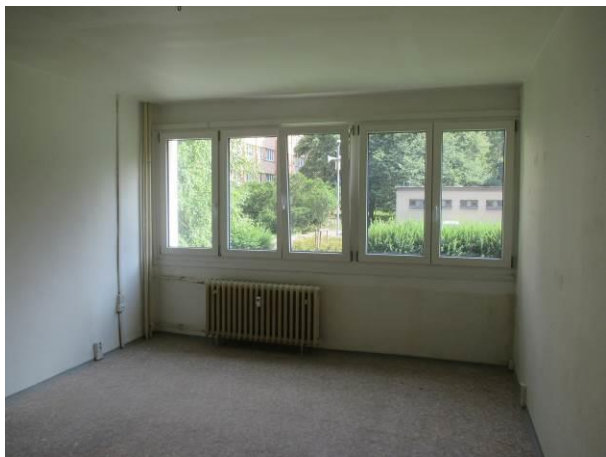
Obývací pokoj, pohled z předsíně.

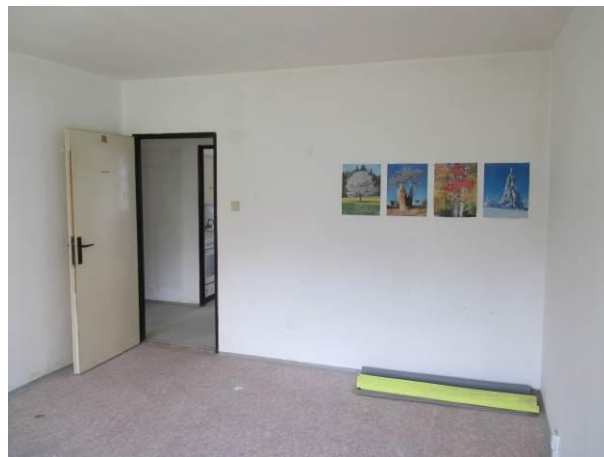
Obývací pokoj, pohled od okna do místnosti.

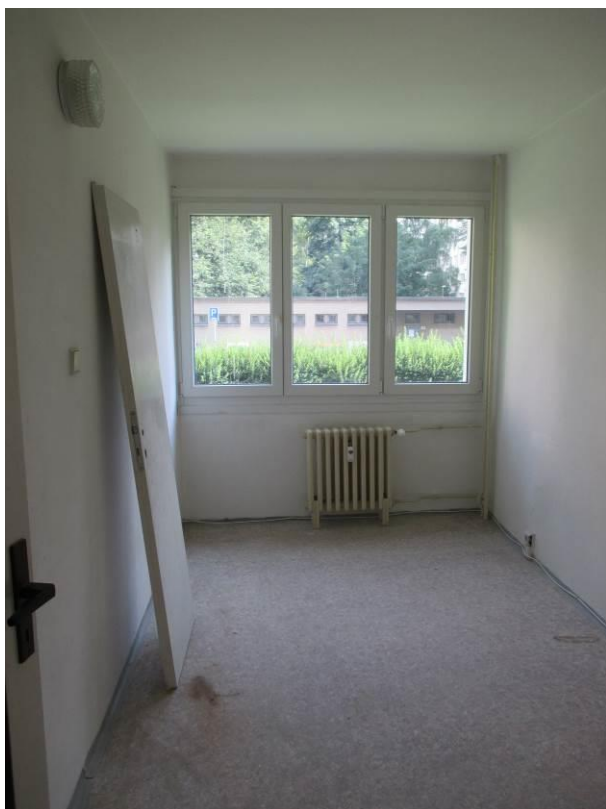
Ložnice vedle obývacího pokoje.

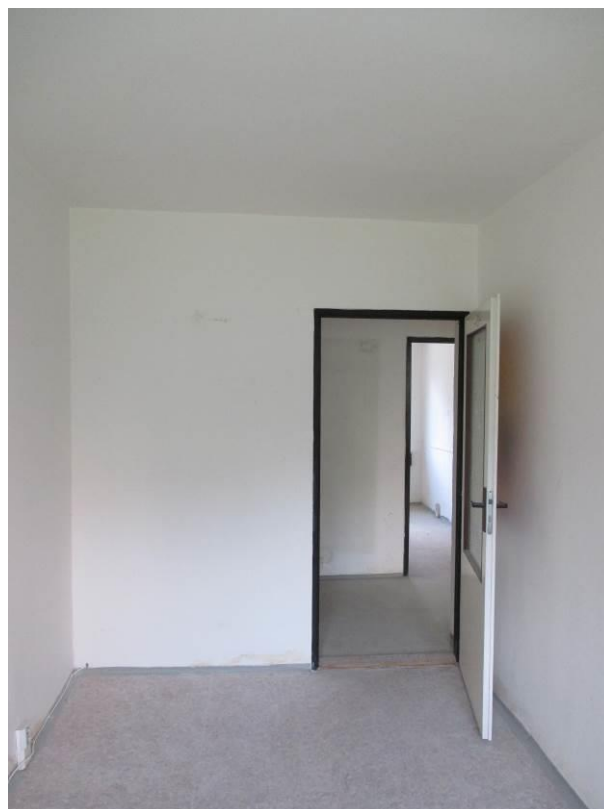
Ložnice vedle obývacího pokoje, pohled od okna do místnosti
