<b>PASPORTIZACE A STAVEBNÍ OPRAVY BYTU Č.11, OHRAZENICKÁ Č.P. 161, PARDUBICE</b>	ČÍSLO ZAKÁZKY	HM2015-06-309
	DRUH PD	DPS
	DATUM	08/2015
	MĚŘÍTKO	
<b>TECHNICKÁ ZPRÁVA STÁVAJÍCÍHO STAVU + FOTODOKUMENTACE</b>	OZNAČENÍ VÝKRESU	<b>01</b>

# TECHNICKÁ ZPRÁVA STÁVAJÍCÍHO STAVU A FOTODOKUMENTACE

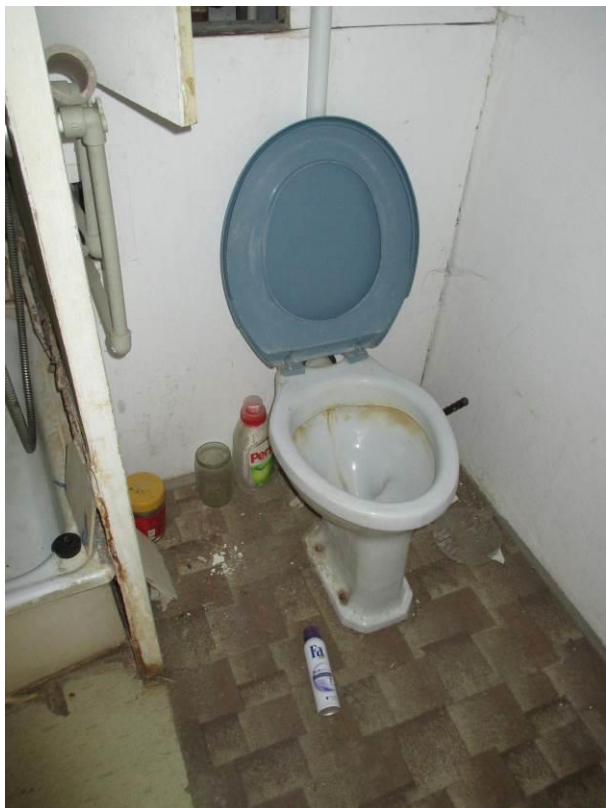
WC, klozet.

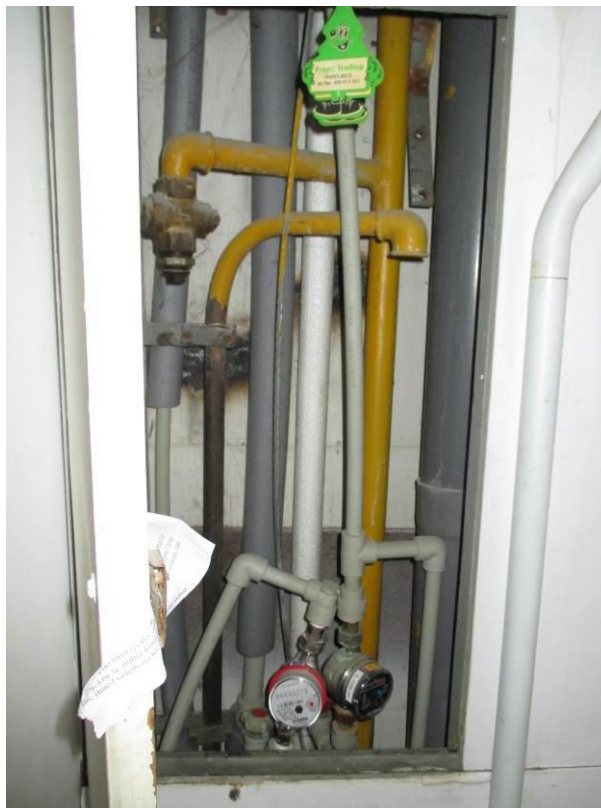
Prostor za WC, pohled do instalační šachty.

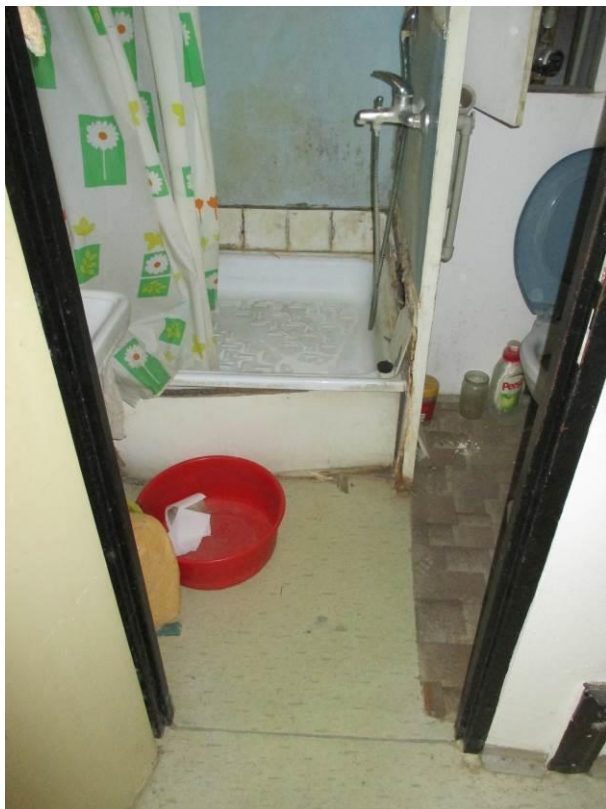
Pohled z předsíně do koupelny, vzadu sprchová vana.

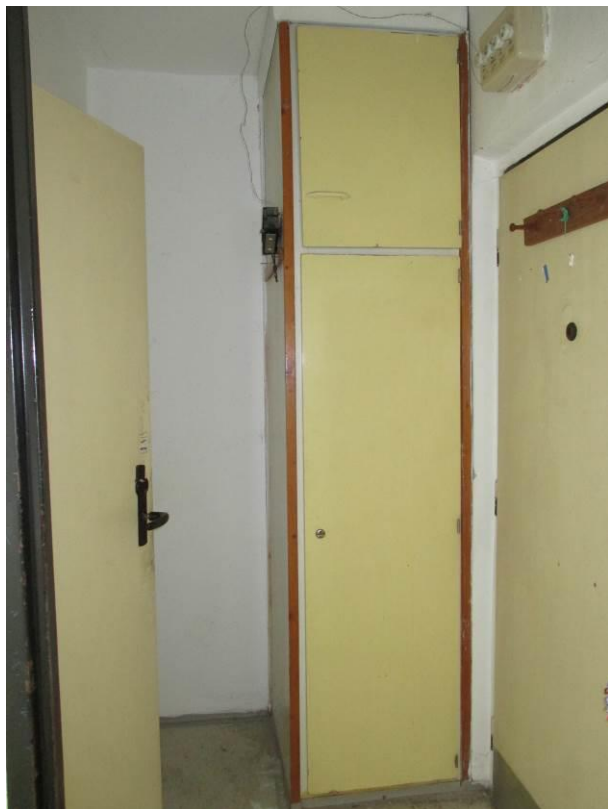
Pohled z obytného prostoru do předsíně, vzadu vestavěná skříň.

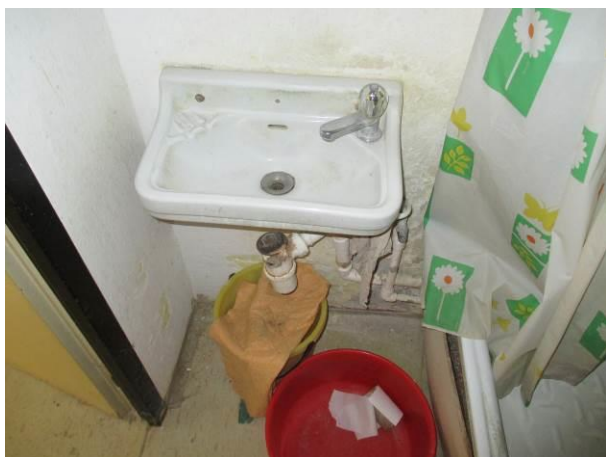
Umyvadlo v koupelně.

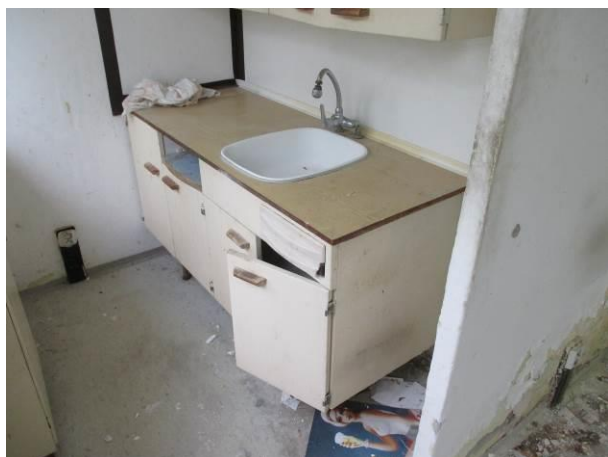
Kuchyňská linka.

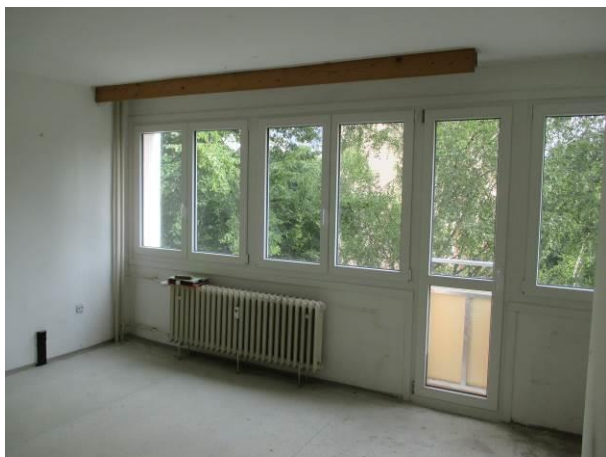
Pohled z předsíně do obytného prostoru.

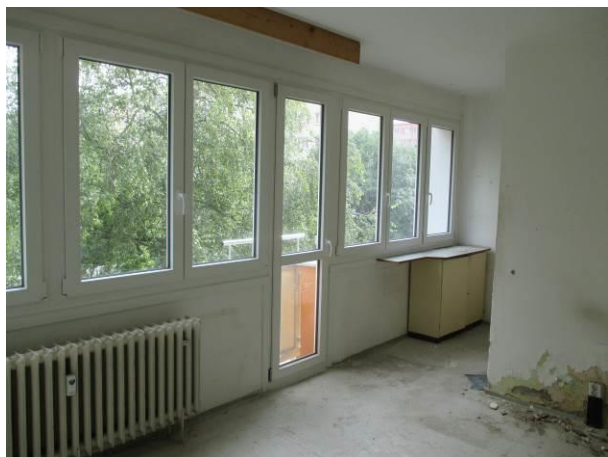
Pohled z obytného prostoru směrem ke kuchyňskému koutu.

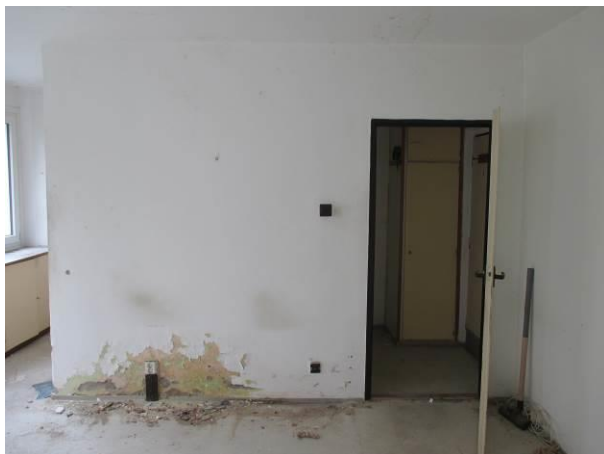
Pohled z obytného prostoru na dělicí příčku, vlevo dole značné poškození vlhkostí.

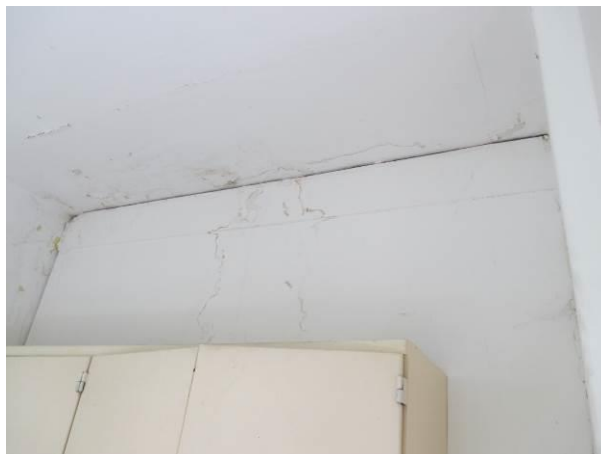
Prostor nad kuchyňskou linkou, stěna i strop poškozeny vlhkostí.

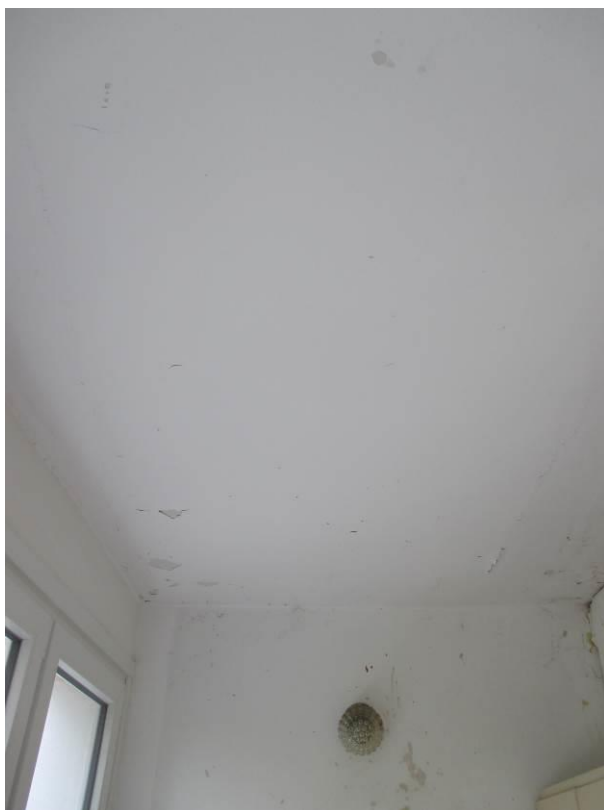
Pohled na strop nad kuchyňským koutem, viditelné poškození vlhkostí.

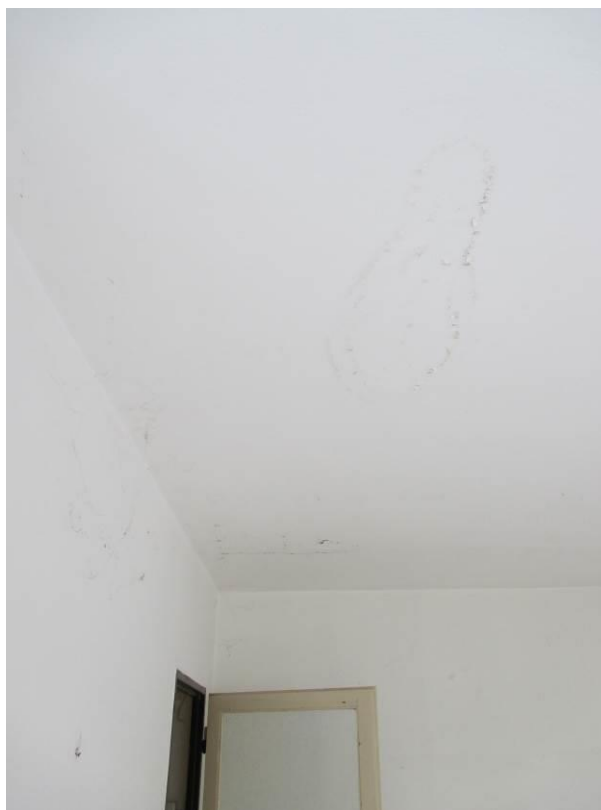
Pohled na strop nad obytným prostorem, viditelné poškození vlhkostí.
