HLAVNÍ PROJEKTANT	HM-PROJEKT s.r.o., E. BENEŠE 577, 500 12 HRADEC KRÁLOVÉ; IČ: 27470644

VEDOUČÍ PROJEKTANT	ING. ALEŠ HOLEMÝ	
OBJEDNATEL PD	STATUTÁRNÍ MĚSTO PARDUBICE; IČ: 00274046 PERNSTÝNSKÉ NÁMĚSTÍ 1, 530 21 PARDUBICE

PASPORTIZACE A STAVEBNÍ OPRAVY BYTU Č.18, OHRAZENICKÁ Č.P. 163, PARDUBICE	ČÍSLO ZAKÁZKY	HM2015-06-315
	DRUH PD	DPS
	DATUM	08/2015
	MĚŘÍTKO	
TECHNICKÁ ZPRÁVA STÁVAJÍCÍHO STAVU + FOTODOKUMENTACE	OZNAČENÍ VÝKRESU	01

TECHNICKÁ ZPRÁVA STÁVAJÍCÍHO STAVU A FOTODOKUMENTACE

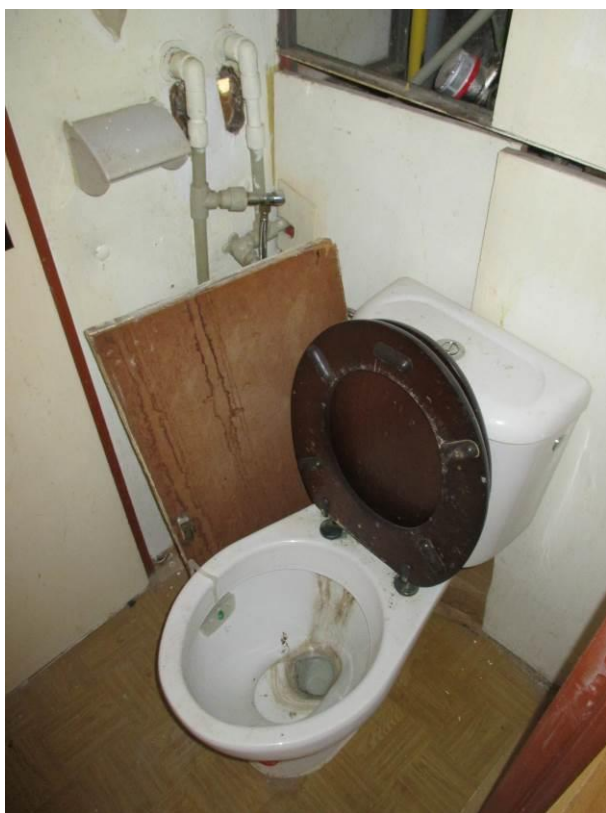
WC, klozet.

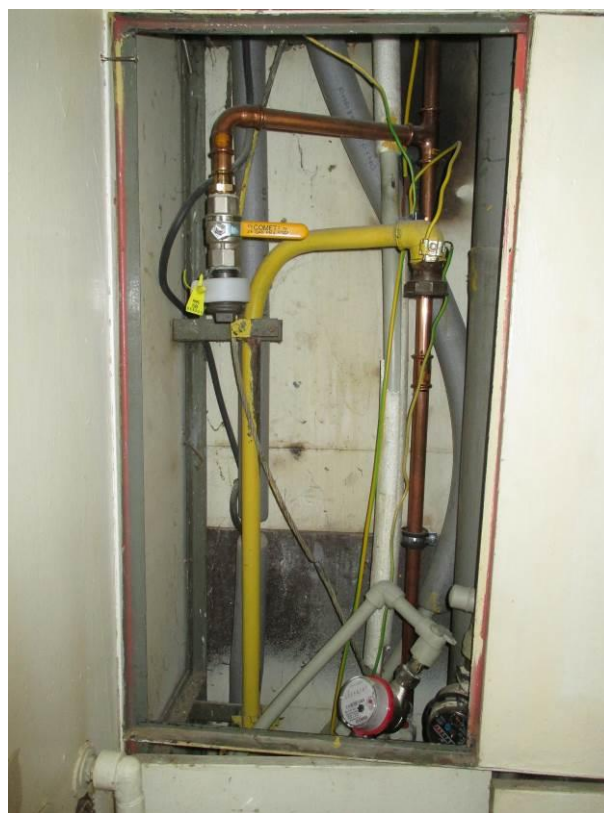
Pohled do instalačního jádra.

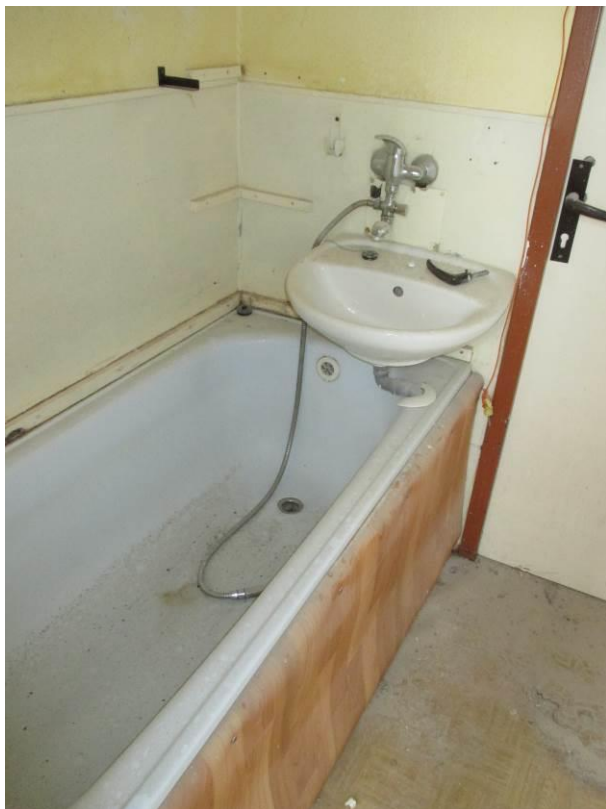
Vana v koupelně.

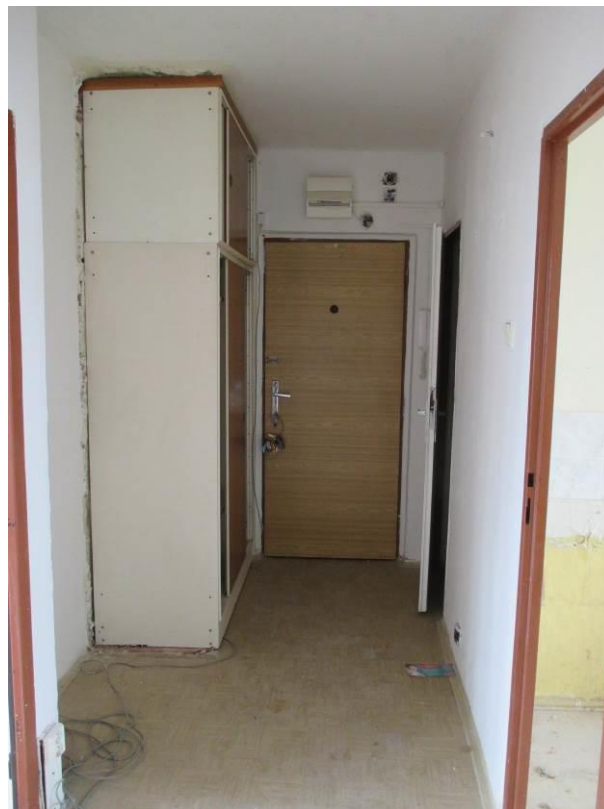
Pohled z ložnice do předsíně a na vchodové dveře.

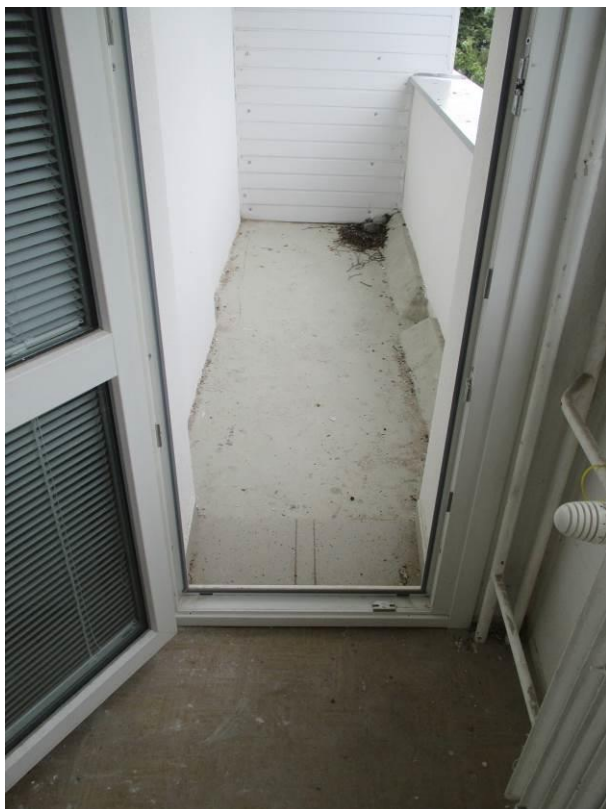
Pohled z kuchyně do lodžie.

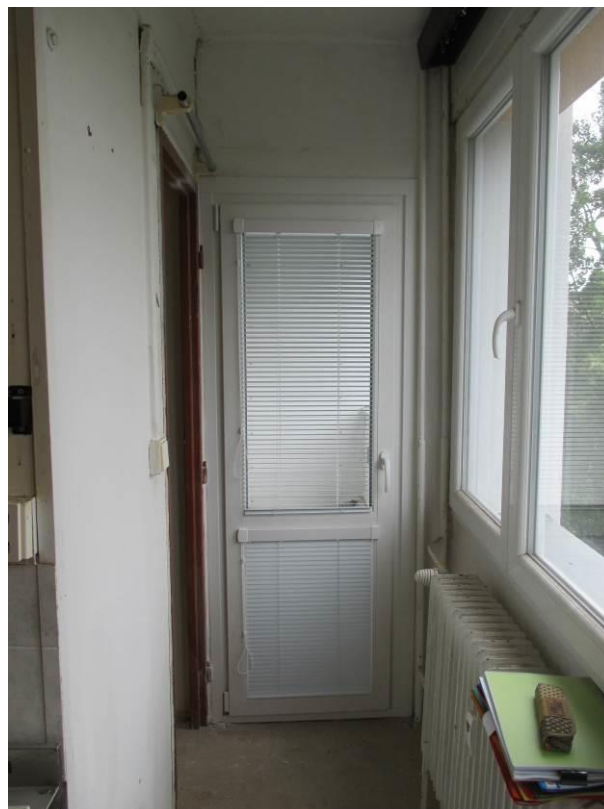
Pohled z kuchyně na balkónové dveře.

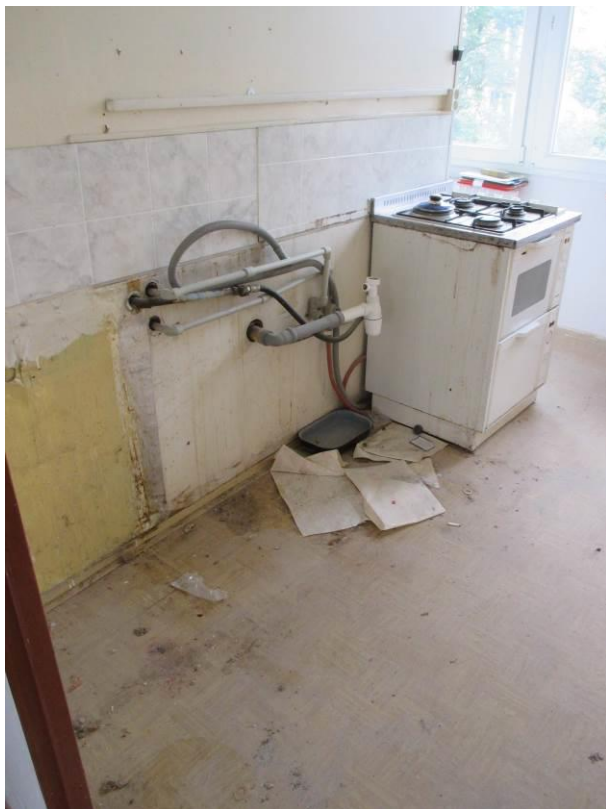
Absentující kuchyňská linka a sporák.

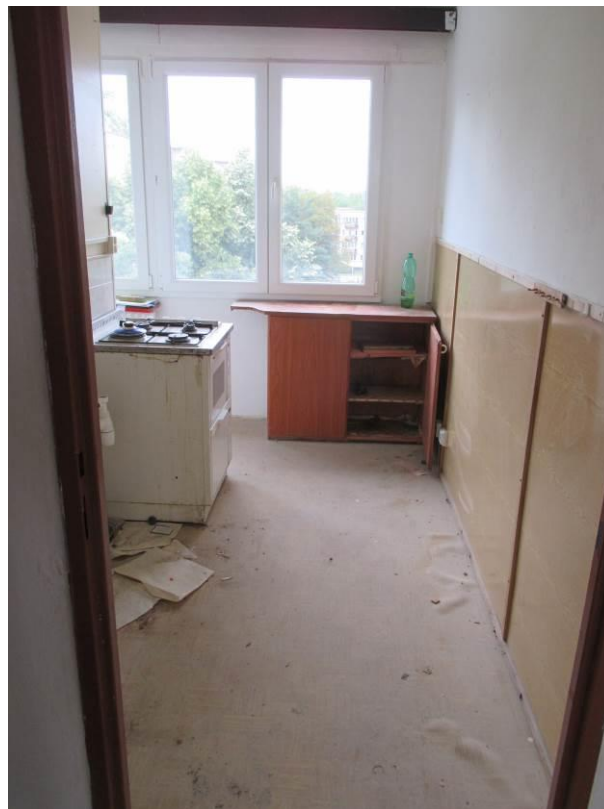
Pohled z předsíně do kuchyně, vpravo umakartový obklad.

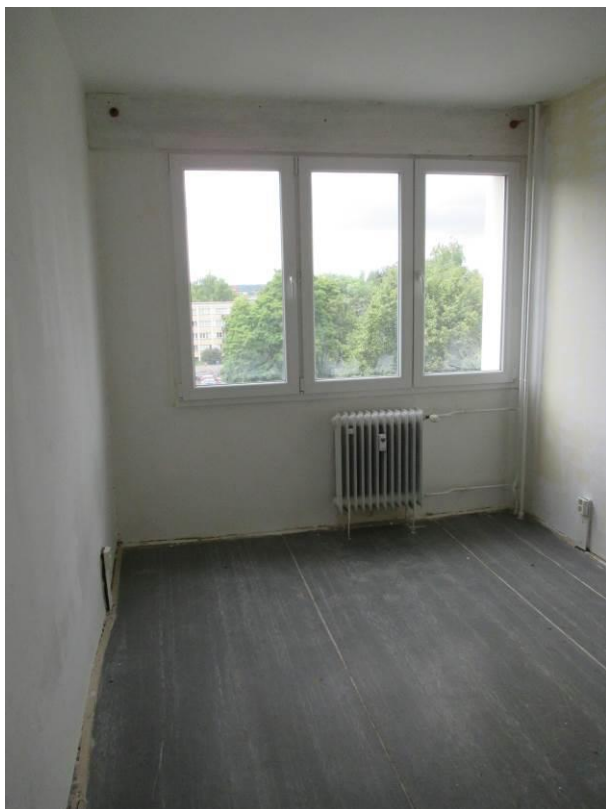
Ložnice vedle kuchyně.

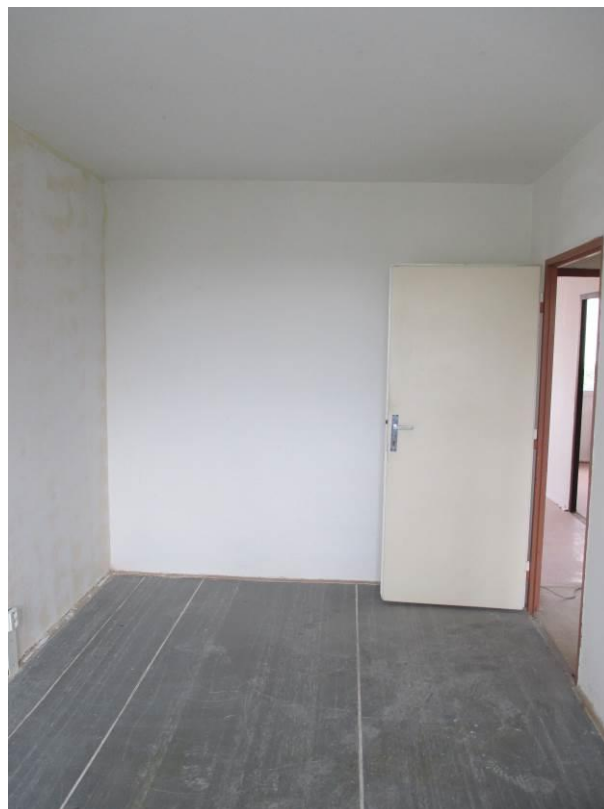
Ložnice vedle kuchyně, pohled od okna do místnosti.

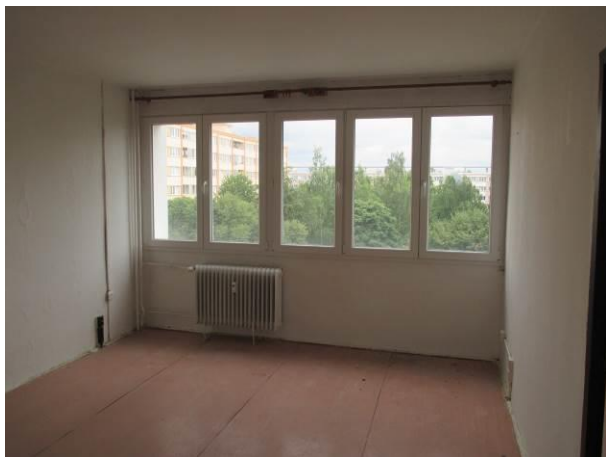
Obývací pokoj, pohled z předsíně.

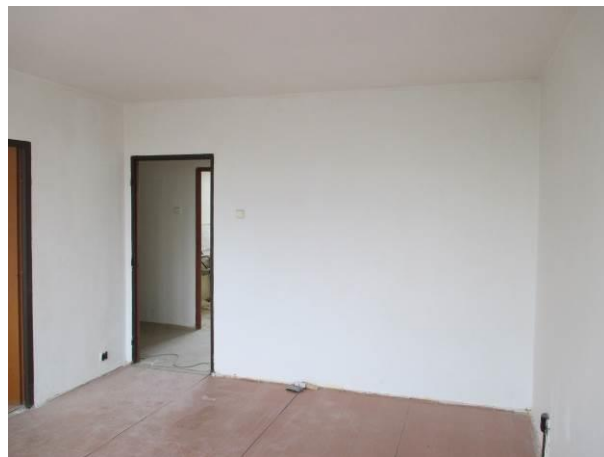
Obývací pokoj, pohled do vedlejší ložnice.

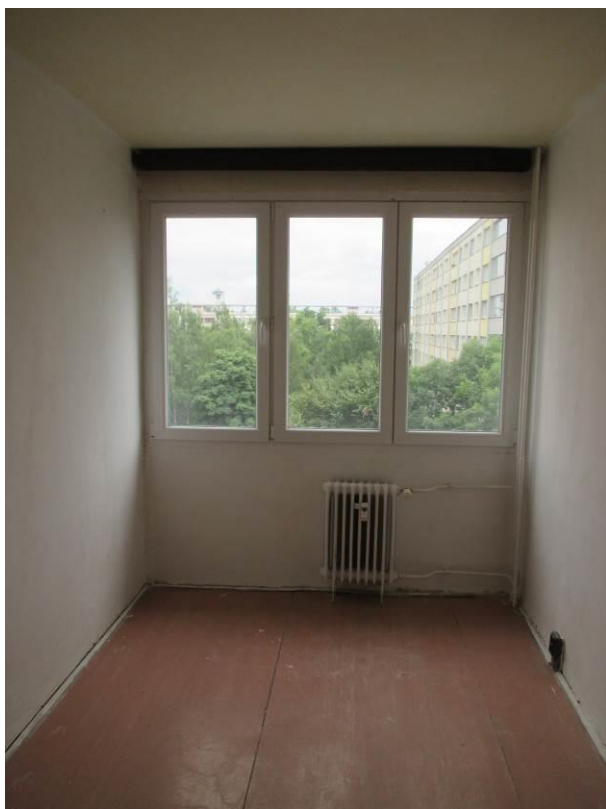
Ložnice vedle obývacího pokoje.

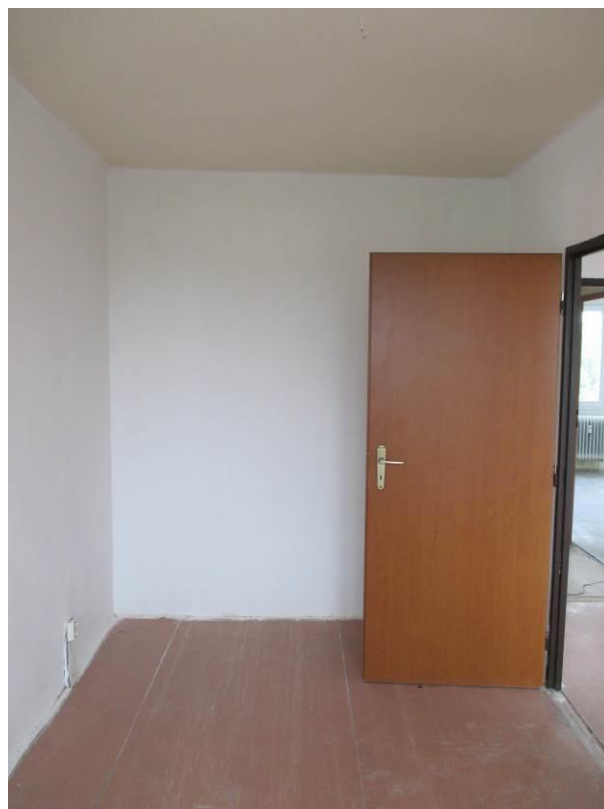
Ložnice vedle obývacího pokoje, pohled od okna do místnosti
