HLAVNÍ PROJEKTANT	HM-PROJEKT s.r.o., IČ: 27470644 E. BENEŠE 577, 500 12 HRADEC KRÁLOVÉ	 	
VEDOUCÍ PROJEKTANT	Ing. Aleš Holemý		
OBJEDNATEL PD	STATUTÁRNÍ MĚSTO PARDUBICE, IČ: 00274046 PERNSTÝNSKÉ NÁMĚSTÍ 1, 530 21, PARDUBICE		
PASPORTIZACE A STAVEBNÍ OPRAVY BYTU Č.2 – BĚLEHRADSKÁ Č.P. 379, PARDUBICE		číslo zakázky	HM2015–06–325
		stupeň PD	DPS
		datum	08/2015
		měřítko	
TECHNICKÁ ZPRÁVA STÁVAJÍCÍHO STAVU + FOTODOKUMENTACE		označení přílohy	01

# TECHNICKÁ ZPRÁVA STÁVAJÍCÍHO STAVU A FOTODOKUMENTACE

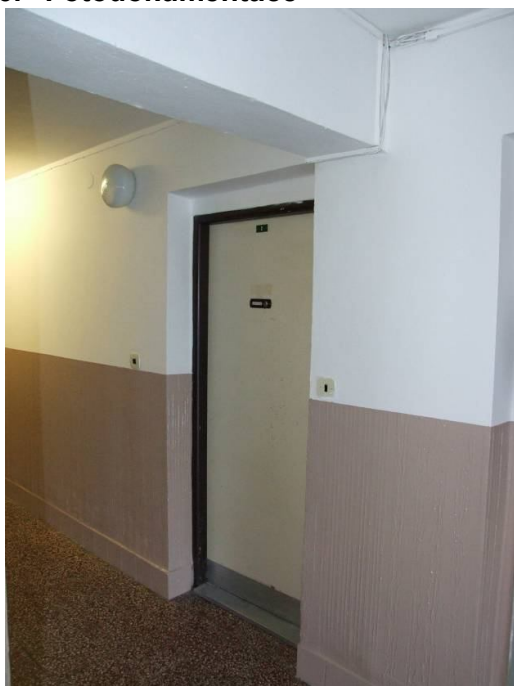
bytové dveře z chodby

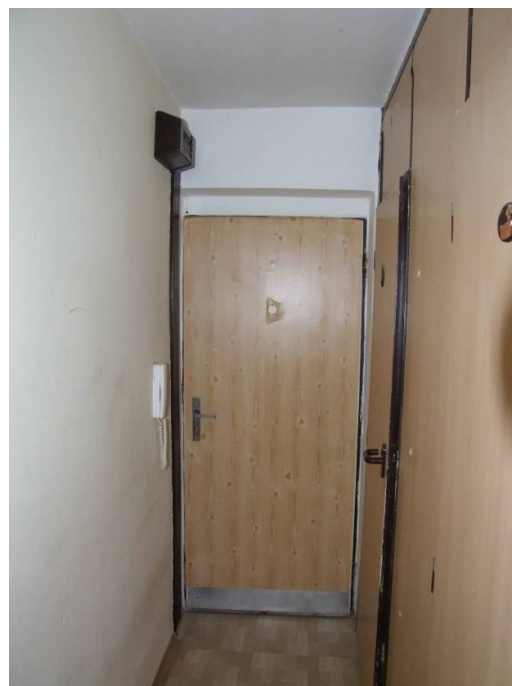
pohled z předsíně na vstup do bytu, původní umakartové jádro, pojistkovou skříň a domácí telefon.

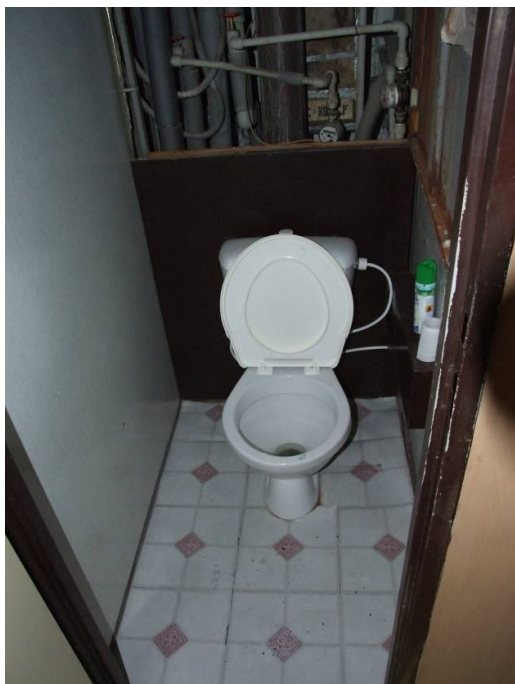
toaletní mísa v provedení kombi, podlaha z PVC a plechová zadní stěna mezi WC a instalační šachtou

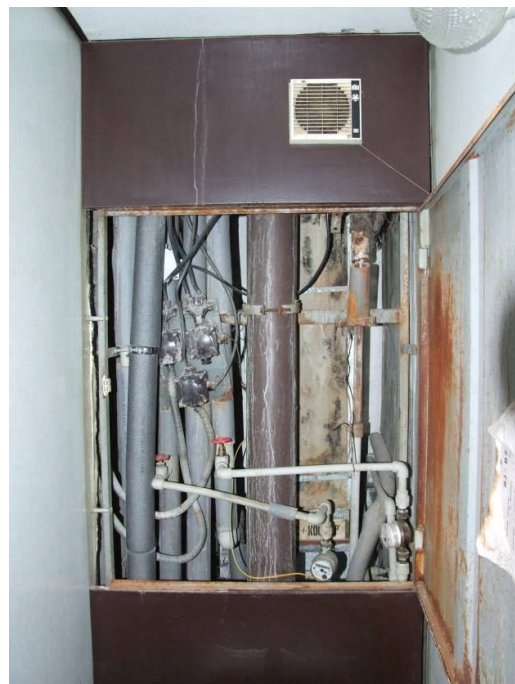
revizní otvor do instalační šachty + odtahový ventilátor

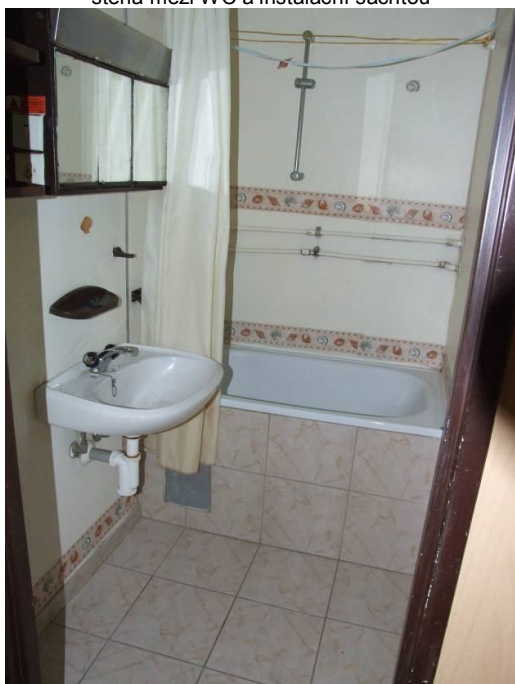
nově osazená vana s podezdívkou a keramickým obkladem, umývadlo a zrcadlová skříňka

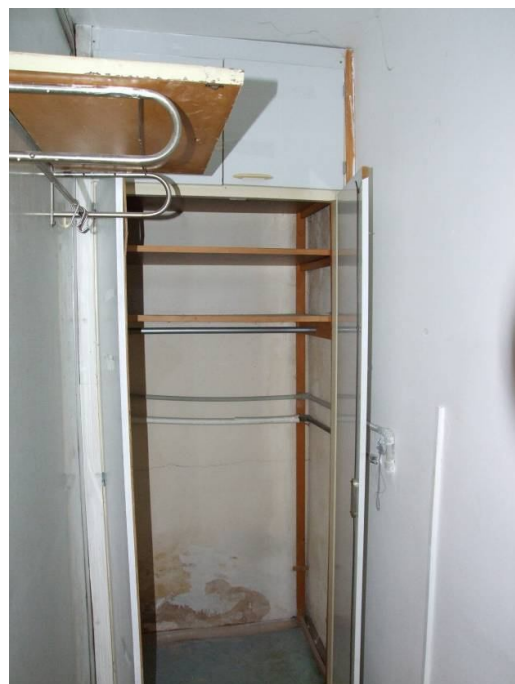
na zadní stěně vestavné skříň omítky poškozené průnikem vody

vestavěná šatní skříň a police – zadní stěna poškozena vlhkostí

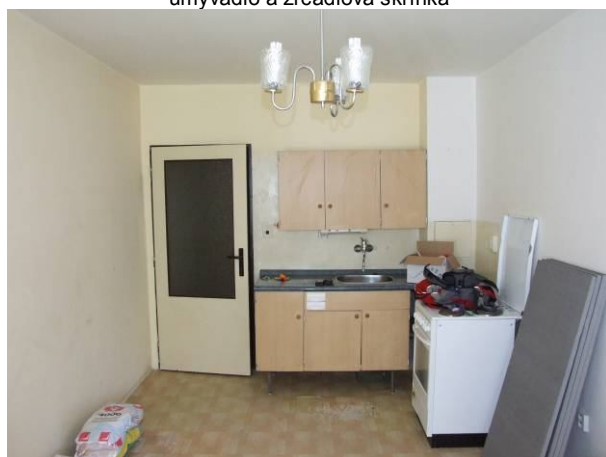
pohled na stěnu pokoje s kuchyňskou linkou

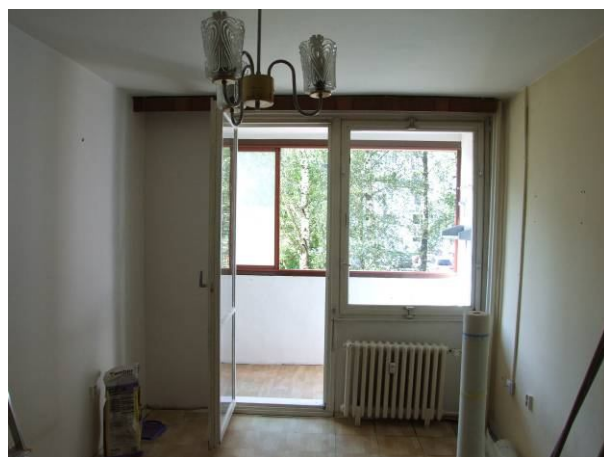
vnější stěna + pohled do lodžie

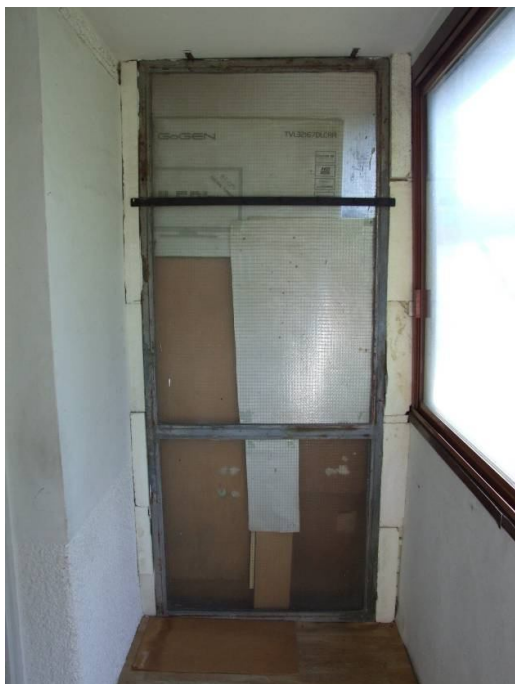
dělicí lodžiová stěna z ocelovou konstrukcí a výplní z drátoskla

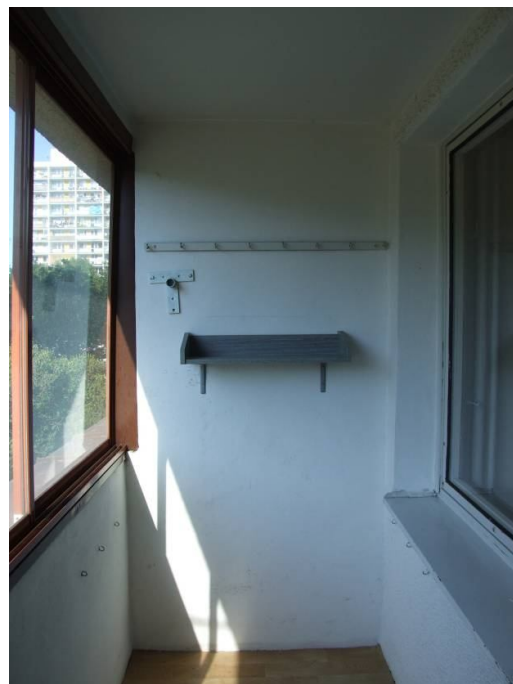
stěna lodžie s policí, anténním držákem a sušákem prádla
