HLAVNÍ PROJEKTANT	HM-PROJEKT s.r.o., IČ: 27470644 E. BENEŠE 577, 500 12 HRADEC KRÁLOVÉ	  E. Beneš 577, 500 12, Hradec Králové IČO: 274 70 644 DIČ: CZ 274 70 644 hm-projekt@volny.cz tel.: 776 630 023	
VEDOUČÍ PROJEKTANT	Ing. Aleš Holemý		
OBJEDNATEL PD	STATUTÁRNÍ MĚSTO PARDUBICE, IČ: 00274046 PERNŠTÝNSKÉ NÁMĚSTÍ 1, 530 21, PARDUBICE		
PASPORTIZACE A STAVEBNÍ OPRAVY BYTU Č.114 – BĚLEHRADSKÁ Č.P. 379, PARDUBICE		číslo zakázky	HM2015–06–328
		stupeň PD	DPS
		datum	08/2015
		měřítko	
TECHNICKÁ ZPRÁVA STÁVAJÍCÍHO STAVU + FOTODOKUMENTACE		označení přílohy	01

TECHNICKÁ ZPRÁVA STÁVAJÍCÍHO STAVU A FOTODOKUMENTACE

Předmětem této projektové dokumentace je rekonstrukce bytové jednotky č.114, nacházející se ve 15.np bytového domu v ulici Bělehradská č.p. 379, 530 09, Pardubice, Polabiny. V této části projektové dokumentace je popsán stávající stav bytové jednotky. Byt je velikosti 2+kk se skládá se z těchto místností:

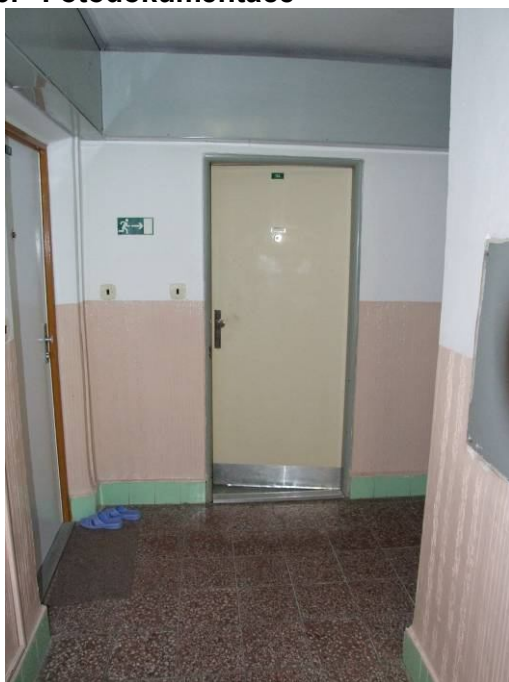
bytové dveře z chodby

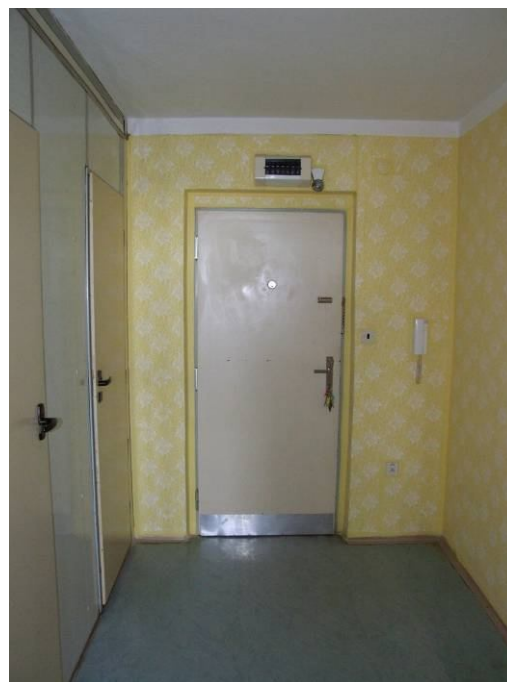
pohled na bytové dveře z vnitřní strany

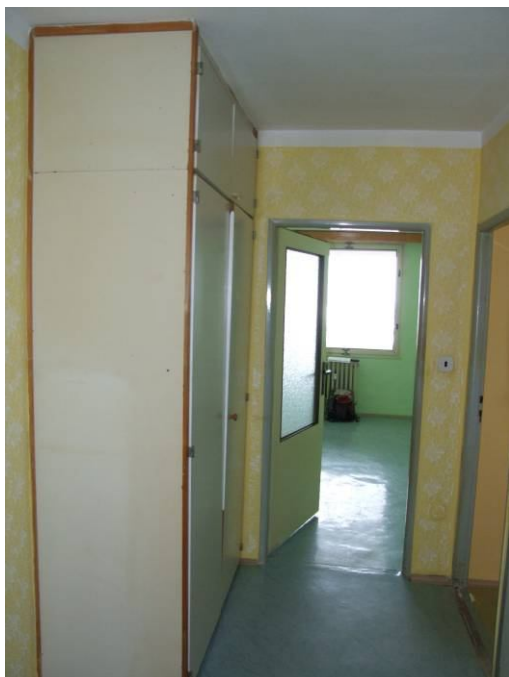
šatní skříň a průhled do pokoje

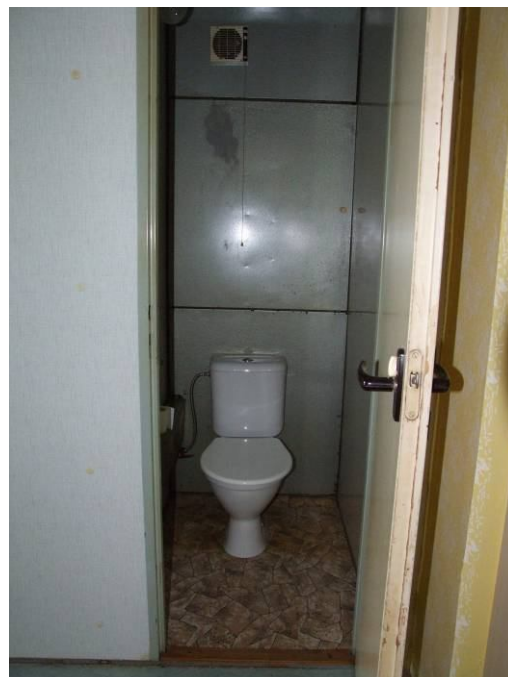
toaletní mísa v provedení kombi, podlaha z PVC a plechová zadní stěna mezi WC a instalační šachtou

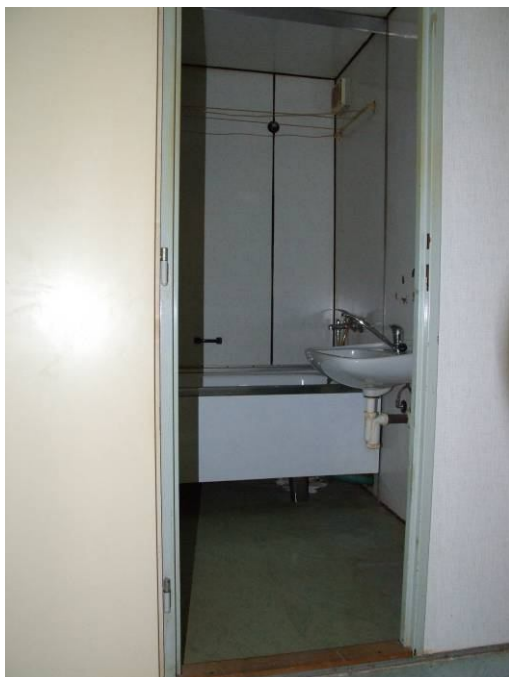
vana s čelním zákrytem, umývadlo

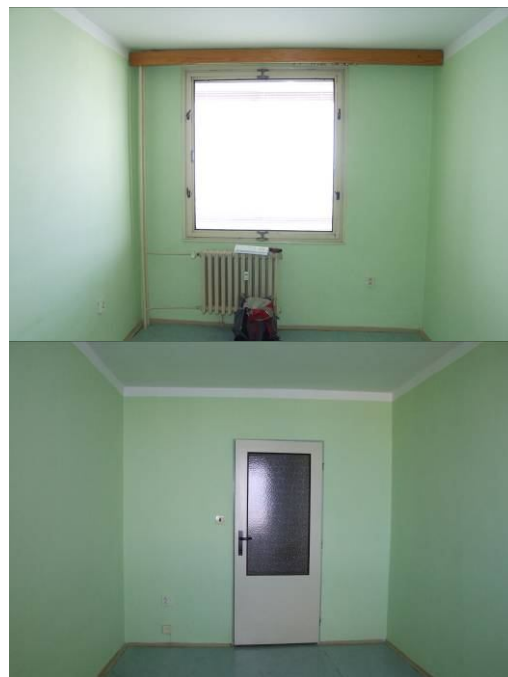
stěny pokoje (m.č. 04)

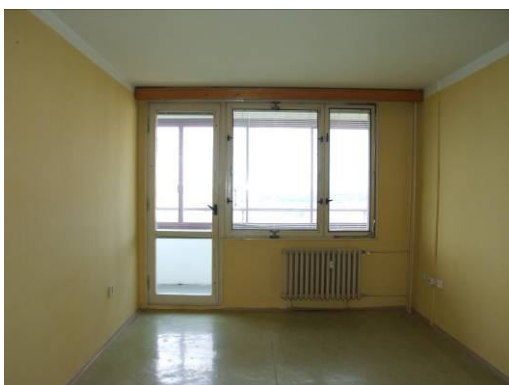
okenní stěna pokoje (m.č. 05) vstup na lodžii

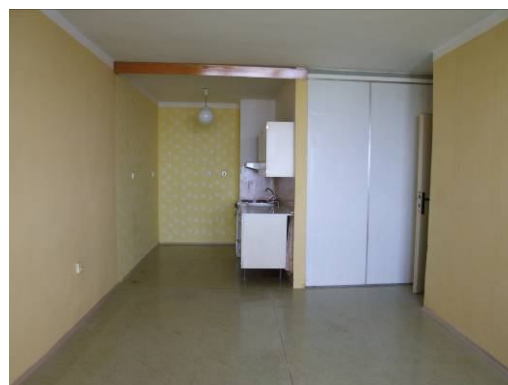
zadní stěna pokoje a kuchyňský kout

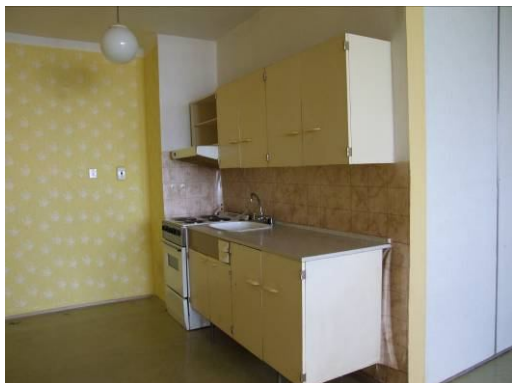
kuchyňská linka s dřevěným obkladem stěny

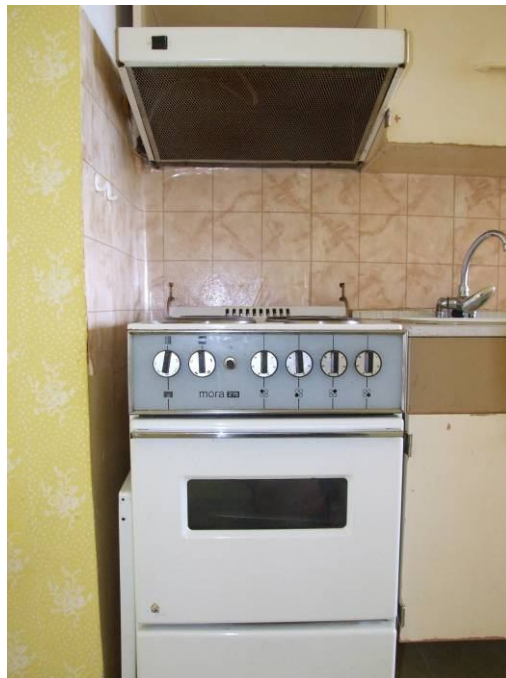
sporák a digestoř

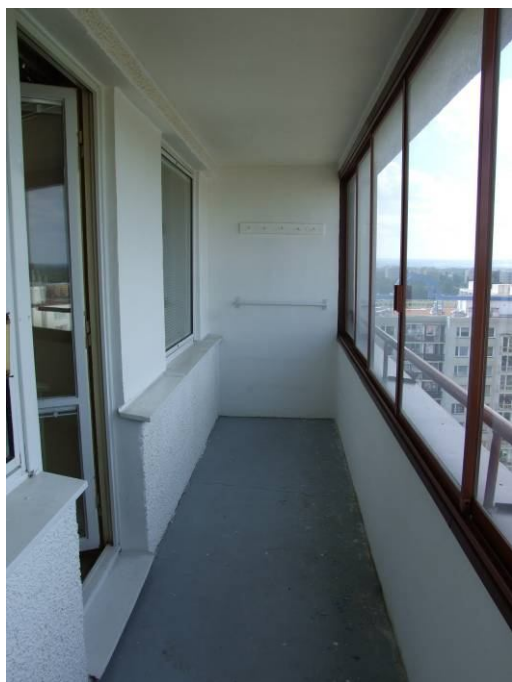
lodžie s madlem a háčky na šňůry k sušení prádla

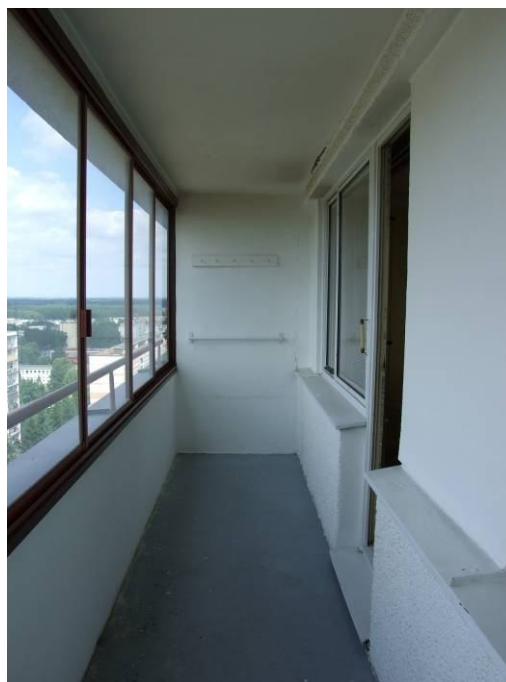
lodžie s balkónovými dveřmi
