HLAVNÍ PROJEKTANT	HM-PROJEKT s.r.o., IČ: 27470644 E. BENEŠE 577, 500 12 HRADEC KRÁLOVÉ	  E. Beneš 577, 500 12 Hradec Králové IČO: 274 70 644 DIČ: CZ 274 70 644 hm-projekt@volny.cz tel.: 776 630 023	
VEDOUCÍ PROJEKTANT	Ing. Aleš Holemý		
OBJEDNATEL PD	STATUTÁRNÍ MĚSTO PARDUBICE, IČ: 00274046 PERNŠTÝNSKÉ NÁMĚSTÍ 1, 530 21, PARDUBICE		
PASPORTIZACE A STAVEBNÍ OPRAVY BYTU Č.101 – BĚLEHRADSKÁ Č.P. 379, PARDUBICE		číslo zakázky	HM2015–06–327
		stupeň PD	DPS
		datum	08/2015
		měřítko	
TECHNICKÁ ZPRÁVA STÁVAJÍCÍHO STAVU + FOTODOKUMENTACE		označení přílohy	01

# TECHNICKÁ ZPRÁVA STÁVAJÍCÍHO STAVU A FOTODOKUMENTACE

Předmětem této projektové dokumentace je rekonstrukce bytové jednotky č.101, nacházející se ve 14.np bytového domu v ulici Bělehradská č.p. 379, 530 09, Pardubice, Polabiny. V této části projektové dokumentace je popsán stávající stav bytové jednotky. Byt je velikosti 2+kk se skládá se z těchto místností:

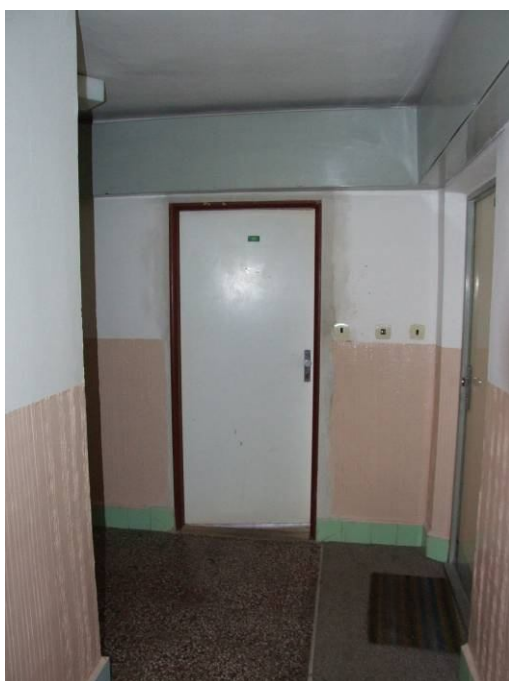
bytové dveře z chodby

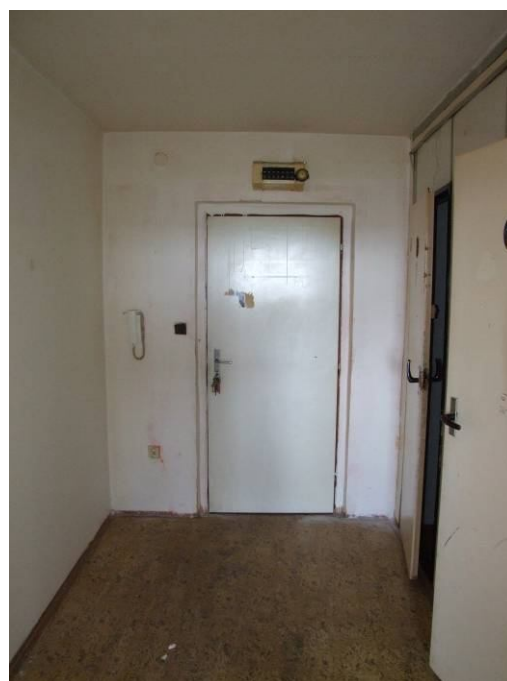
bytové dveře z vnitřní strany, komunikační zařízení a pojistková skříň

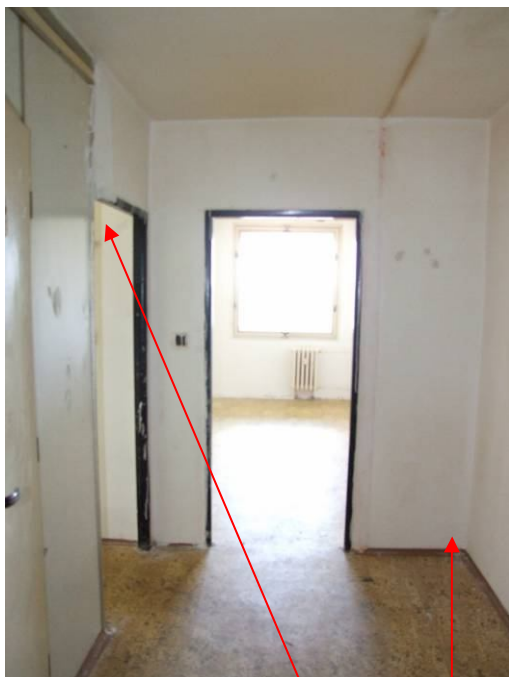
pohled do předsíně, poškozená dveřní zárubeň, odstraněná šatní skříň

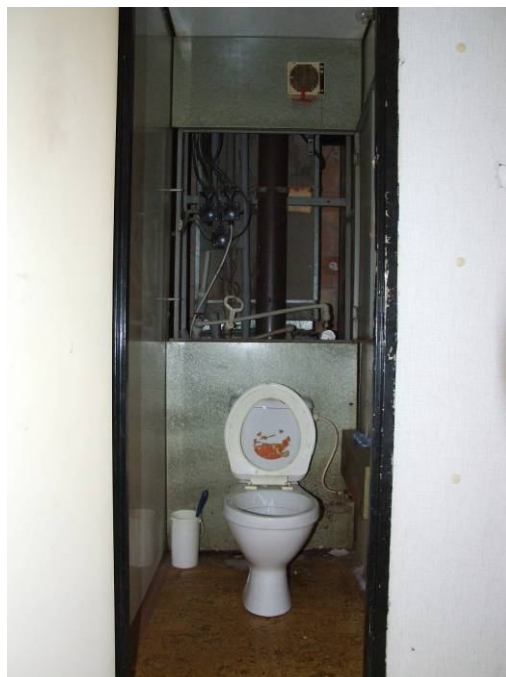
toaletní mísa v provedení kombi, podlaha z PVC a plechová zadní stěna mezi WC a instalační šachtou

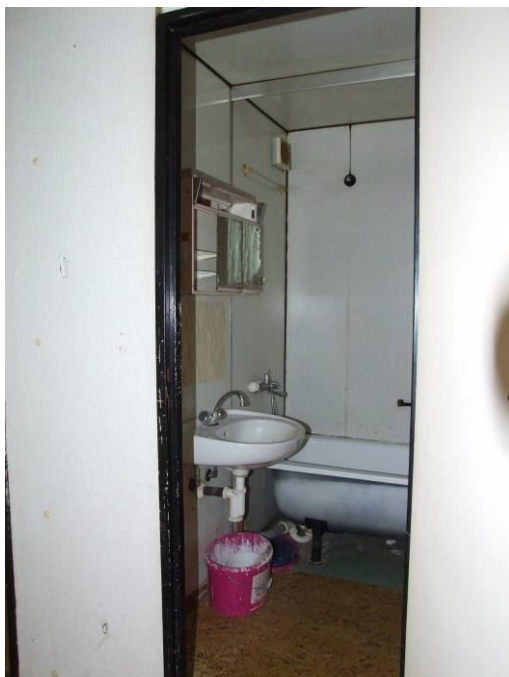
původní vana, umývadlo se zrcadlovou skříňkou

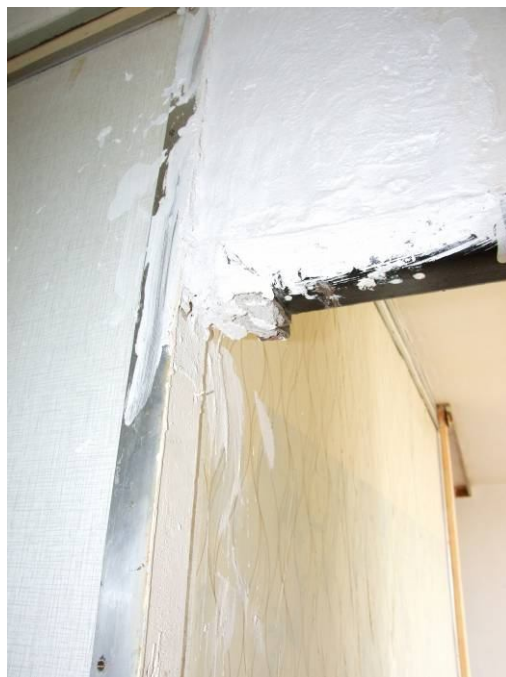
poškozená stěna a zárubeň dveří do pokoje

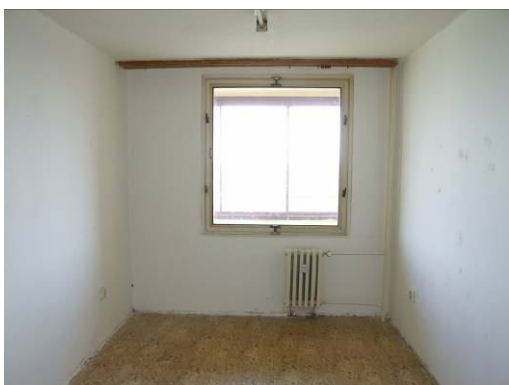
okenní stěna pokoje (m.č. 04)

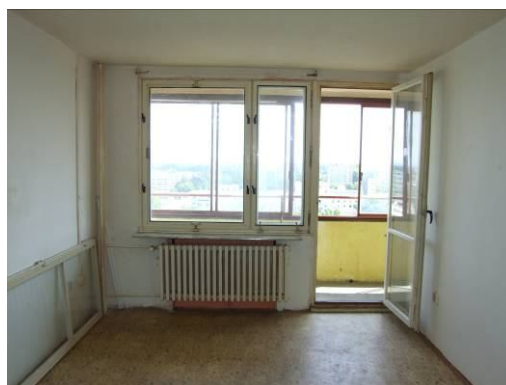
okenní stěna pokoje (m.č. 05) vstup na lodžii

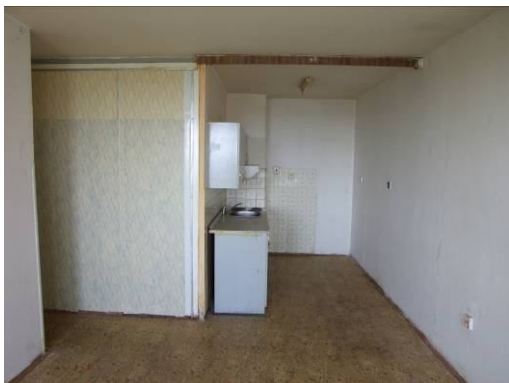
pohled na kuchyňský kout

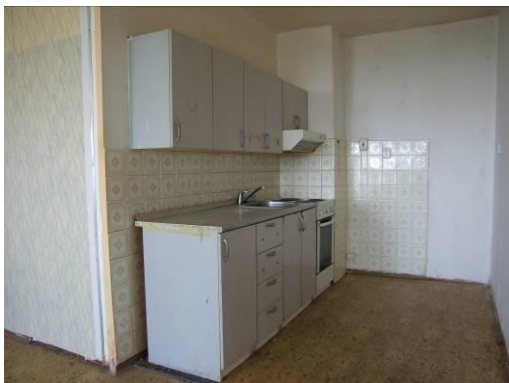
kuchyňská linka s keramickým obkladem

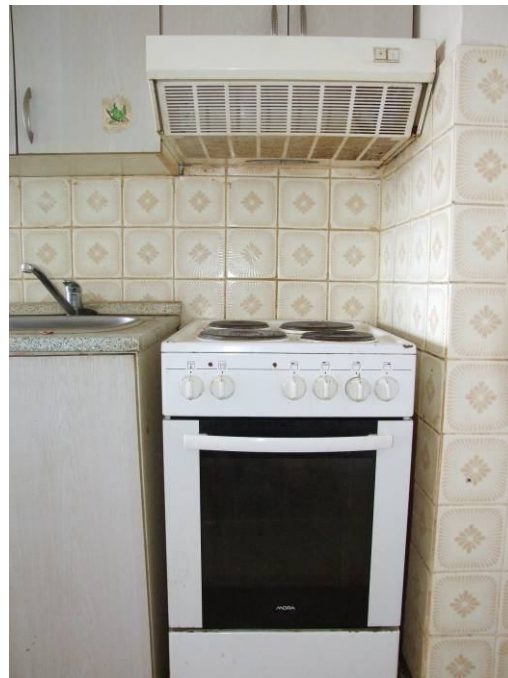
sporák a digestoř

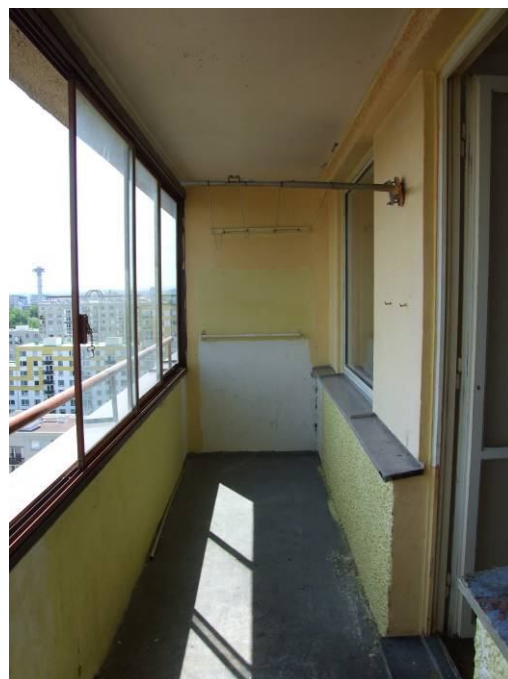
lodžie s balkónovými dvermi a sušákem na prádlo
