HLAVNÍ PROJEKTANT	HM-PROJEKT s.r.o., IČ: 27470644 E. BENEŠE 577, 500 12 HRADEC KRÁLOVÉ	 	
VEDOUČÍ PROJEKTANT	Ing. Aleš Holemý		
OBJEDNATEL PD	STATUTÁRNÍ MĚSTO PARDUBICE, IČ: 00274046 PERNŠTÝNSKÉ NÁMĚSTÍ 1, 530 21, PARDUBICE		
PASPORTIZACE A STAVEBNÍ OPRAVY BYTU Č.42 – BĚLEHRADSKÁ Č.P. 379, PARDUBICE		číslo zakázky	HM2015–06–326
		stupeň PD	DPS
		datum	08/2015
		měřítko	
TECHNICKÁ ZPRÁVA STÁVAJÍCÍHO STAVU + FOTODOKUMENTACE		označení přílohy	01

TECHNICKÁ ZPRÁVA STÁVAJÍCÍHO STAVU A FOTODOKUMENTACE

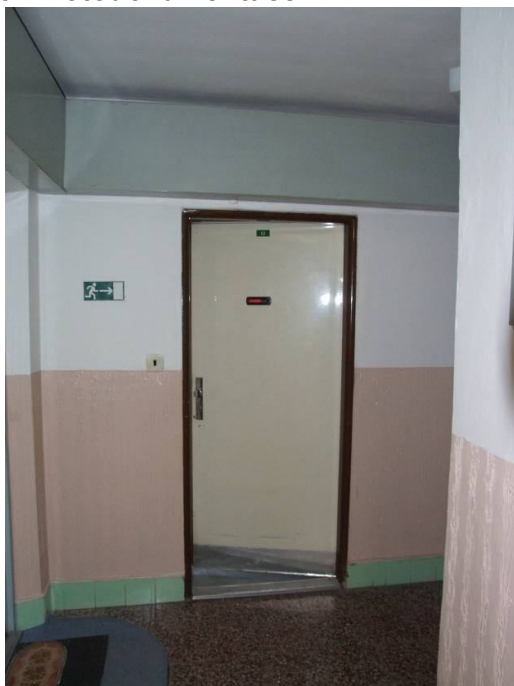
bytové dveře z chodby

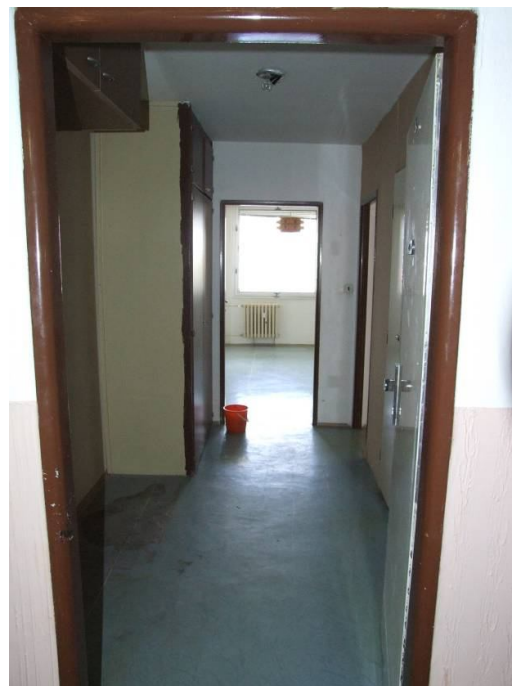
pohled bytovými dveřmi do předsíně

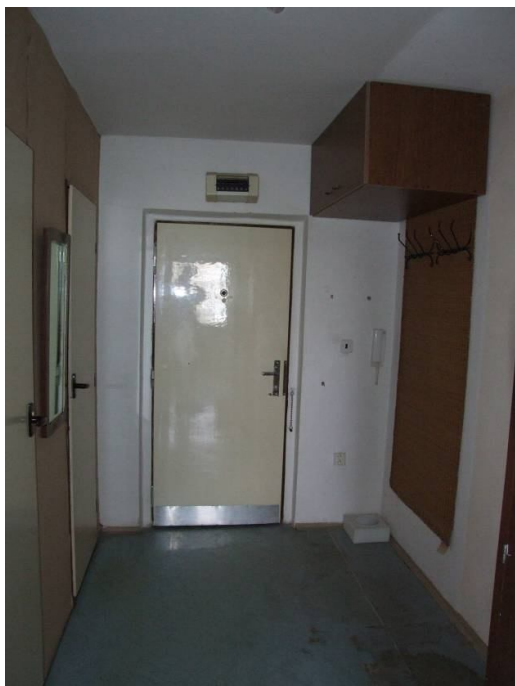
bytové dveře z chodby, horní skříňka, šatní stěna, komunikační zařízení a pojistková skříň

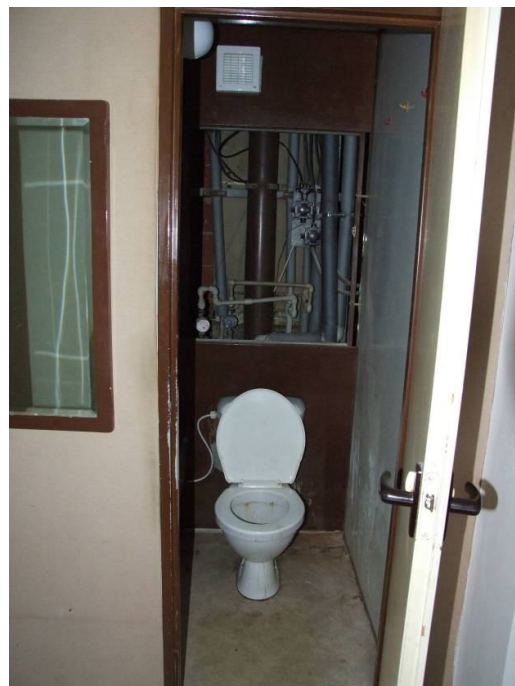
toaletní mísa v provedení kombi, podlaha z PVC a plechová zadní stěna mezi WC a instalační šachtou

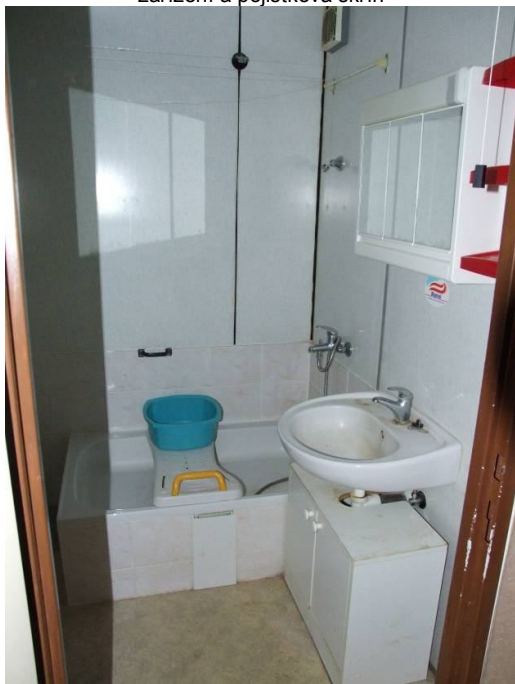
nově osazená vana s podezdívkou a keramickým obkladem, umývadlo se skříňkou a zrcadlová skříňka

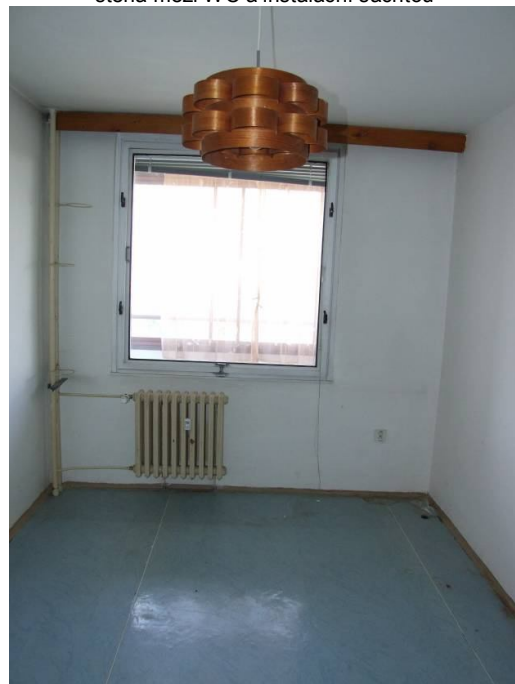
okenní stěna pokoje (m.č. 04)

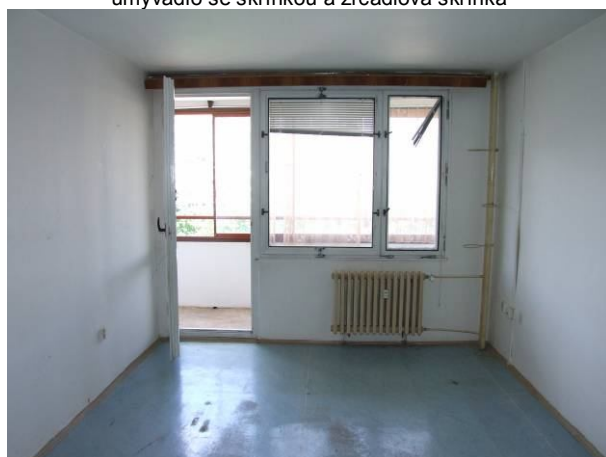
okenní stěna pokoje (m.č. 05) vstup na lodžii

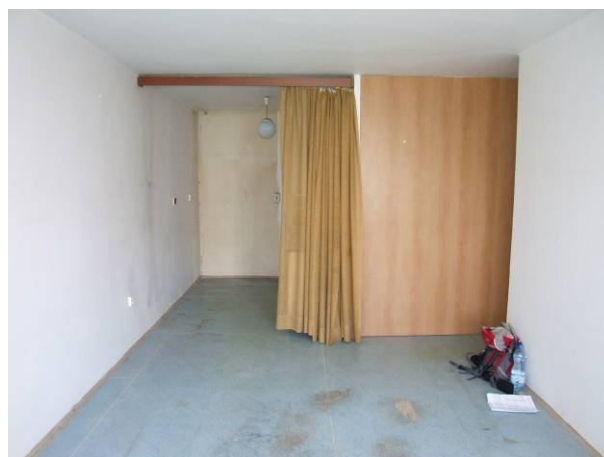
zadní stěna pokoje s lamino obkladem a závěsem oddělujícím kuchyň

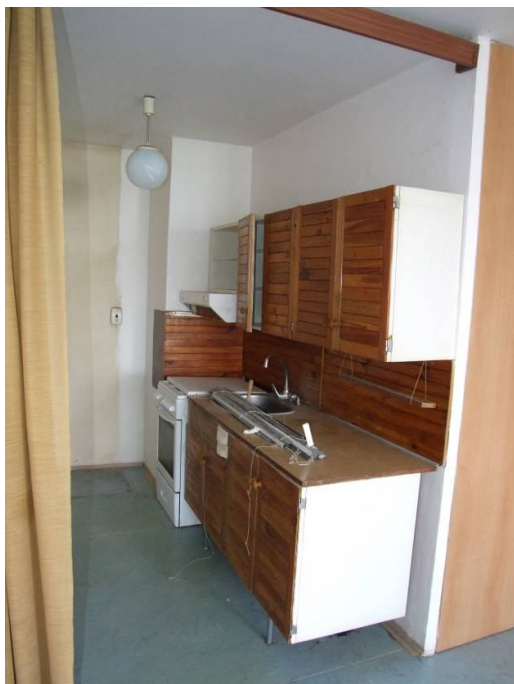
kuchyňská linka s dřevěným obkladem stěny

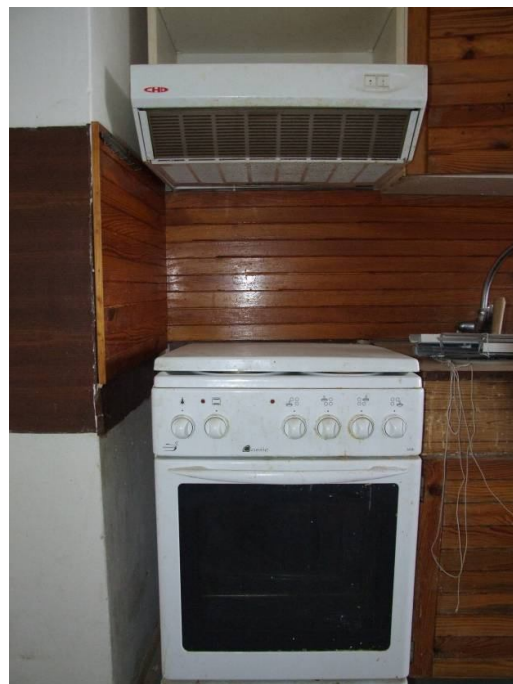
sporák a digestoř

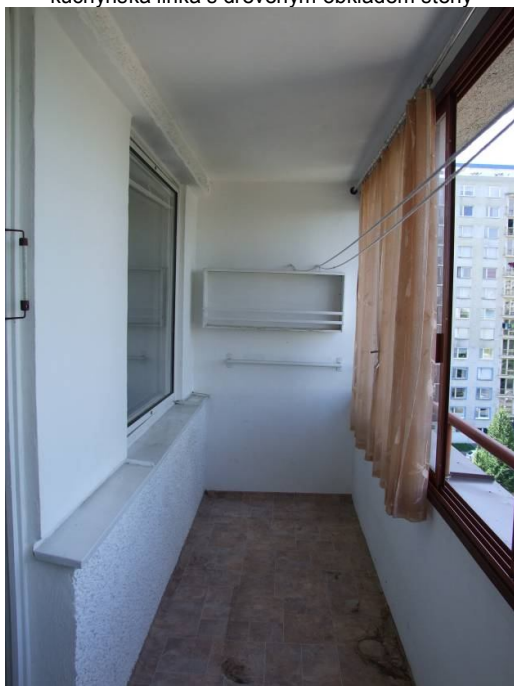
lodžie s policí a madlem

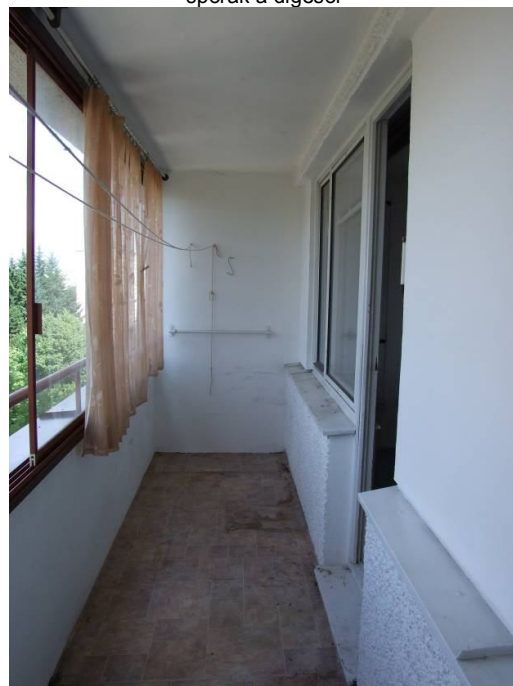
lodžie s balkónovými dveřmi
