**PASPORTIZACE A STAVEBNÍ OPRAVY BYTU Č.81,  
JANA ZAJÍCE Č.P. 947, PARDUBICE**

**TECHNICKÁ ZPRÁVA STÁVAJÍCÍHO STAVU + FOTODOKUMENTACE**

| ČÍSLO ZAKÁZKY | HM2015-06-347 |

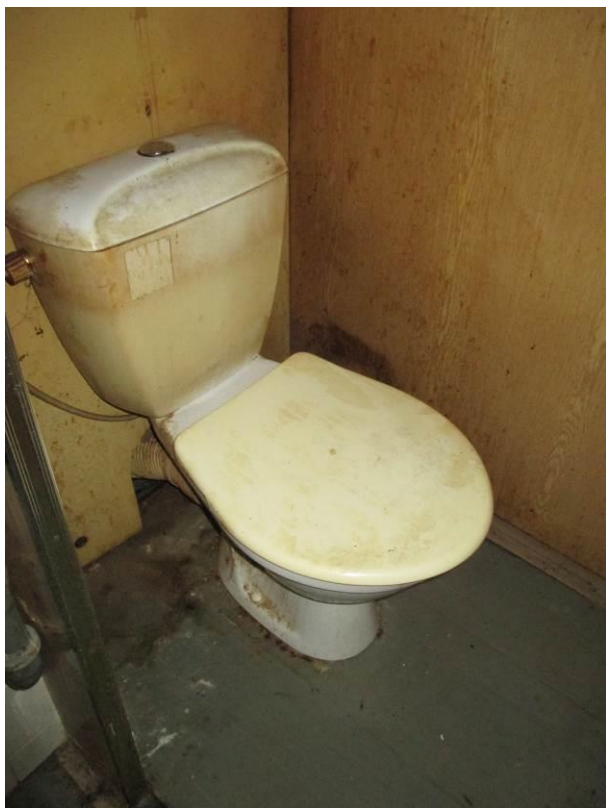
WC, klozet.

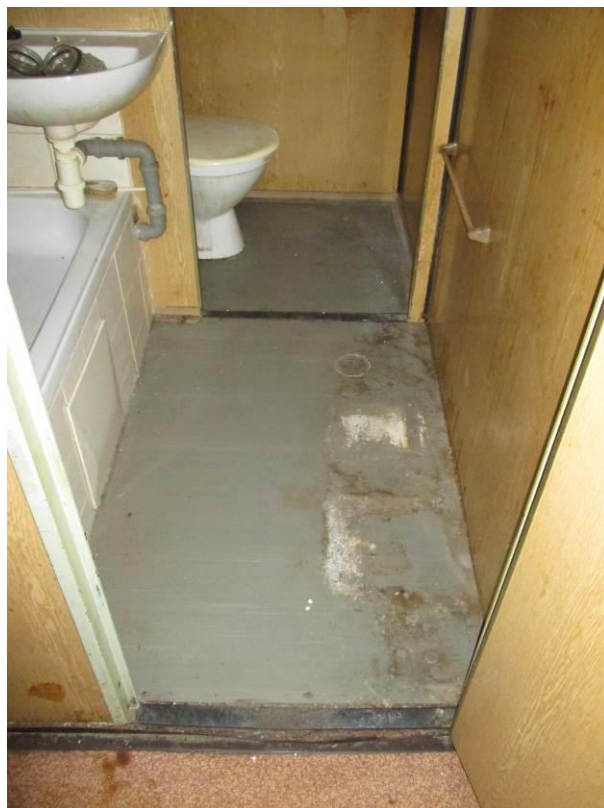
Pohled z chodby do koupelny.

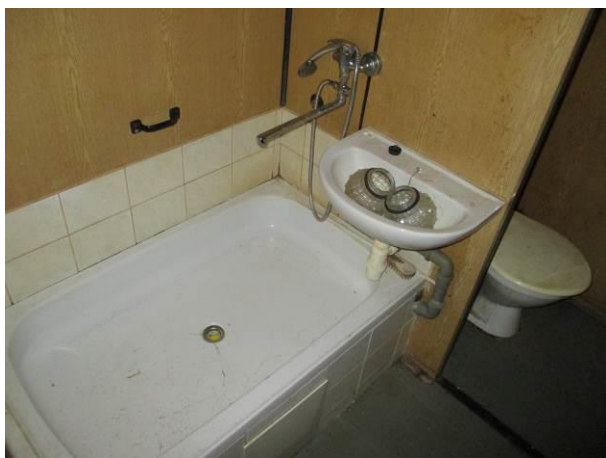
Vana a umyvadlo v koupelně.

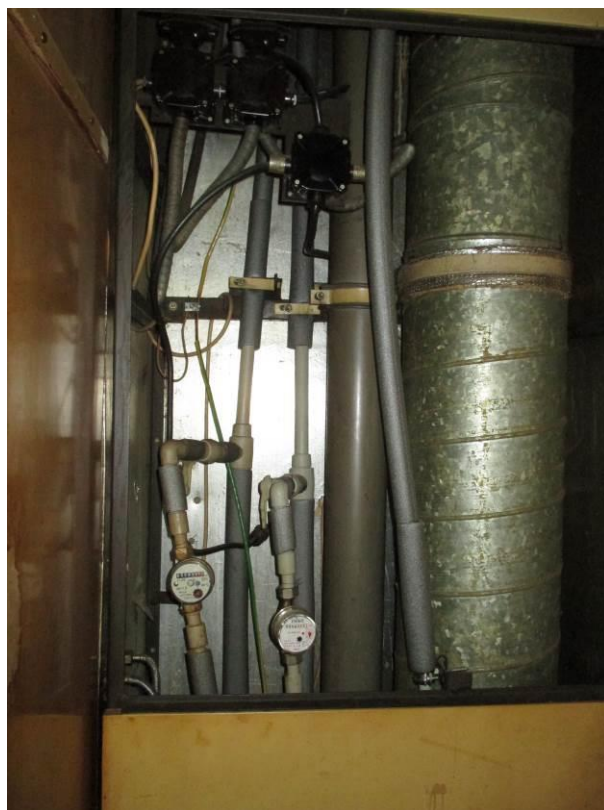
Pohled do instalační šachty za klozetem.

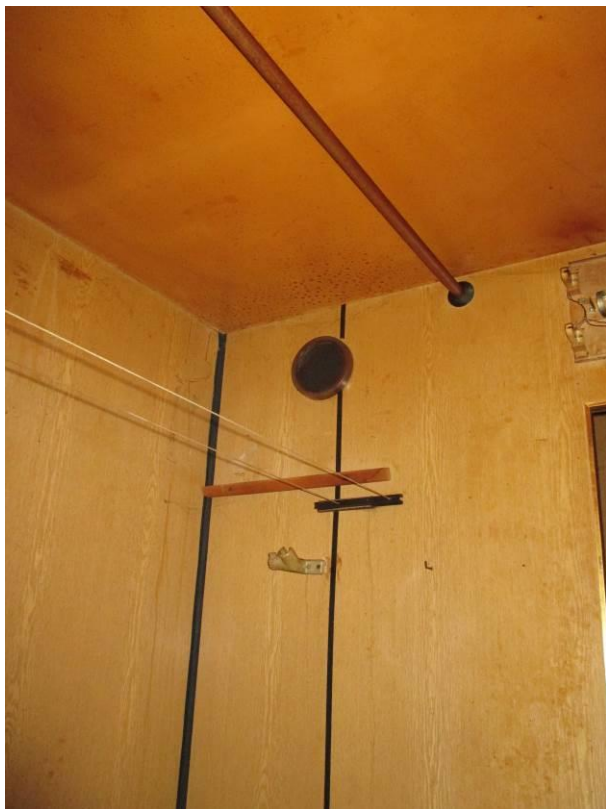
Pohled stěnu a pohled nad umyvadlem.

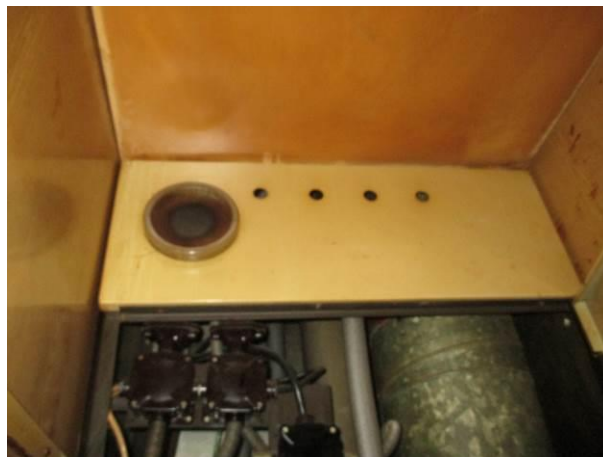
Pohled na podhled nad klozetem.

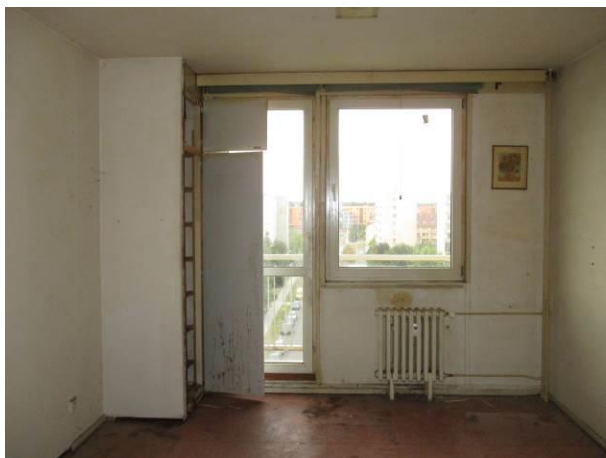
Obytný pokoj, v rohu spížní skříň.

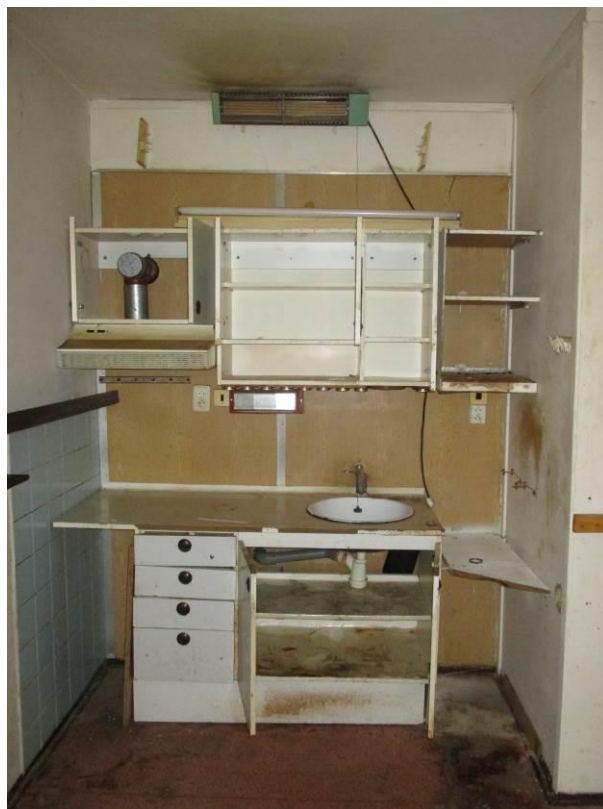
Pokoj, pohled na kuchyňský kout.

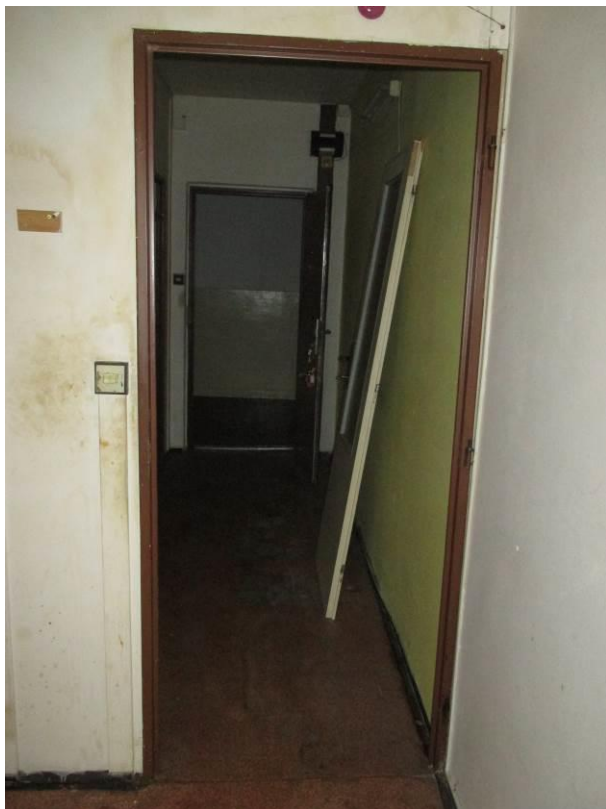
Pohled z pokoje do předsíně.

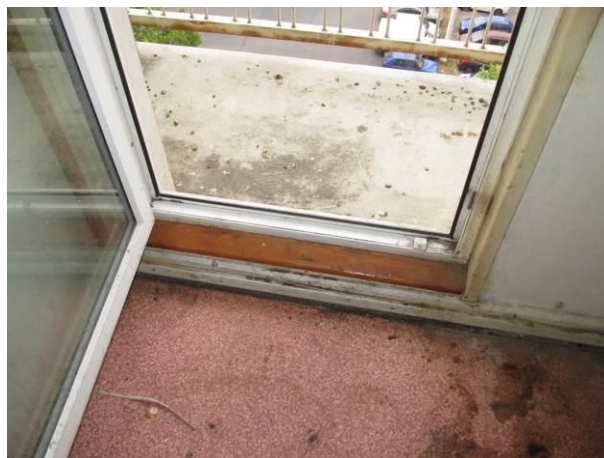
Pohled z pokoje do lodžie.

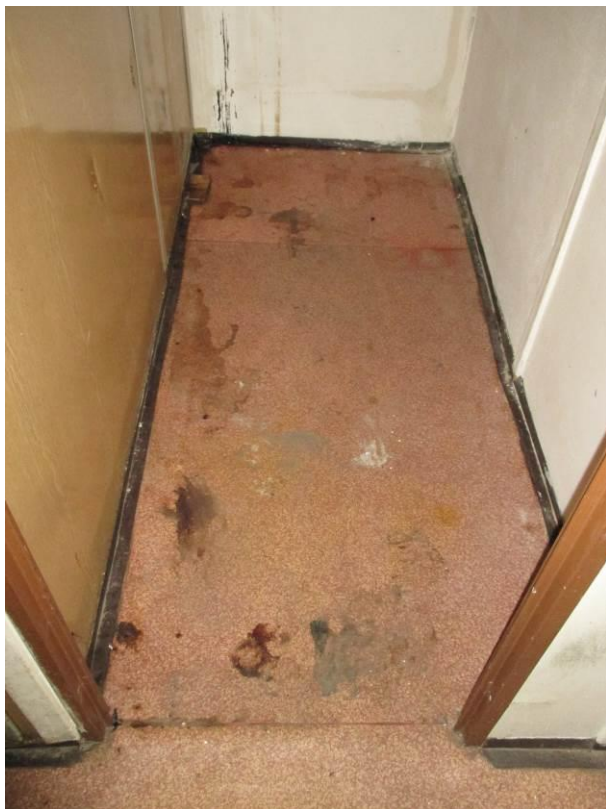
Pohled z předsíně do komory.

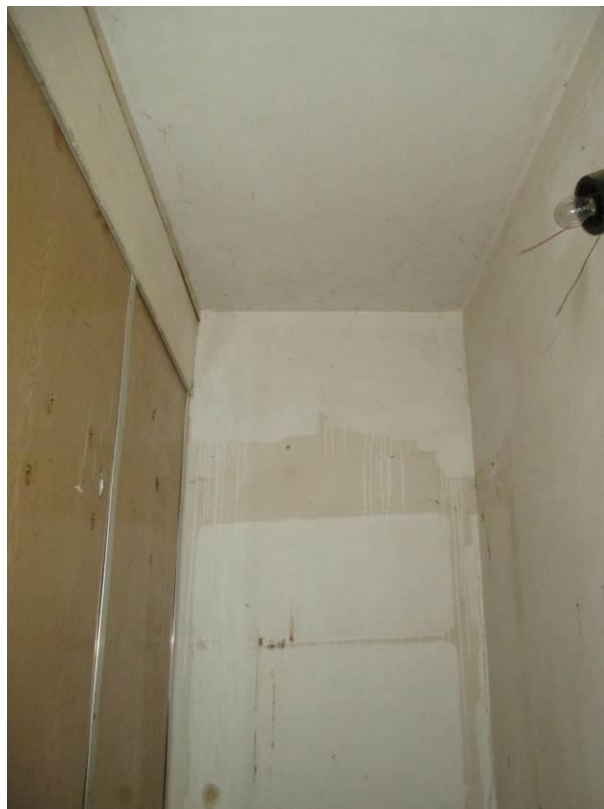
Pohled na strop v komoře.
