HLAVNÍ PROJEKTANT	HM-PROJEKT s.r.o., IČ: 27470644 E. BENEŠE 577, 500 12 HRADEC KRÁLOVÉ	  PROJEKT s.r.o. E. Beneše 577, 500 12, Hradec Králové IČO: 274 70 644 DIČ: CZ 274 70 644 hm-projekt@volny.cz tel.: 776 630 023	
VEDOUČÍ PROJEKTANT	Ing. Aleš Holemý		
OBJEDNATEL PD	STATUTÁRNÍ MĚSTO PARDUBICE, IČ: 00274046 PERNSTÝNSKÉ NÁMĚSTÍ 1, 530 21, PARDUBICE		
PASPORTIZACE A STAVEBNÍ OPRAVY BYTU Č.129 – BĚLEHRADSKÁ Č.P. 379, PARDUBICE		číslo zakázky	HM2015–06– 329
		stupeň PD	DPS
		datum	08/2015
		měřítko	
TECHNICKÁ ZPRÁVA STÁVAJÍCÍHO STAVU + FOTODOKUMENTACE		označení přílohy	01

TECHNICKÁ ZPRÁVA STÁVAJÍCÍHO STAVU A FOTODOKUMENTACE

Předmětem této projektové dokumentace je rekonstrukce bytové jednotky č.129, nacházející se ve 17.np bytového domu v ulici Bělehradská č.p. 379, 530 09, Pardubice, Polabiny. V této části projektové dokumentace je popsán stávající stav bytové jednotky. Byt je velikosti 2+kk se skládá se z těchto místností:

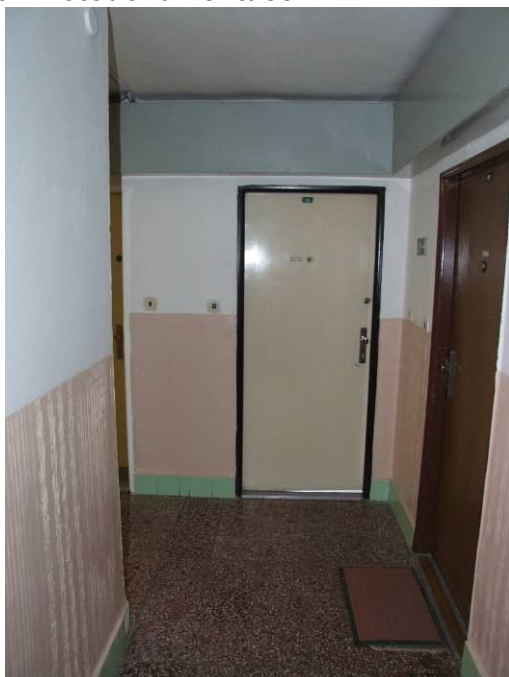
bytové dveře z chodby

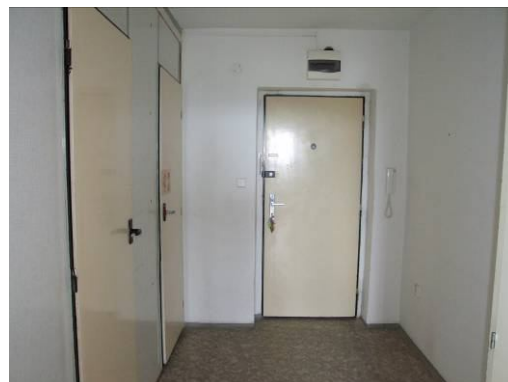
bytové dveře z vnitřní strany

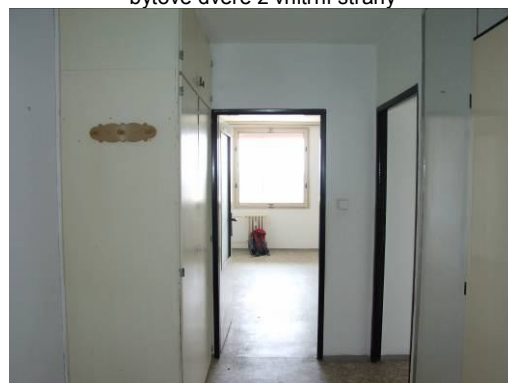
pohled z předsíně na šatní skříň a do pokoje

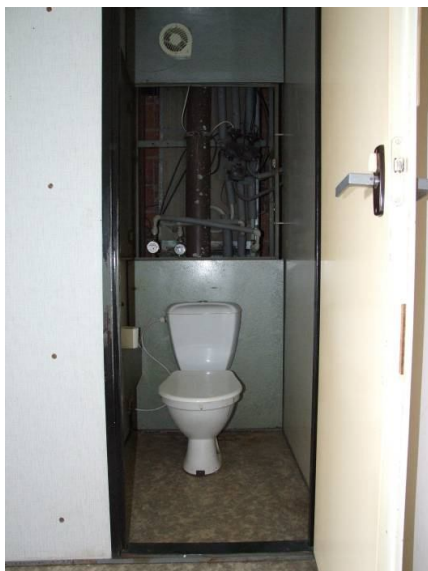
toaletní mísa v provedení kombi

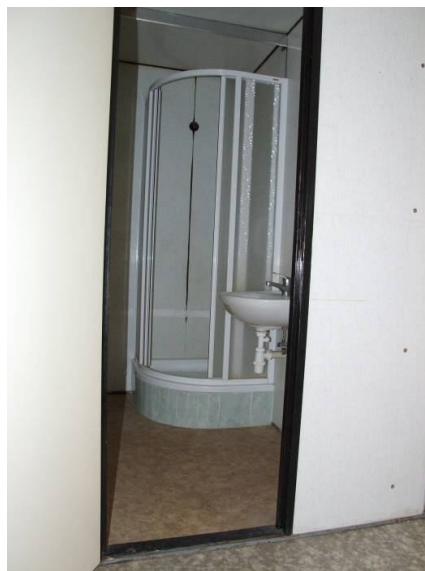
vana odstraněna a nahrazena sprchovým koutem se zástěnou

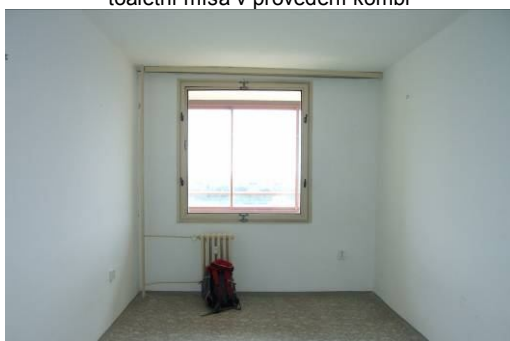
vnější stěna pokoje (m.č. 04)

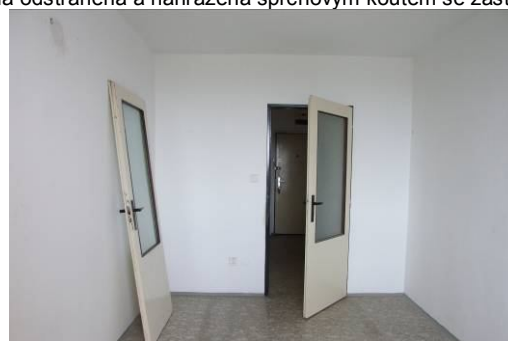
vnitřní stěna pokoje (m.č. 04)

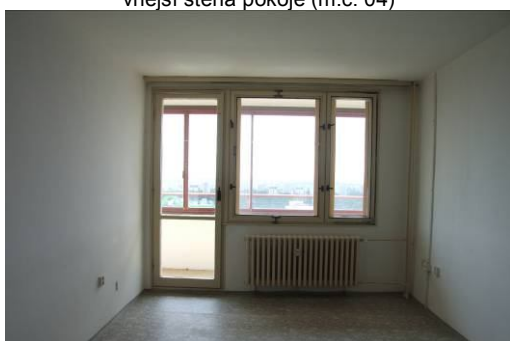
okenní stěna pokoje (m.č. 05) vstup na lodžii

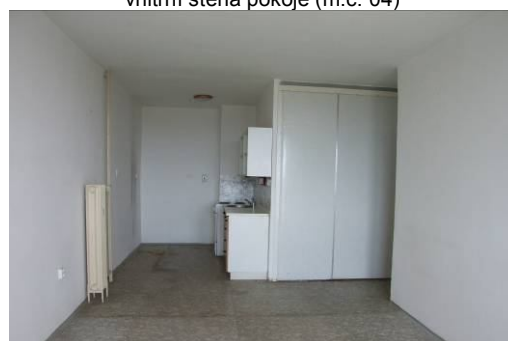
stěna pokoje s pohledem na kuchyňský kout

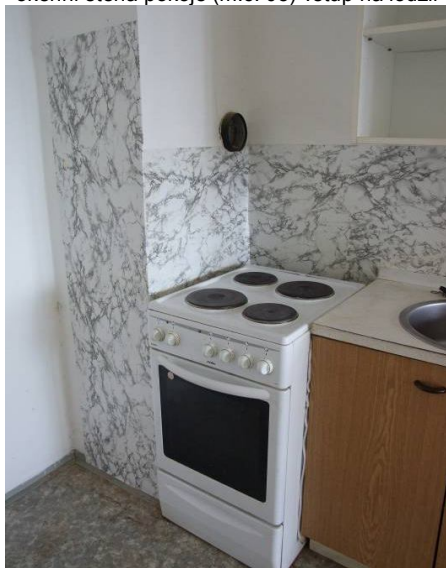
linka se stěnou upravenou folií a demontovanou digestoří
