ČÁST DOKUMENTACE:	STAVEBNÉ TECHNICKÉ ŘEŠENÍ

PASPORTIZACE A STAVEBNÍ OPRAVY BYTU Č.77, JANA ZAJÍCE Č.P. 947, PARDUBICE	ČÍSLO ZAKÁZKY	HM2015-06-346
	DRUH PD	DPS
	DATUM	08/2015
	MĚŘÍTKO	
TECHNICKÁ ZPRÁVA STÁVAJÍCÍHO STAVU + FOTODOKUMENTACE	OZNAČENÍ VÝKRESU	01

TECHNICKÁ ZPRÁVA STÁVAJÍCÍHO STAVU A FOTODOKUMENTACE

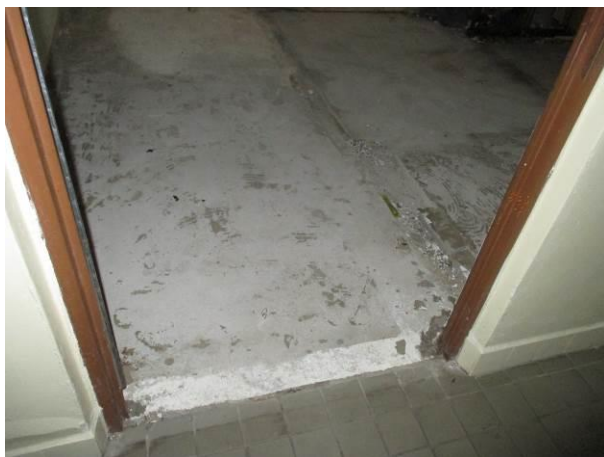
Vstup ze společné chodby do bytu.

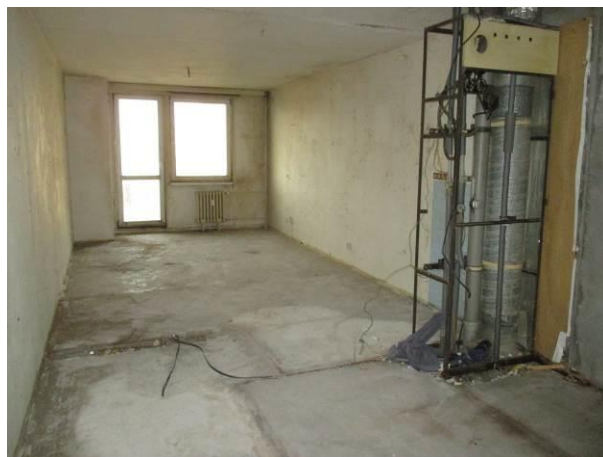
Pohled od vchodových dveří.

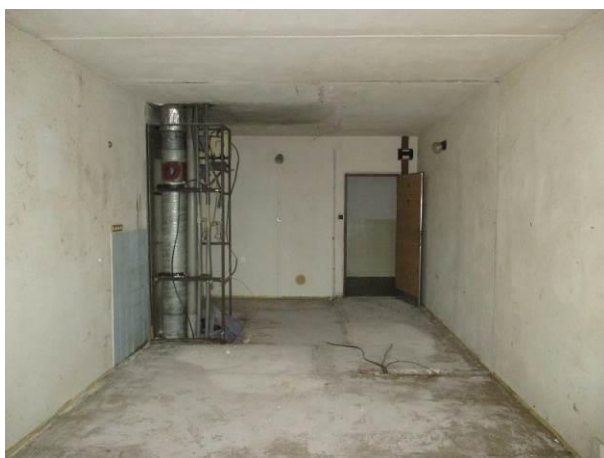
Pohled od okna.

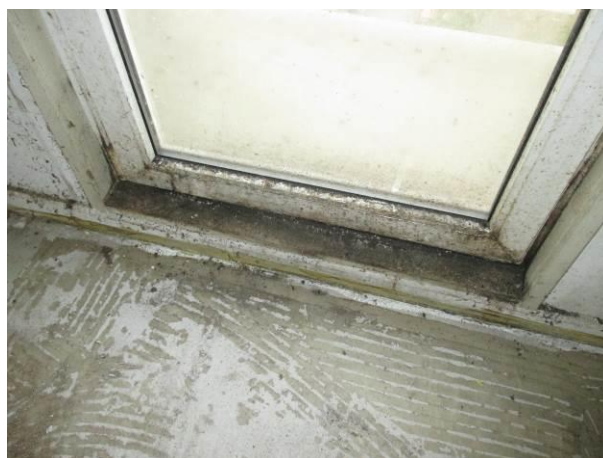
Prahová část balkónových dveří.

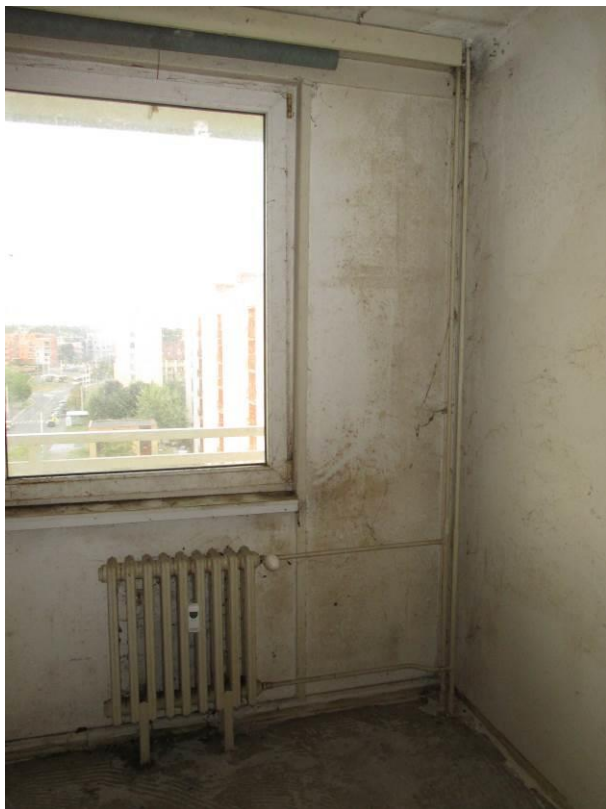
Okno a radiátor.

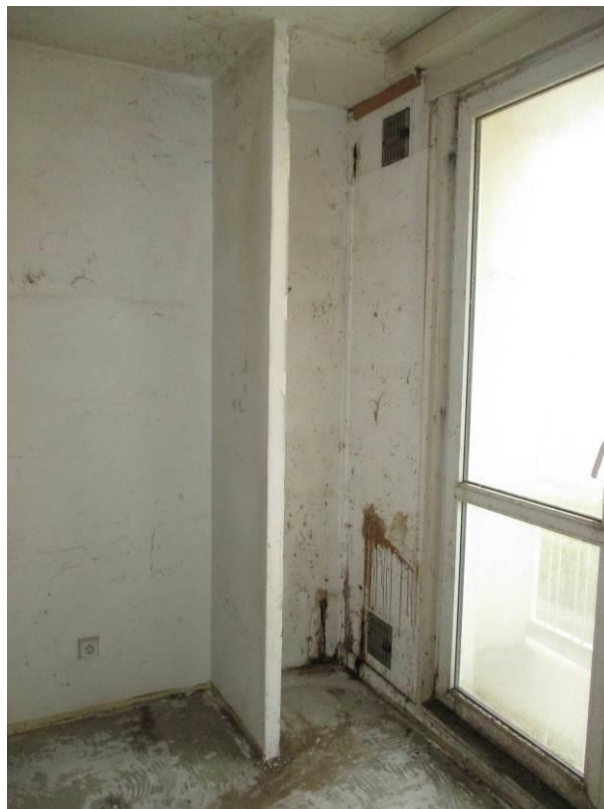
Dělicí příčka a větrací průduchy v místě původní spízní skříně.

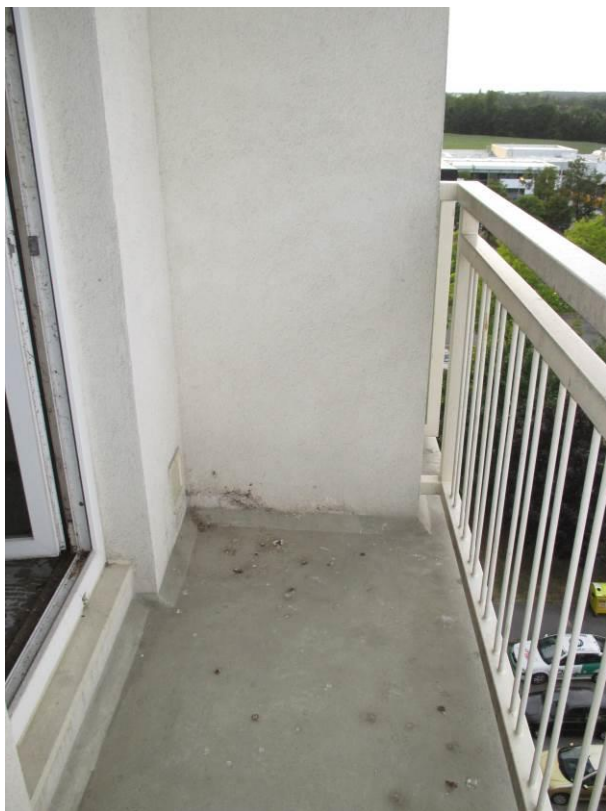
Lodžie.

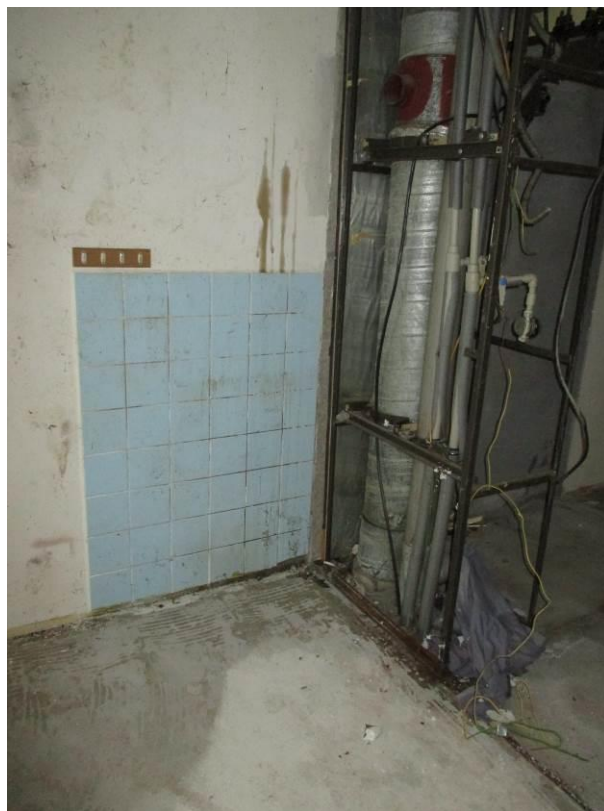
Keramický obklad a instalační šachta.
