HLAVNÍ PROJEKTANT	HM-PROJEKT s.r.o., E. BENEŠE 577, 500 12 HRADEC KRÁLOVÉ; IČ: 27470644	 
VEDOUcí PROJEKTANT	ING. ALEŠ HOLEMÝ	
OBJEDNATEL PD	STATUTÁRNÍ MĚSTO PARDUBICE; IČ: 00274046 PERNSTÝNSKÉ NÁMĚSTÍ 1, 530 21 PARDUBICE

PASPORTIZACE A STAVEBNÍ OPRAVY BYTU Č.45, ZÁVODU MÍRU Č.P. 1835, PARDUBICE	ČÍSLO ZAKÁZKY	HM2015-06-348
	DRUH PD	DPS
	DATUM	08/2015
	MĚŘÍTKO	
TECHNICKÁ ZPRÁVA STÁVAJÍCÍHO STAVU + FOTODOKUMENTACE	OZNAČENÍ VÝKRESU	01

TECHNICKÁ ZPRÁVA STÁVAJÍCÍHO STAVU A FOTODOKUMENTACE

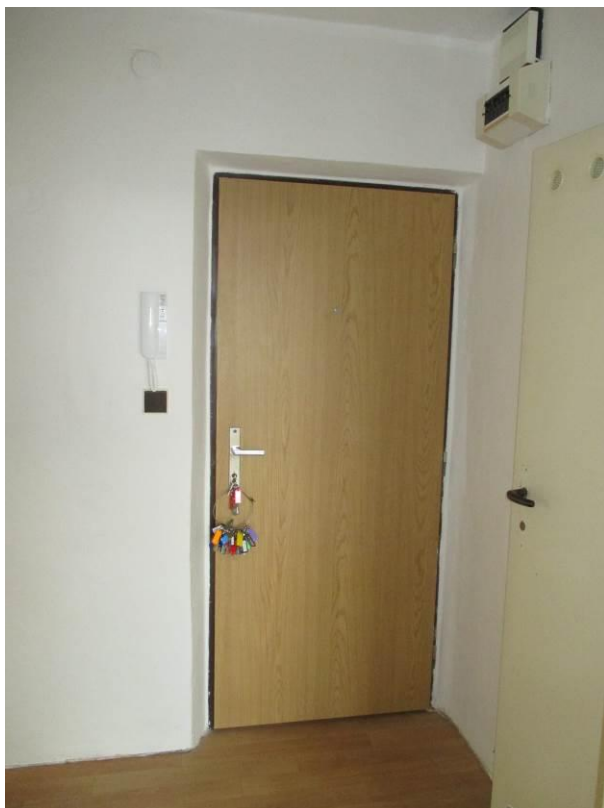
Pohled z chodby do předsíně, vchodové dveře.

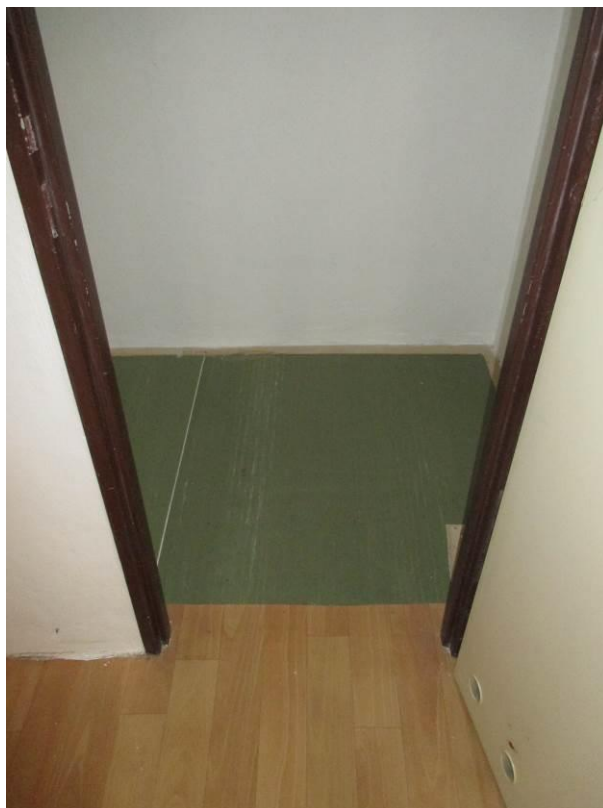
Pohled z předsíně do chodby.

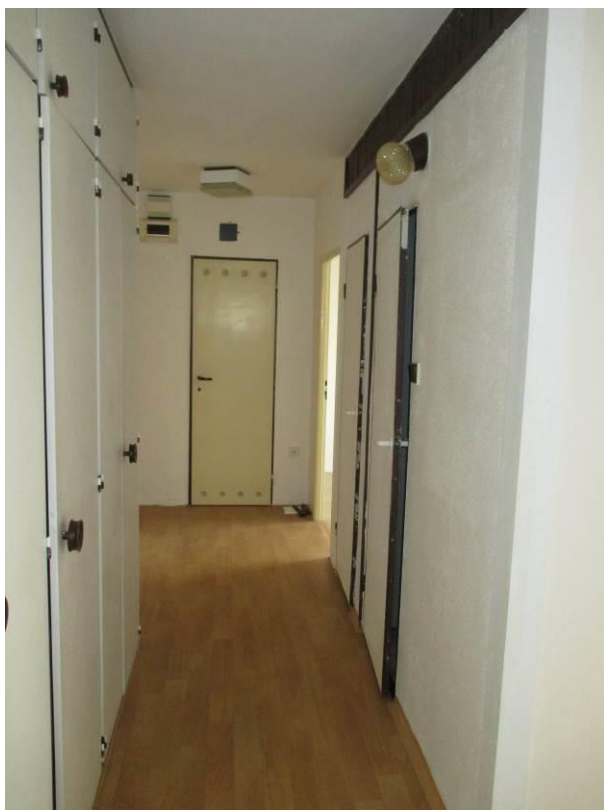
Vestavěná skříň v chodbě.

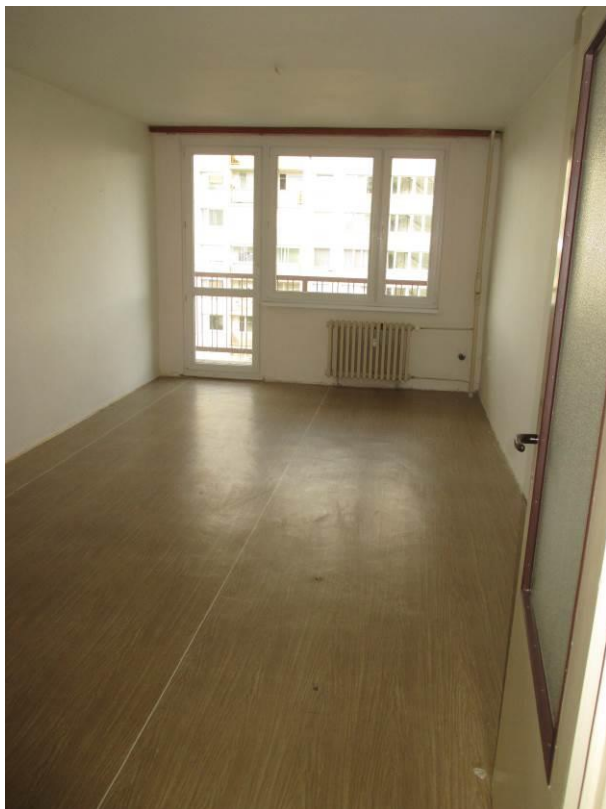
Ložnice vedle kuchyně.

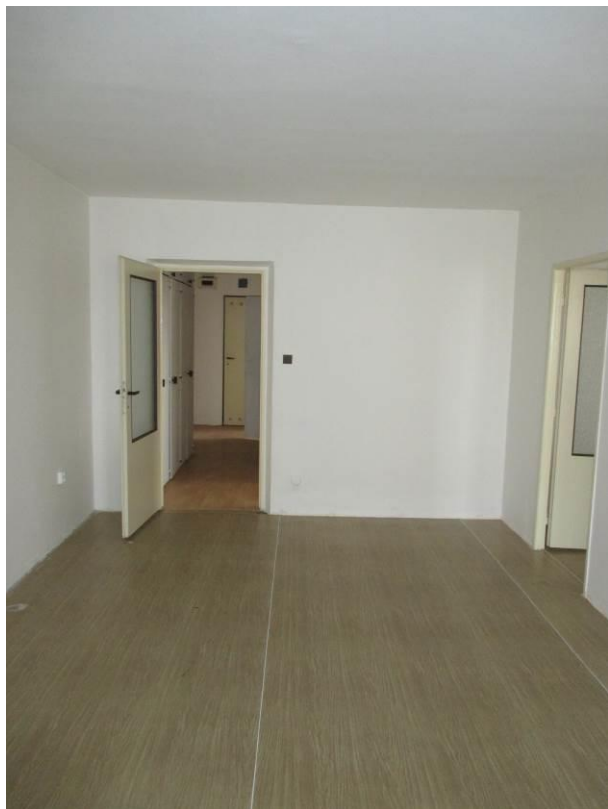
Ložnice vedle kuchyně, pohled od okna.

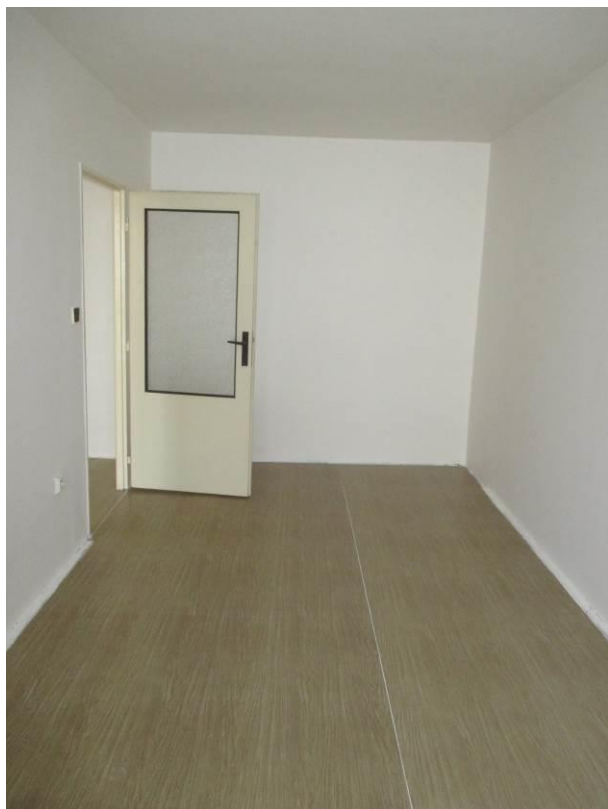
Zadní stěna a část stropu v komoře.

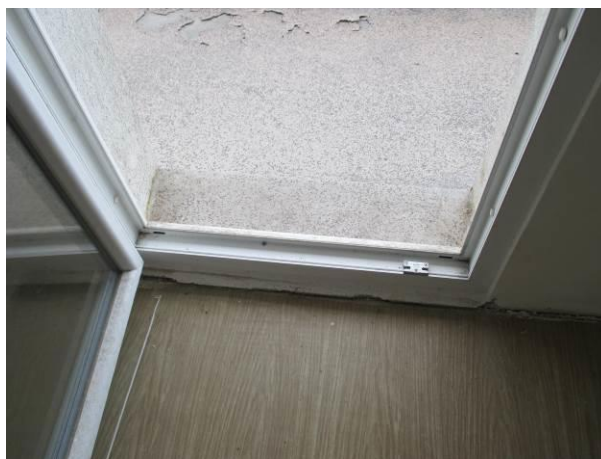
Obývací pokoj, pohled od okna.
