Únikový východ krytu CO BD čp. 2410 a čp. 2411 - I. etapa

Únikový východ krytu CO BD čp. 2406 a čp. 2407 - I. etapa

Odvětrání krytu CO BD čp. 2410 a čp. 2411 - I. etapa

Kraj: Pardubický	Traťový úsek/Obec: Pardubice				
Objednatel: Městský obvod I, U divadla 828, 530 02 Pardubice					
Akce: REKONSTRUKCE VNITROBLOKU U AUTOBUSOVÉHO NÁDRAŽÍ V PARDUBICÍCH			Formát 6 A4	Datum X/2013	
			Účel DSP	Č. zakázky 3110/13/005	
			Měřítko 1:50	Změna Č. kopie	
Obsah výkresu: Úpravy částí krytů CO – I.etapa				Část dokumentace B	Č. výkresu 10

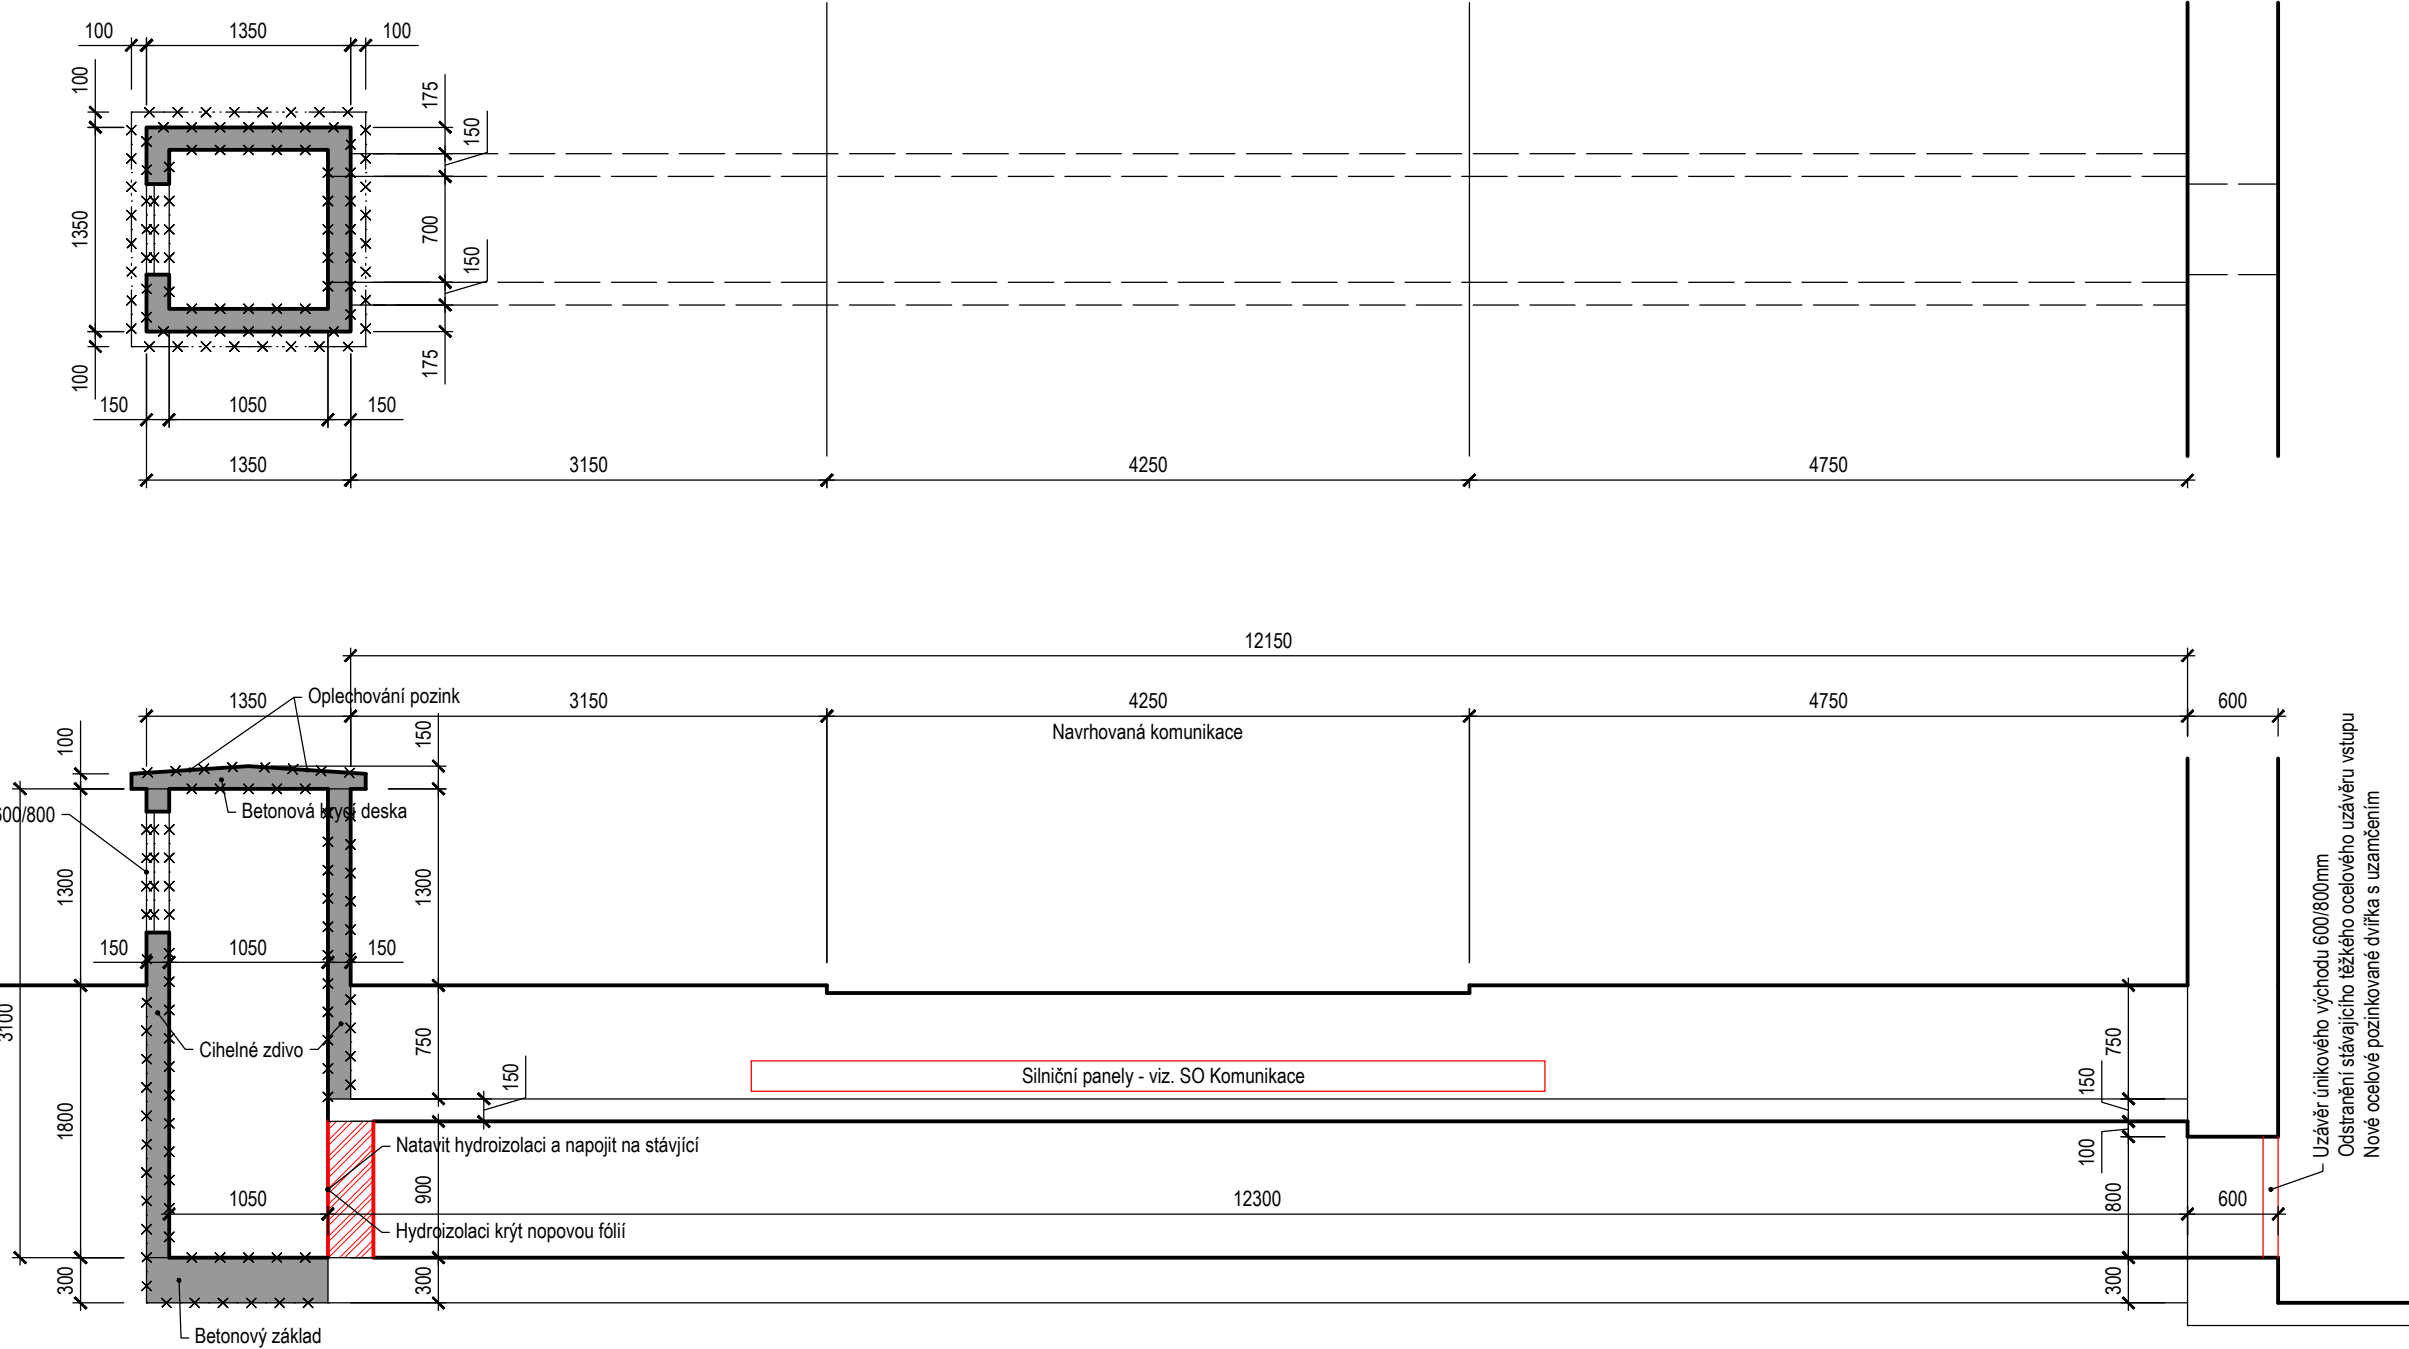
Po odkrytí únikového tunelu je třeba zjistit stav konstrukcí a hydroizolace a případně navrhnout postup sanace. Toto může mít vliv na cenu bouracích prací.
Před výrobou stavebních výrobků je nutné ověřit skutečné rozměry pro zabudování na stavbě.
