Ing. Reisingerová		Ing. Jiří Nešl	
Kopi:	Tratový úsek/Obec:		
Pardubický	Pardubice		
Objednatel:			
Městský obvod I. U divadla 828, 530 02 Pardubice			
Acce:			
REKONSTRUKCE VNITROBLOKU			
U AUTOBUSOVÉHO NÁDRAŽÍ			
V PARDUBICÍCH			
Odsou výkresu:			
CHARAKTERISTICKÉ PŘÍČNÉ ŘEZY			
Část dokumentace		Č. výkresu	
B		9.1

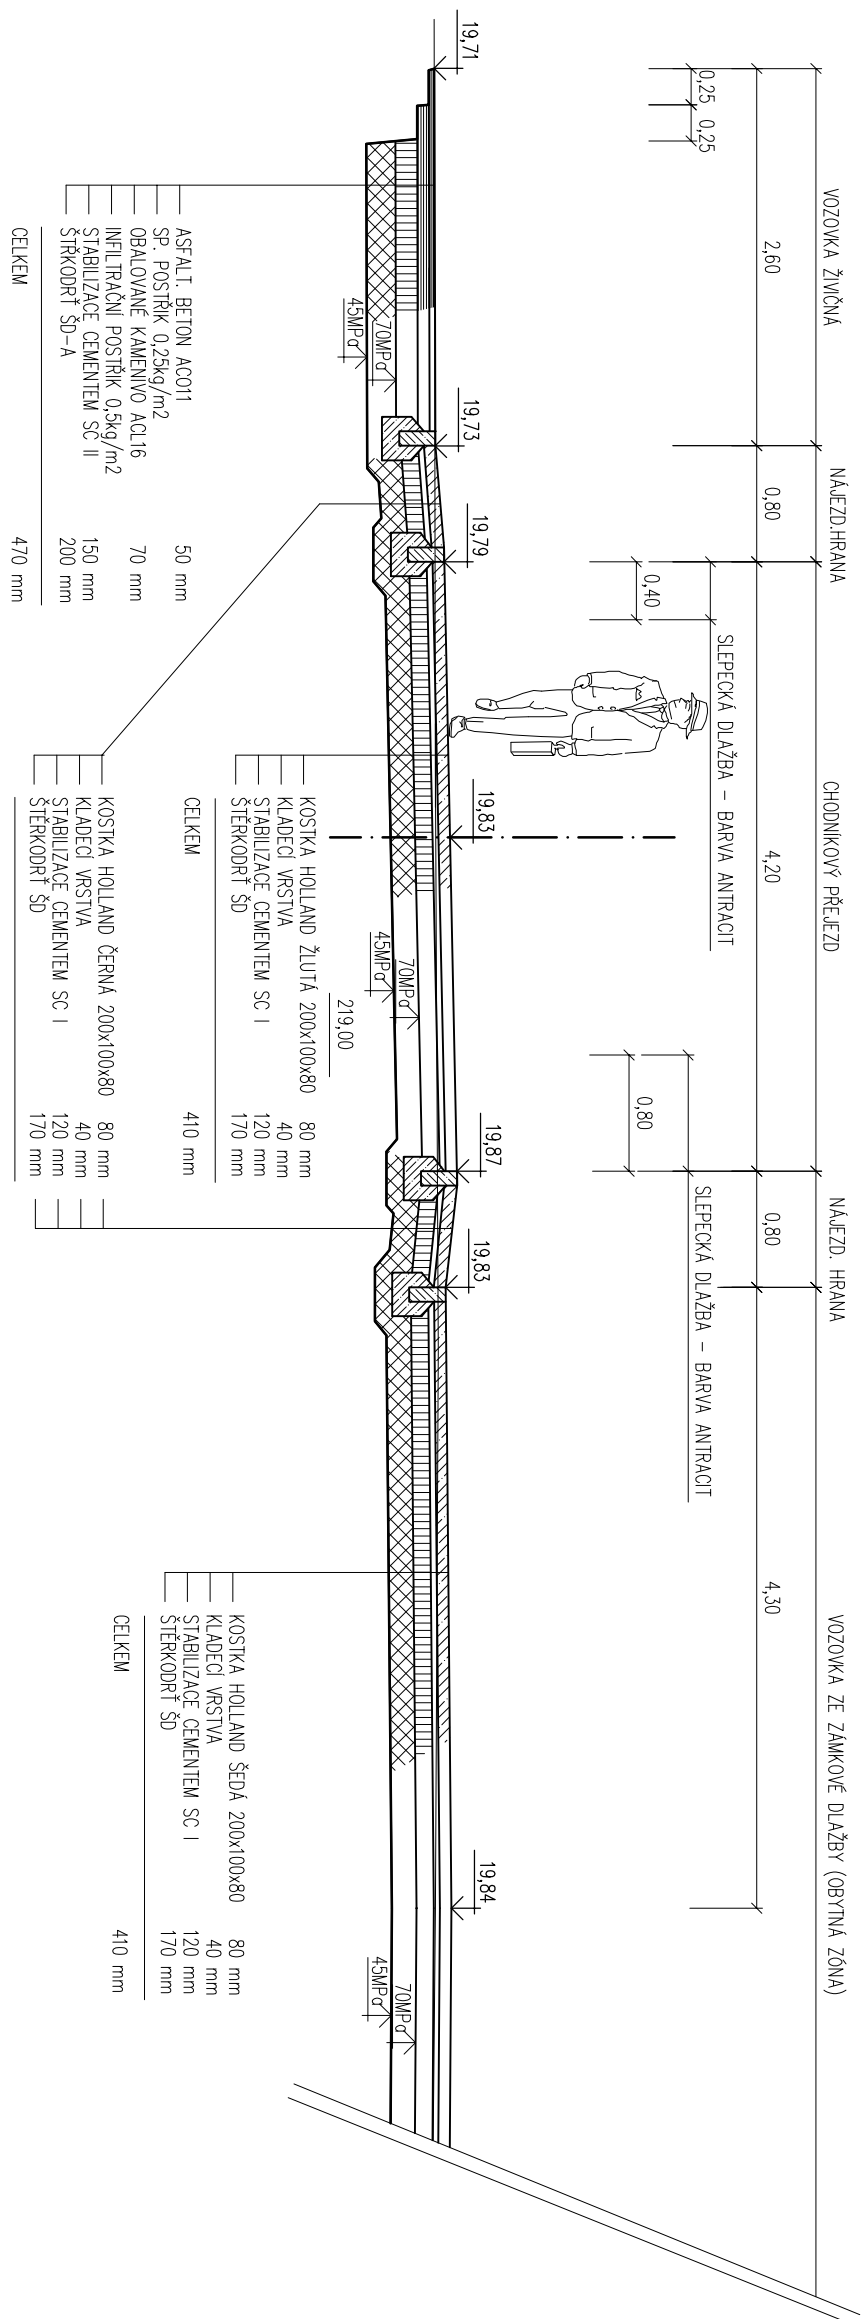
1 VĚTEV "A" CHAR. PŘÍČNÝ ŘEZ VOZOVKOU A CHODNÍKOVÝM PŘEJEZDEM KOLMO NA OSU PŘEJEZDU

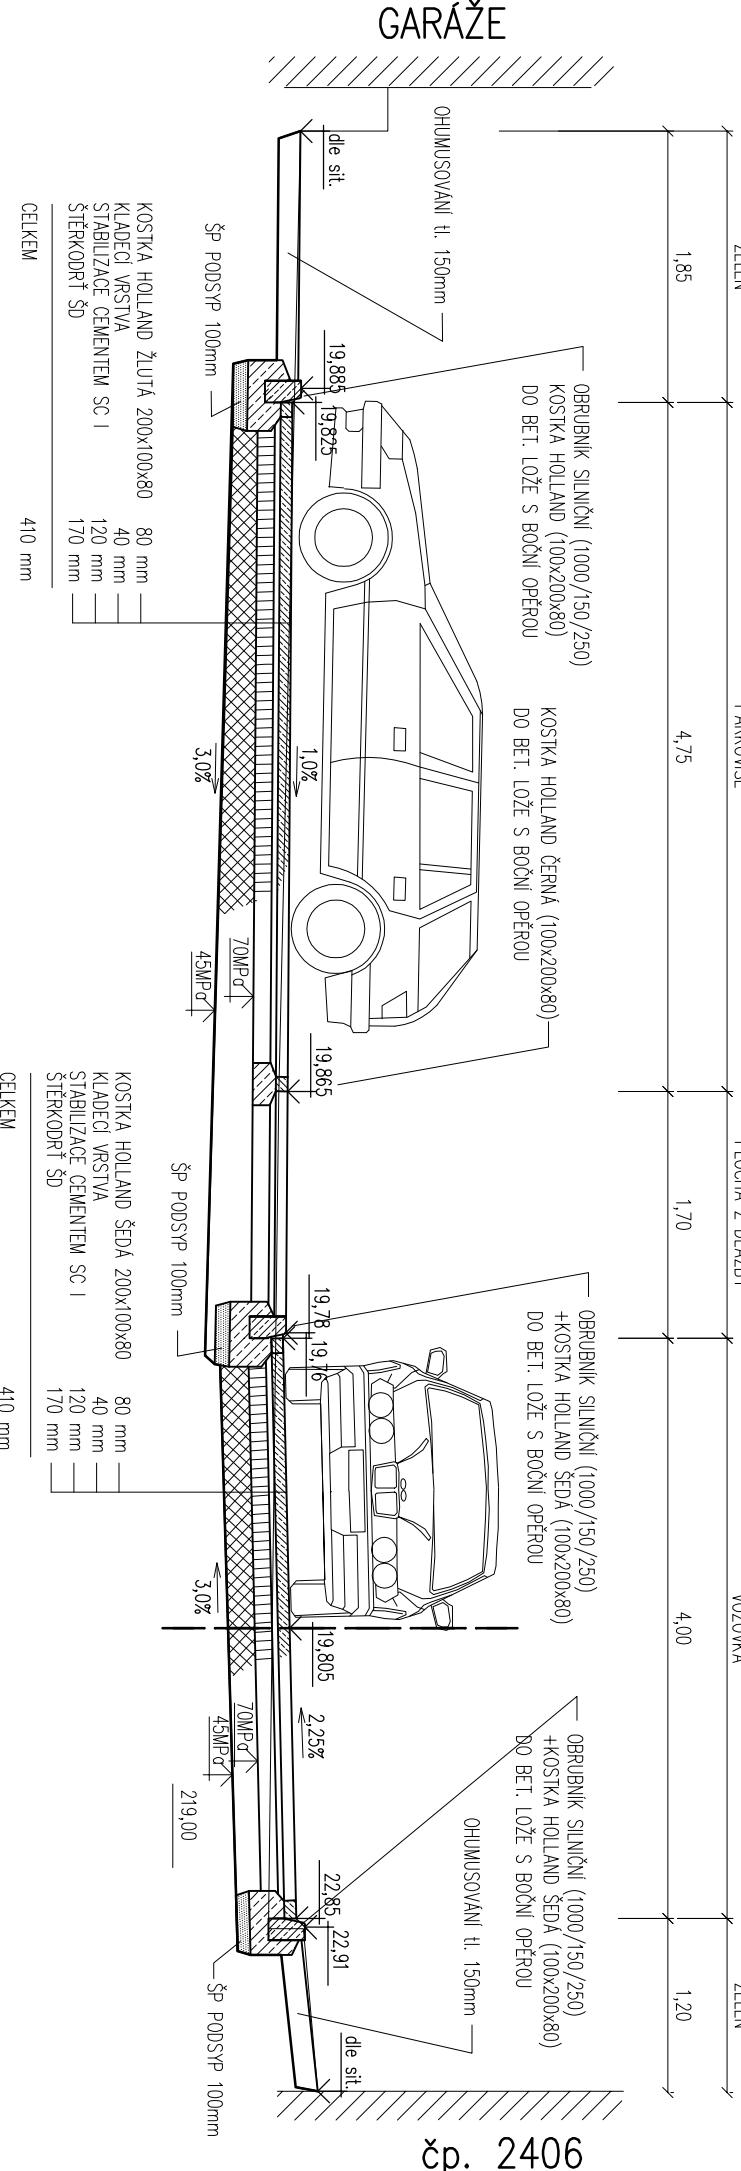
2 VĚTEV "A" CHARAKTERISTICKÝ PŘÍČNÝ ŘEZ VOZOVKOU A PARKOVIŠTĚM v km 0,016 65

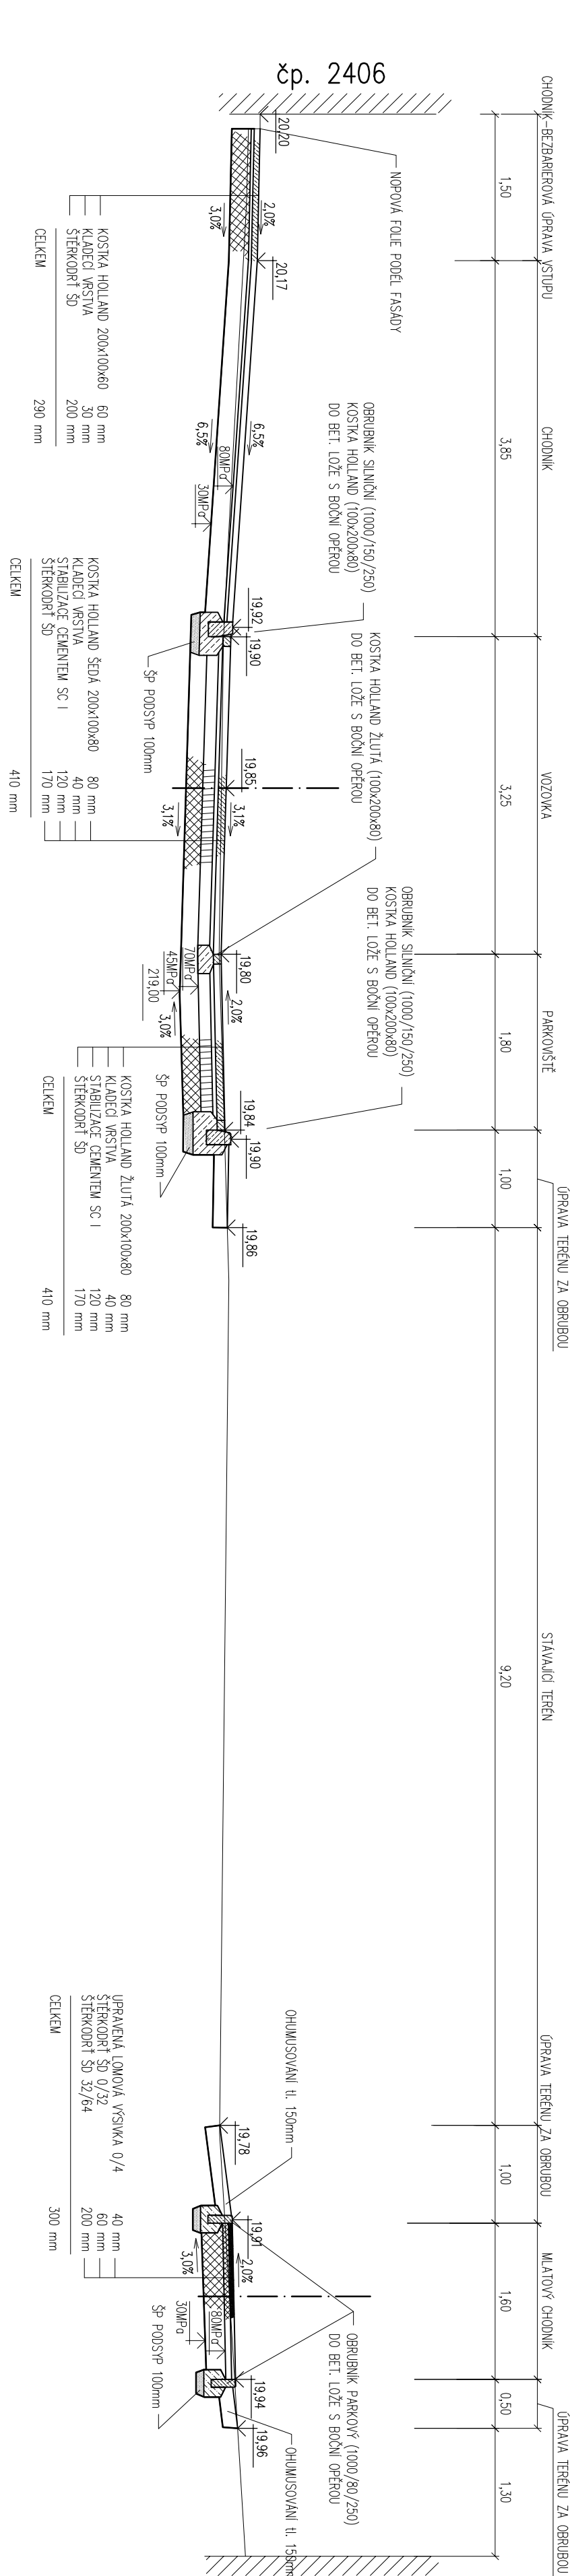
7 VĚTEV "E" CHARAKTERISTICKÝ PŘÍČNÝ ŘEZ VOZOVKOU, PARKOVIŠTĚM, PŘÍSTUPOVÝM CHODNÍKEM k čp. 2406 A MLATOVÝM CHODNÍKEM v km 0,017 65

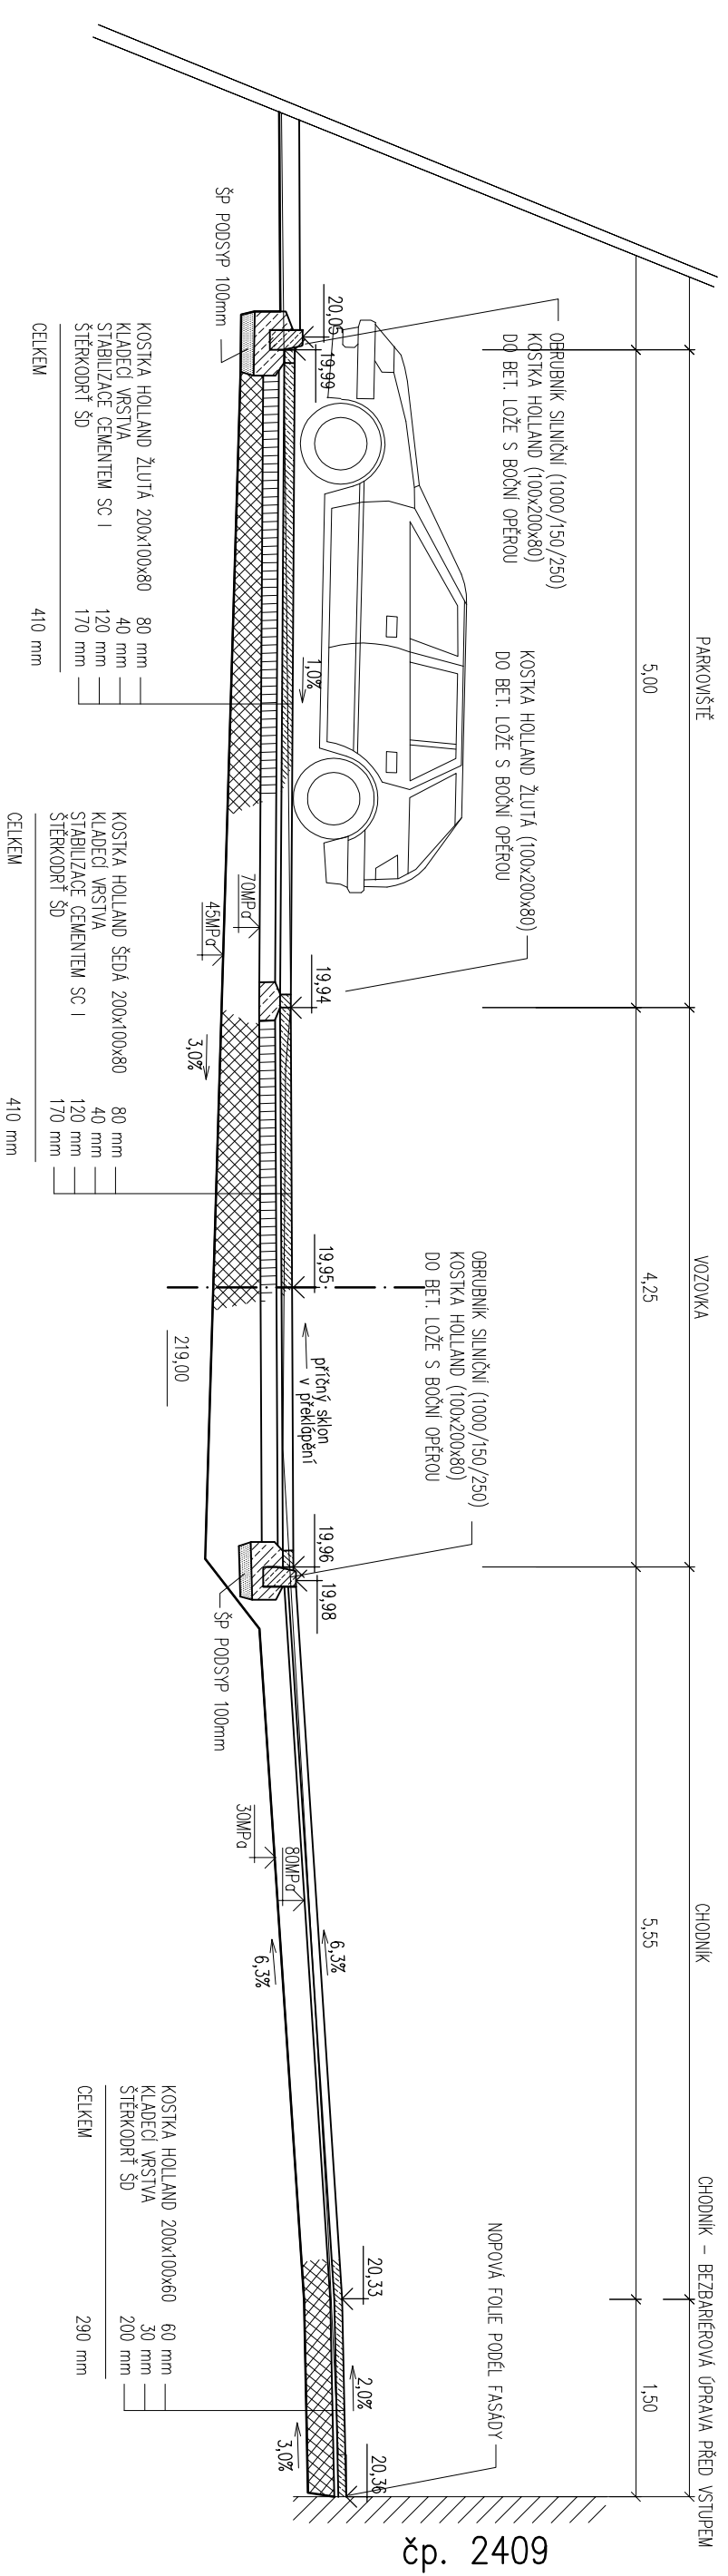
3 VĚTEV "B" + "D" CHARAKTERISTICKÝ PŘÍČNÝ ŘEZ VOZOVKOU A PARKOVIŠTĚM v km 0,068 93 ("D" proti směru staničení)

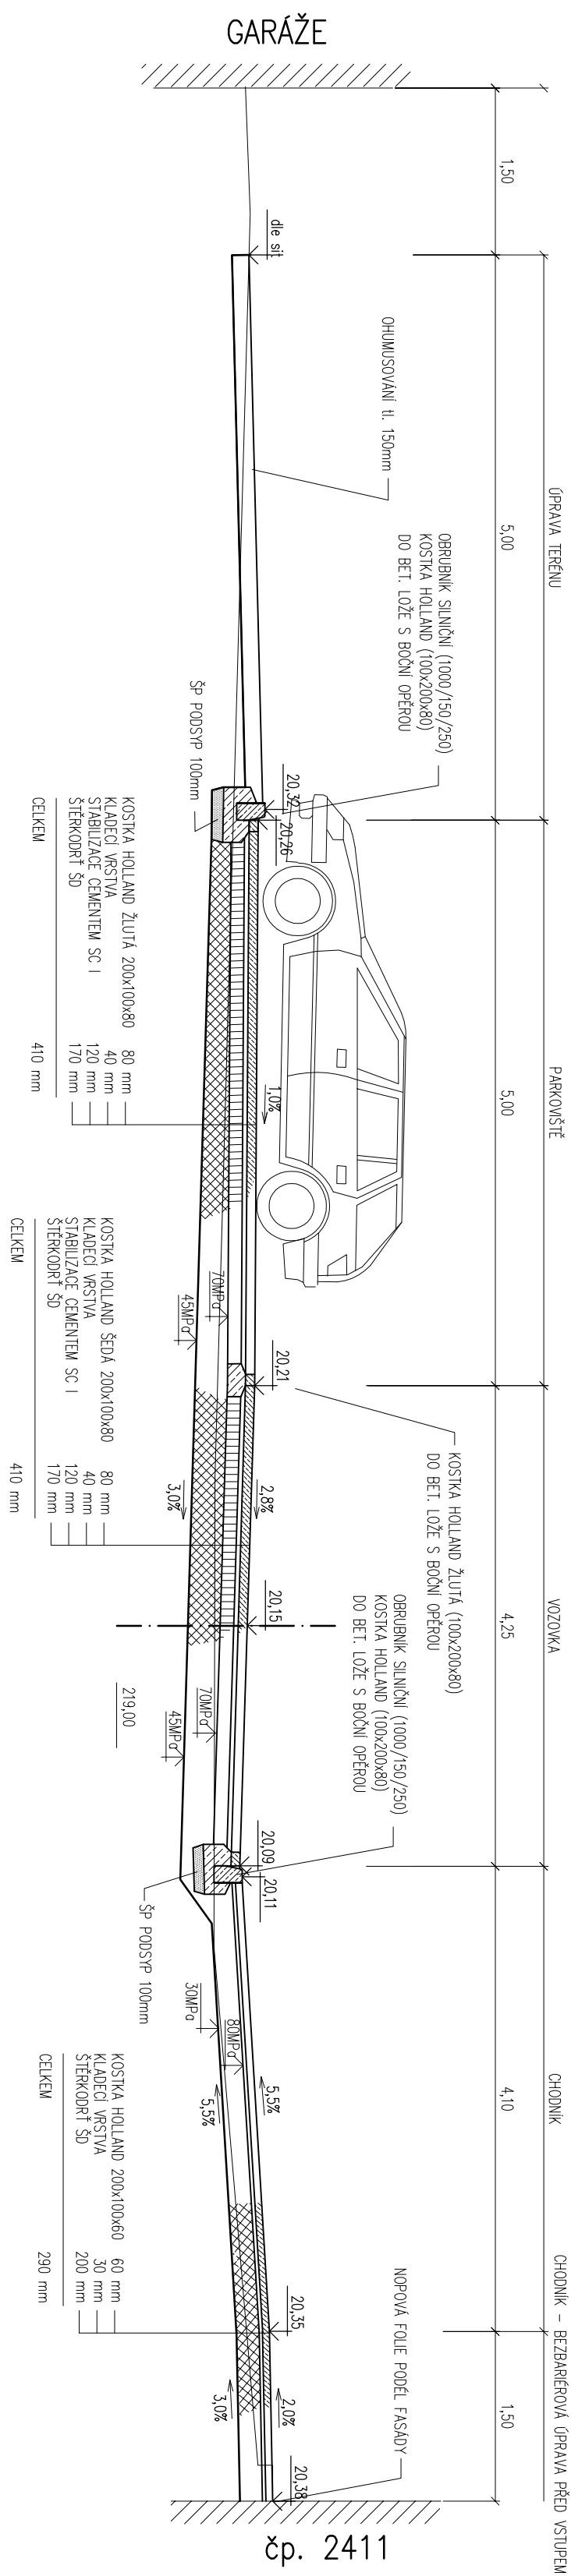
4 VĚTEV "B" + "D" CHARAKTERISTICKÝ PŘÍČNÝ ŘEZ VOZOVKOU A PARKOVIŠTĚM v km 0,043 70 ("B") a km 0,025 36 ("D" proti směru staničení)
